### 音更川出水時における河道蛇行の急発達による河岸・堤防決壊について

北海道河川財団	正会員	○岡部 和憲
北開水工コンサルタント	正会員	新庄 興
北海道大学大学院	フェロー	清水 康行
北開水工コンサルタント	フェロー	長谷川和義

#### 2. 音更川上流で発生した河道変動

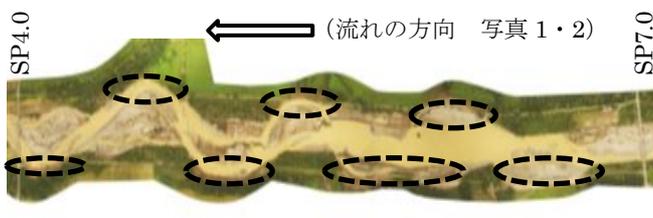
写真-1 出水前：2016.8.7（Google アース）

今般の出水の前の河道（①2016.8.7、写真-1）は、樹林が繁茂した河川敷地内において、ある程度の蛇行は確認できるものの、既設の護岸も相まって比較的安定した河道の様相であった。

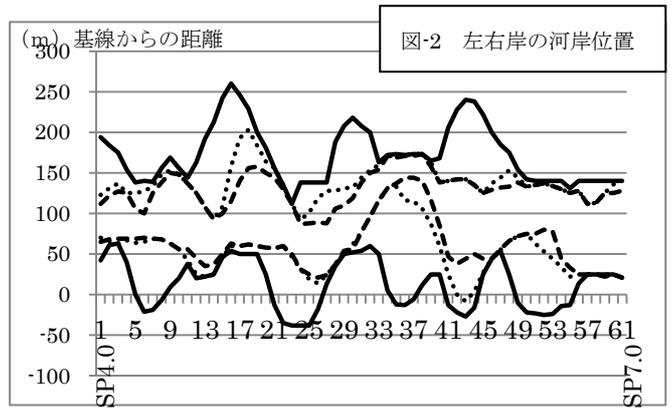
①出水前、②3波後、③出水後の状況について計測結果を重ね合わせた図に示す(図-2:左右岸の河岸位置、図-3:主流線の位置)。

いずれの図からも、3波目まで小規模な変化に止まっていた河道の変動が、4波目の出水により大規模な蛇行流が発達し、河岸・堤防の決壊が急速に進行したことが河道の諸元の変化として確認できる。

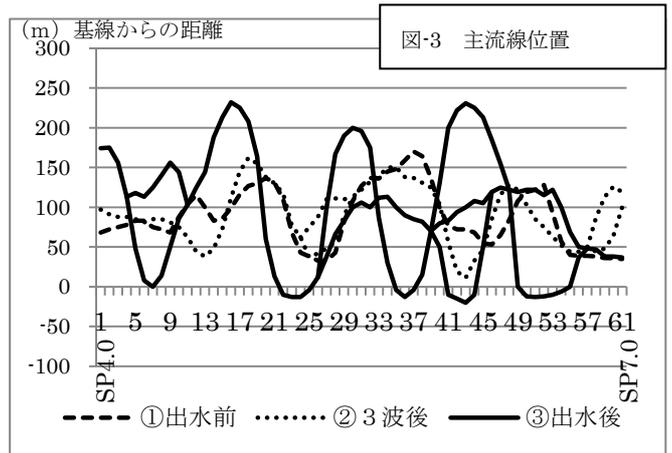
主流線の蛇行の波長については、①出水前については必ずしも明瞭ではないが、③出水後は概ね700m程度であり、②3波後においてもほぼ同程度の波長であったと判読され、顕著な変化は確認できない。
