# 洪水時における橋台・橋脚の危機管理型モニタリング手法と 不安定化の見える化技術の開発と実装

## COUNTERMEASURE AGAINST EROSION FOR BACK-FILL OF ABUTMENT DUE TO FLOOD BY OPEN CHANNEL AND TRAIL CONSTRUCTION

Shunzo KAWAJIRI, Hiroshi HAYAKAWA and Takayuki KAWAGUCHI

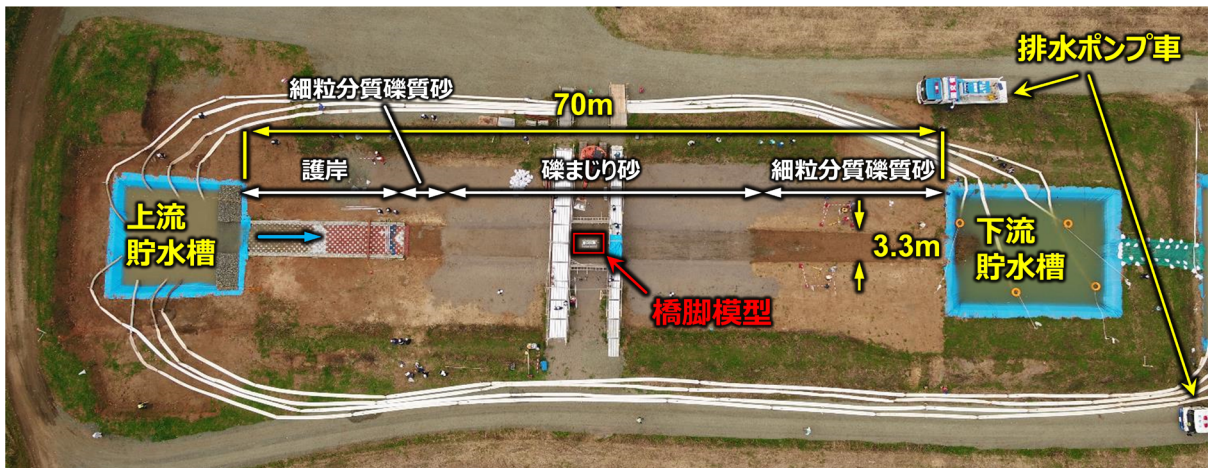
図-1 屋外大型開水路の概要

図-1は本研究で使用した屋外大型開水路の全景を示している。水路延長は70mであり、この水路の上流・下流端に貯水槽を設けている。この貯水槽には実験前に水を貯水し、下流貯水槽に設置した排水ポンプ車によって水を水路内に循環させた。模型橋脚は水路の中央部に設置している。図-2は本実験で使用した地盤材料の粒度分布を示している。屋外大型開水路の中央部から上下流に15mの範囲には河道の蛇行や河床低下を促進させる領域として、礫まじり砂(S-G, 最大粒径 $D_{max} = 27.0\text{mm}$ , 平均粒径 $D_{50} = 0.44\text{mm}$ , 細粒分含有率 $F_c = 8.12\%$ )に分類される土を河床面まで0.8m程度堆積させた。その上下流10m

の領域は細粒分質礫質砂(SFG,  $D_{max} = 27.0\text{mm}$ ,  $D_{50} = 0.25\text{mm}$ ,  $F_c = 38.6\%$ )に分類される地山を所定の形状に掘り込み、開水路とした。また、上流貯水槽の端部から下流に20mの領域には河川水の流れを整流することを目的として、河床および河岸に護岸工を配置した。河床勾配は1/100である。

河川水の再現は、吐出し量 $0.5\text{m}^3/\text{s}$ の能力を持つ排水ポンプ8基および排水ポンプ車2台を用いた。この排水ポンプの発動数を第1段階では4基、第2段階では8基とすることで段階的に河川流量を増加させた。図-1で示した護岸箇所において流量観測した結果、第1段階の実験流量 $Q_m$ は $Q_m = 0.32 \text{ m}^3/\text{s}$ となり、第2段階では $Q_m = 0.48 \text{ m}^3/\text{s}$ であった。ここで、洪水時における中～大河川の河川流速 $v_p = 2 \sim 3\text{m/s}$ <sup>(例えば、8)</sup>に縮尺比1/5のフルード相似則を適用させると実験流速 $v_m = 0.9 \sim 1.3\text{m/s}$ となる。そこで本実験では $v_m =$

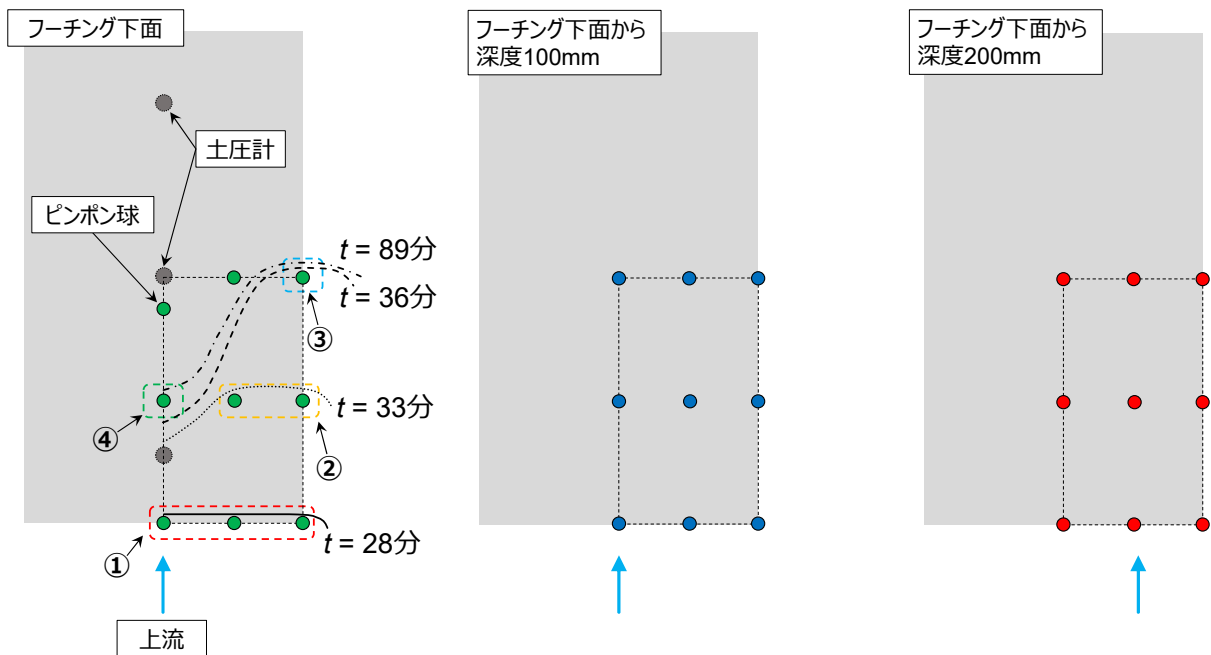
図-6 支持地盤の推定洗堀状況

次に図-6はフーチング下部の河床に埋設したピンポン球の流出状況と， 上述した  $q$  の変化から推定したフーチング底面の洗掘状況を示している。 実験ではフーチング下面に配置したピンポン球のみが流出

した．このことから深度方向の洗堀範囲はフーチング下面から100mm以内といえる．図中の番号①～④が流出したピンポン球を示しており，図中の線は推定した洗堀範囲である．① $t = 28$ 分にフーチングの上流端に配置したピンポン球の全てがほぼ同時に流出した．②次に $t = 33$ 分には上流側に設置したCh.1の土圧計付近のピンポン球が流出した．しかし， $q = 0\text{kN/m}^2$ となった時刻とピンポン球の位置関係から，洗堀範囲はフーチングの中央部よりもフーチング端部で下流方向に進行していると予想される．③ $t = 36$ 分にはさらに下流部のフーチング端部に配置したピンポン球の流出を確認し，フーチング端部での洗堀範囲の進行が顕著となっている．④最後のピンポン球の流出は $t = 89$ 分であったが，フーチング端部と比較してフーチング中央部では洗堀が進行していない状況が伺える．

図-7は，図-5と図-6から推定した本実験における模型橋脚の流水条件下での傾斜・不安定化メカニズムを示している．通水前の $t = 0$ 分には均等に分布している $q$ は，河川水の到達後は浮力が作用するため，減少する．流水の作用が継続すると上流側のフーチング底面で洗堀が発生し，底面下は空洞状態となる．この洗堀が発生した箇所では $q = 0\text{kN/m}^2$ となるため支持力は期待できない．このような支持地盤と支持力の消失に伴い，模型橋脚の変位は上流側へ進行する．上流側での模型橋脚の傾斜・変位によって下流側のフーチング底面は支持地盤から浮き上がるため，下流側のフーチングに作用する $q$ は低下する．こ

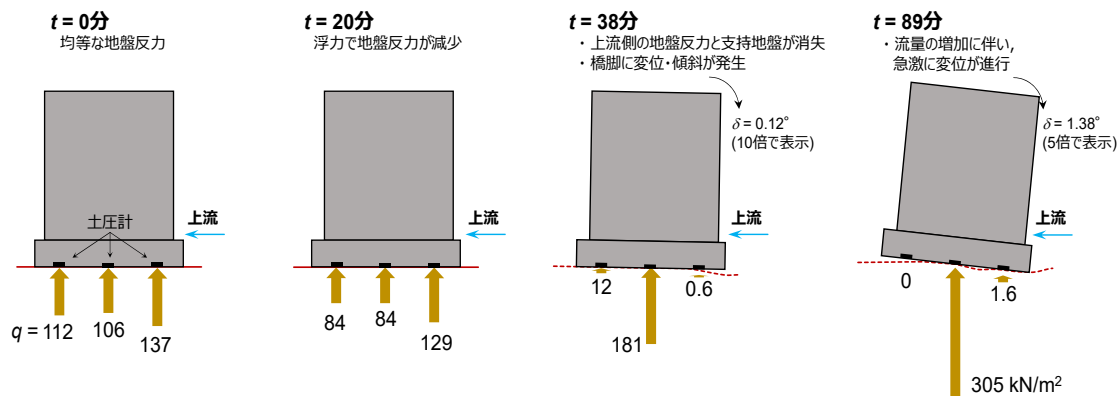
図-7 支持地盤の地盤反力変化と模型橋脚の傾斜メカニズム

れによってフーチング中央部の $q$ が集中的に増加し、極めて不安定な支持力分布となる。このような状態で河川流量を増加させると $q$ が低下し、変位の進行はさらに大きくなる。この現象の説明には支持地盤の降伏などが考えられるが、詳細は不明である。模型橋脚の変位の増加量は $q$ の低下が減少するとともに低下した。

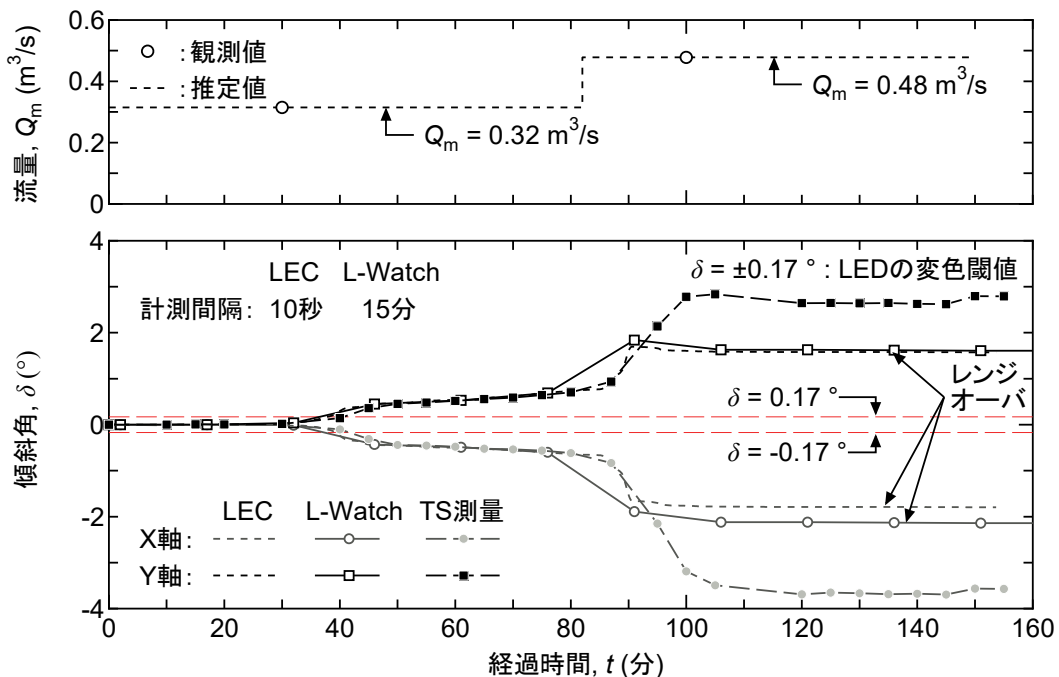
図-8 各種方法で計測した橋脚傾斜角の経時変化の比較

図-8は橋脚の傾斜角 $\delta$ についてLECおよびL-Watchの計測値と、TS測量からの算出値の比較を示している。なお、LECで10秒間隔、L-Watchでは15分間隔で $\delta$ を記録している。X軸、Y軸ともに $t = 75$ 分まではLECおよびL-Watchの計測値はTS測量と良く一致していることがわかる。 $t = 75$ 分から90分までの急激に $\delta$ が増加する傾向は、計測間隔15分のL-Watchでは把握できていない。しかし、 $t = 90$ 分におけるL-Watchの計測値は、LECおよびTS測量の結果と整合している。なお、LECとTS測量の結果は一致しており、急激な $\delta$ の増加を計測間隔10秒のLECで十分に計測可能である。 $t = 90$ 分以降はLECおよびL-Watchに接続されている傾斜計がレンジオーバーのため $\delta = 2^\circ$ 程度から大きな変化はないが、橋脚の変位は進行しているためTS測量ではX軸が $\delta = 3.7^\circ$ 程度、Y軸は $\delta = 2.7^\circ$ 程度の傾斜が発生している。これらのことから、 $\delta$ が小さい領域においてLECおよびL-Watchの計測値はTS測量との整合性が高く、十分な精度を有していると言える。図-6の結果から、 $\delta$ が小さい状態ではすでに上流側のフーチング底面では支持地盤が消失し、支持力が低下していることを考えると、本モニタリングシステムで洪水時の橋脚の不安定化を十分に把握可能といえる。なお、LECの発光については図-9に示すように、4. で後述する実橋への適用を見据えて設定した所定の $\delta$ で緑色から赤色に発光することを本実験において確認した。また、LECの発光は常時監視であるため、先述した $\delta$ の記録間隔（10秒）に依らず、管理値を超えると直ちに発光色が変色する仕様となっている。

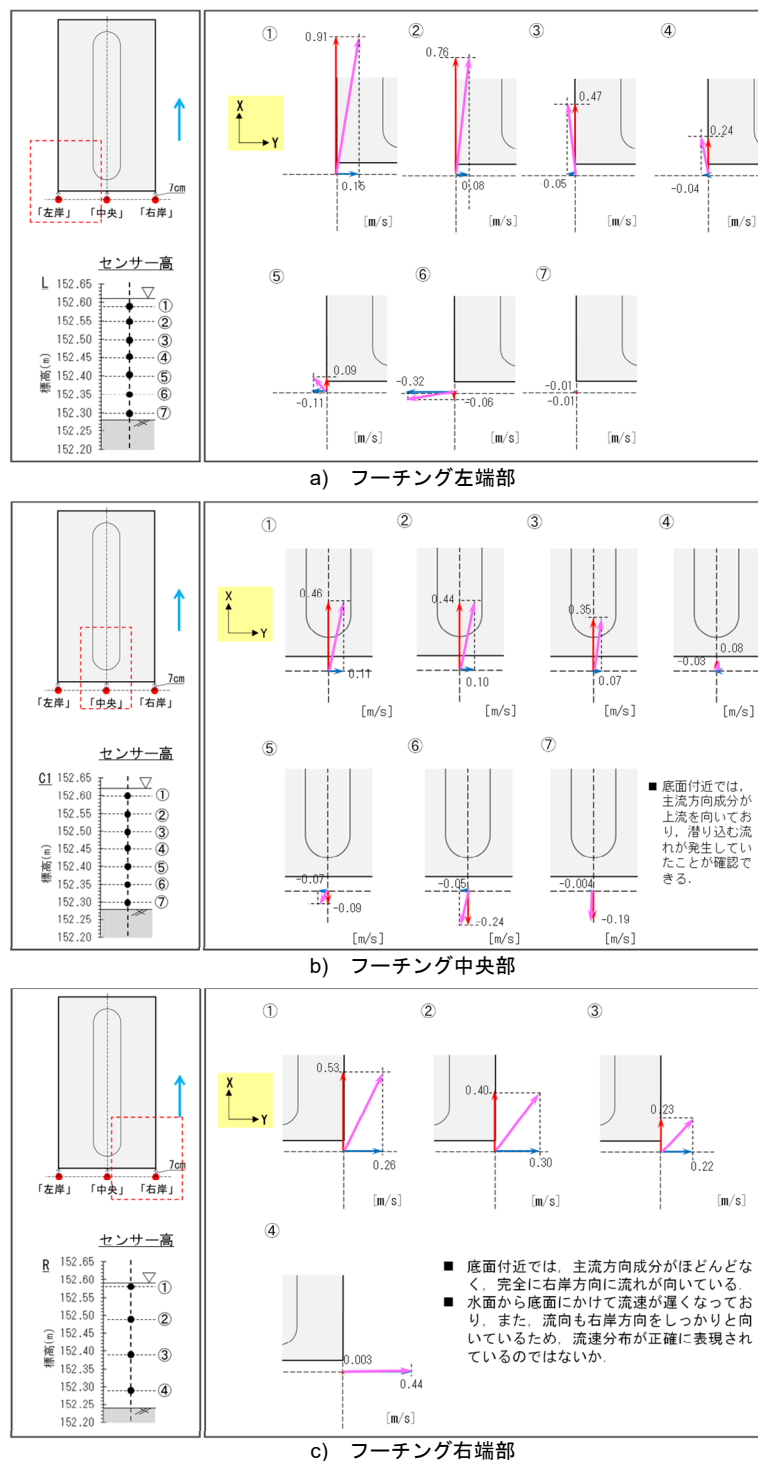
図-12 X-Y平面における流速ベクトル

図-12a), b), c) は、X-Y平面における左端部、中央部、右端部の流速ベクトルを水深別に示している。なお、流速は1分間の平均流速である。また、図-12c) に示した右端部の計測結果については、計測時間の関係から4深度のみの結果である。流速は水面に近いほど大きく、河床に近いほど小さい傾向にある。左端部(図-12a)の水面付近の測点①および②では、河道中央部に流向が向いているが、測点③からは左岸側へと流向が変化している。中央部(図-12b)についても水面付近で流速が大きい。測点③までは河道中央(橋脚中央)からやや右岸側の下流へ流向が向いている。しかし、測点④では下流への流速が小さくなり、測点⑤では上流側への流向が確認できる。この上流側への流速は河床に近い測点⑥および測点⑦において大きい値となっている。また、図-12c) に示した右端部の流向は右岸側である。

以上の結果から橋脚への流体力をまとめると、水面に近い領域では下流方向への上昇流が作用している。上流側のフーチング端面ではフーチング高さの半分程度までは水面と同様に下流側への上昇流が作用しているが、半分より下方の領域では上流方向への下降流へと変化している。この下降流は河床へ行くと流速が大きくなるとともに、一部の計測箇所では上昇流へと変化している傾向が確認できた。これらの結果から、フーチング底面付近では馬蹄型渦やらせん渦流が発生していると推察される。

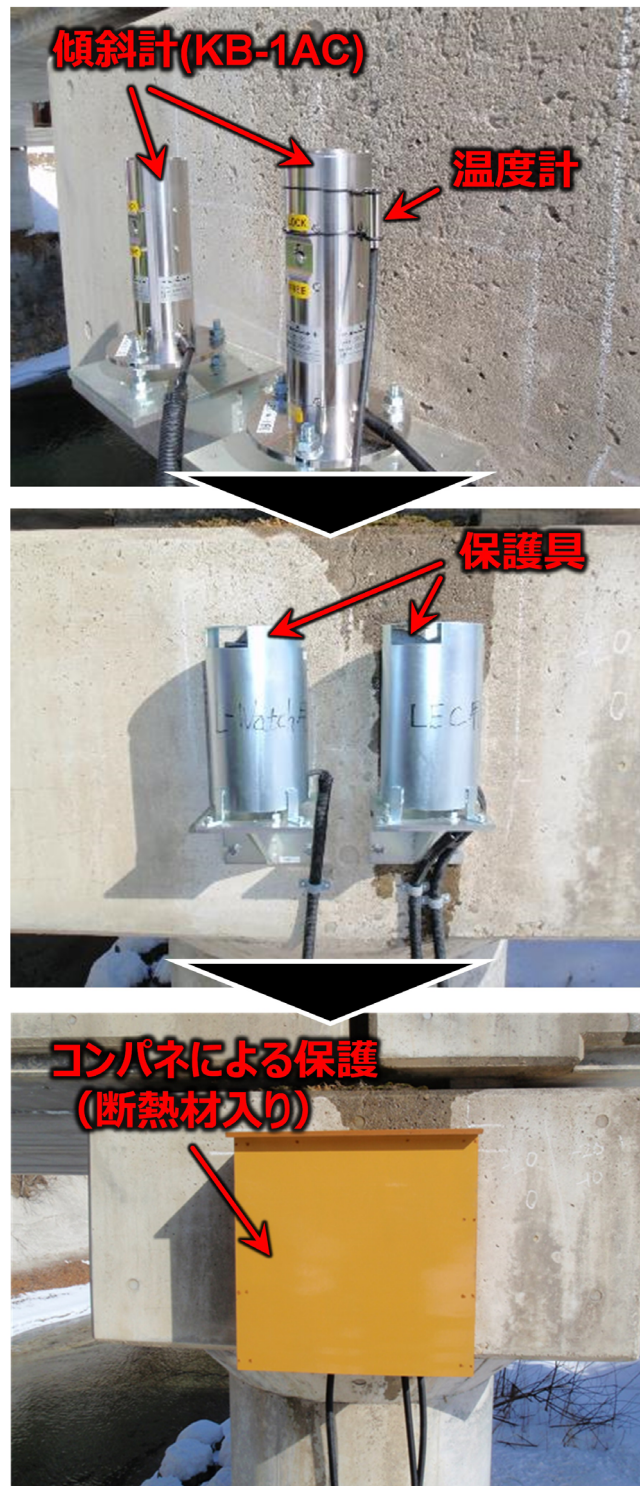
図-16 傾斜計の設置状況

図-16は傾斜計の橋脚への設置状況を示している。傾斜計は出水時の水没や流木の衝突を回避するた

め、橋脚躯体の上部に設置した。使用した機器は屋外大型開水路実験と同様である。屋外での長期間の傾斜計測では温度による測定値のドリフトが問題となる場合が多いため、温度補正用の温度計を併せて設置した。傾斜計には保護具を取り付けた後、最終的には断熱加工を施したコンパネで保護した。図-17は橋上に設置したモニタリングシステムを示している。屋外大型開水路実験の結果から実橋においても傾斜の測定は河川横断方向（右左岸方向）および河川流下方向（上下流方向）の2軸とした。LECやL-Watchの計器等は道路の除雪による影響を考慮して傾斜計直上の高欄よりも上部かつ外側に設置した。LECにおけるLEDの点灯面は道路上下線の2方向とした。また、L-Watchで使用しているLPWAの低消費電力の利点を活かし、システムの駆動電力は電池、ソーラーパネル、バッテリーから構成することができるため、100V電源が無くても運用できる。

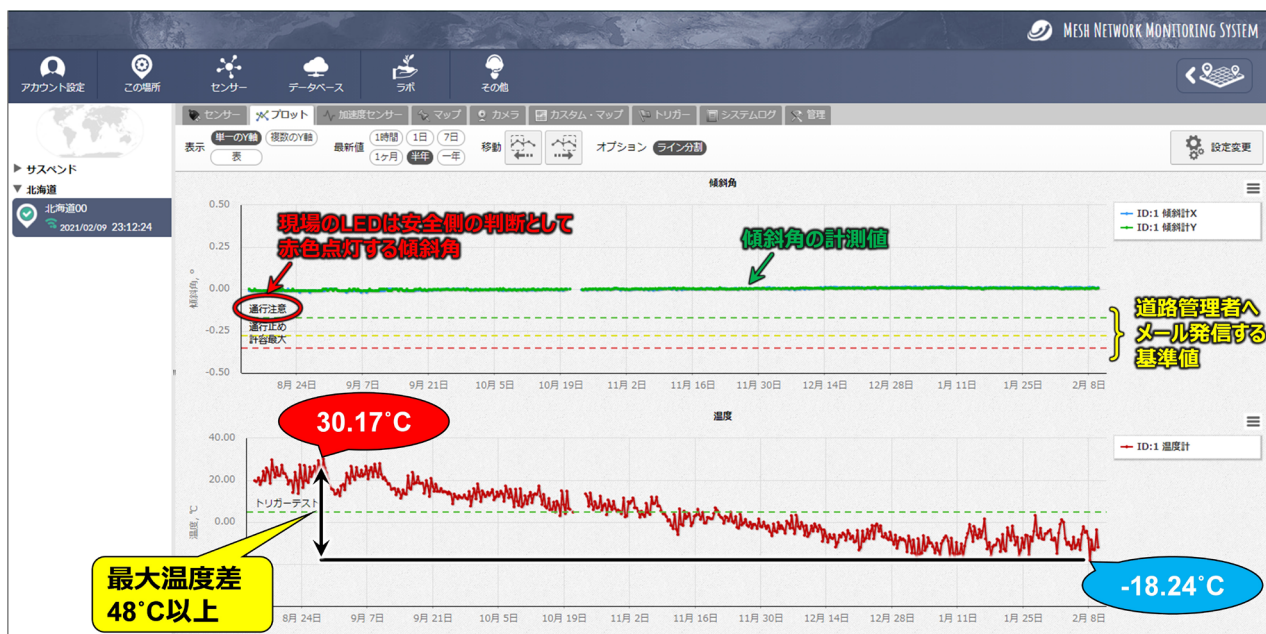
図18 L-WatchのLPWA通信によって伝送されたデータ

図-18はL-WatchのLPWA通信によってクラウドサーバへ伝送された計測値のwebページでの閲覧例を示している。L-Watchの計測結果は、屋外水路実験と同様に15分間隔で伝送されて計測結果がアップデートされる。図-18の上図は傾斜角、下図は温度の経時変化であり、モニタリングの例として2020年8月から2021年2月の結果を表示している。このようなwebページの整備によって道路管理者は直感的に対象橋梁の状態を把握できる。傾斜角が図中の設定値を超えた際には道路管理者へメール発信される。道路管理者へのメールは傾斜角に応じて段階的に発信するが、LECによって10秒間隔で計測されてる傾斜角は先述した基準値に達した際には直ちにLEDが赤色点灯する。また、2020年8月において傾斜計の保護ボックス内の最高温度は $30.17^\circ\text{C}$ であった。一方で2021年2月の観測値の最低温度は $-18.24^\circ\text{C}$ となり、ここまでの観測記録における最大温度差は $48^\circ\text{C}$ を超える。このように極端な温度変化がある中でも傾斜角の温度変化に対するドリフトは確認されず安定した計測を継続しており、本システムの積雪寒冷地での適用性を確認できた。
