北海道胆振東部地震で荒廃した厚真川支流東和川流域での  
土砂流出メカニズムに関する研究

A study on the mechanism of sediment discharge in a tributary catchment of  
the Atsuma River, disturbed by the 2018 Hokkaido Eastern Iburi earthquake

2018年9月の北海道胆振東部地震で生じた斜面崩壊土砂の流出実態を捉える  
目的で、2019年以来厚真川支流の東和川で土砂流出観測を継続している。2022  
年の観測では水位データが欠測なく得られ、主要な流出イベントを記録した濁  
度データも得られた。これには河川形の変化を原因とした観測上の問題を解消  
するための簡易改修工事が効果的だったと考えられる。2020年と2021年には少  
なかったカオリン濁度20000度を超える高濁度流出が2022年には5回記録され、  
その最大値は47000度を超えた。この高濁度流出イベントには水位変化を伴わ  
ないこともあることから、2022年から谷沿いで実施されている倒木除去作業に  
よる地表面の再攪乱が関係している可能性が高い。濁度データ及び水位データ  
から算出した2022年の比浮遊土砂流出量は365 t/km<sup>2</sup>/yであった。一般に、流  
域に運搬される土砂が十分存在し、流域特性に有意な変化がない場合、年雨量  
(すなわち、年流量)が増加すれば比浮遊土砂流出量も増加する。しかし、  
2019年以降4年間のデータでは年雨量が多いほど比土砂流出量は減少しており、  
地震後時間が経過した3年目及び4年目の多雨年で比浮遊土砂流出量がより小さ  
い。この変化は、先に述べた倒木除去による攪乱の影響はあるものの、流域に  
おける降雨流出に伴う侵食量の経年的な低下を示すものと考えられる。本年実  
施した植生調査からは崩壊裸地斜面において植生回復が始まっていることが確  
認され、斜面における侵食プロセスが低減していることを裏付けている。崩壊  
斜面では依然として裸地が広く残り、無数のガリーがその地表面を削り、活発  
な侵食プロセスが継続していると見られる。しかし比浮遊土砂流出量の経年的  
な減少からは、流域スケールで見れば裸地斜面を土砂流出源とする侵食プロセ  
スの極大期は過ぎた可能性が予測され、こうした地形プロセスと土砂流出の関  
係を検証する調査を今後の課題とした。

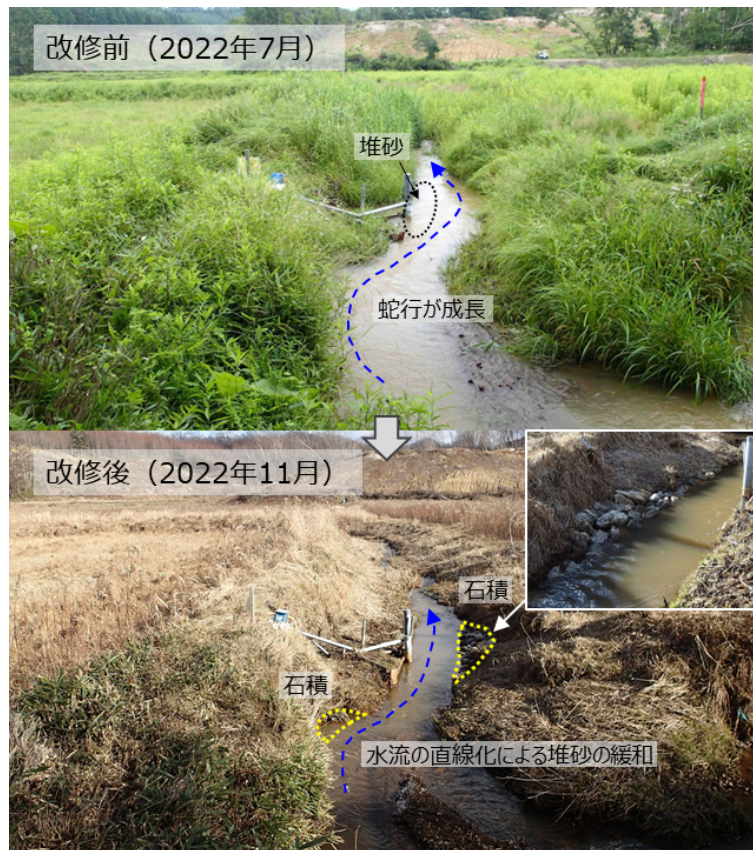
図3 流出観測サイトでの簡易改修工事（自然石と土のうを用いた護岸による水流の直線化）前後の状況

濁度計保護用塩ビ管にも多数の穴を開け、濁度計を塩ビ管内に吊るし、センサー部が河床から10 cm程度になるよう設置した。濁度計（Infinity-Turbi）には中濁度用（0-1200 FTU；ホルマジン濁度）と高濁度用（0-100,000 ppm；カオリン濁度）の後方散乱方式センサーが装備されている。濁度計を用いた観測データにはスパイクやノイズが生じることがあり、異常値として取り除く必要がある。その作業として、濁度の測定では1測定につき1秒間隔で10回計測し、計測した濁度を値でソートして最大から3つ、最小から3つを取り除いた中央の4つ値の平均値を濁度値とした。その上で、濁度の変化パターン、水位との関係、インターバルカメラ画像やデータ回収時に現地で確認したサイト（濁度計）の状況を基に判定を行い、異常値を除外した。土砂運搬量の計算では基本的に1200 FTUまでは中濃度用センサーの値、それ以上の濃度では高濃度用センサーの値を用いることとした。また、濁度データが得られなかった期間は、昨年と同様に、水位と流量、流量と浮遊土砂量の関係式から土砂流出量を見積もった。2022年の観測では、厳冬季明けの3月16日に濁度計を設置して10分間隔での計測を開始し、厳冬季を迎える2022年12月13日に撤収して観測を終了した。水位観測およびタイムラプスカメラ撮影は厳冬季も含め通年実施した。2022年も新型コロナウイルス感染症拡大防止に伴う現地調査の制約などがあり特に高水位時における採水や流速計測などのデータ収集は効率的に進まなかったが、水位データは全期間欠測なく得られ、濁度データも主要な出水イベントでの土砂流出状況を記録している。これには出水イベントで起こる河川形の変化を原因とした観測上の不具合（河床上昇による濁度計センサー面の埋積）を解消するために実施した簡易改修工事（自然石と土のうを用いた護岸による水流の直線化）も効果を発揮したと考えられる（図3）。雨量データはアメダス厚真における時間雨量を用いた。流量観測点からアメダス厚真観測所までは直線距離で約4 km離れている。積雪の観測はアメダス厚真では行っていないため、アメダス穂別のデータを用いた。

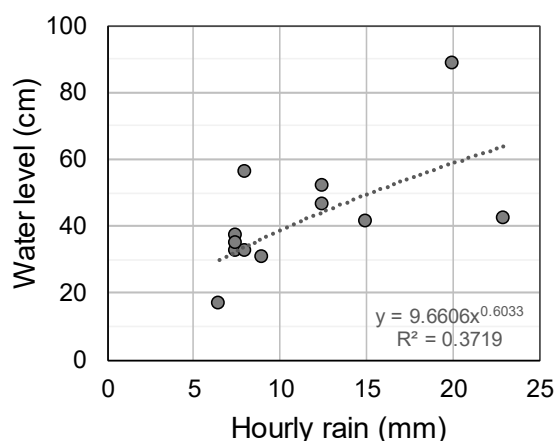
2022年は水位が30 cm を上回る流出イベントが18回あり、最大水位は8月16日の88.6 cmであった。水位が30 cm を上回る流出イベントでは、融雪期の3月を除く殆どのイベントで日雨量15 mm以上が記録されている。雨量と水位の関係を見るため、各降雨流出イベントでの最大時間雨量 (厚真アメダス) と最高水位 (東和川) との関係を最大時間雨量6.5 mm 以上の12イベント (図8 (a), (b)) で見たところ、バラツキは大きい弱い正の相関が見られ ( $r^2=0.37$ ; 図4), 弱い相関ながら2022年は雨量 (厚真) と水位 (東和川) との対応関係が認められた。

図4 各降雨流出イベントでの最大時間雨量と最高水位の関係 (最大時間雨量6.5 mm 以上の12イベント)

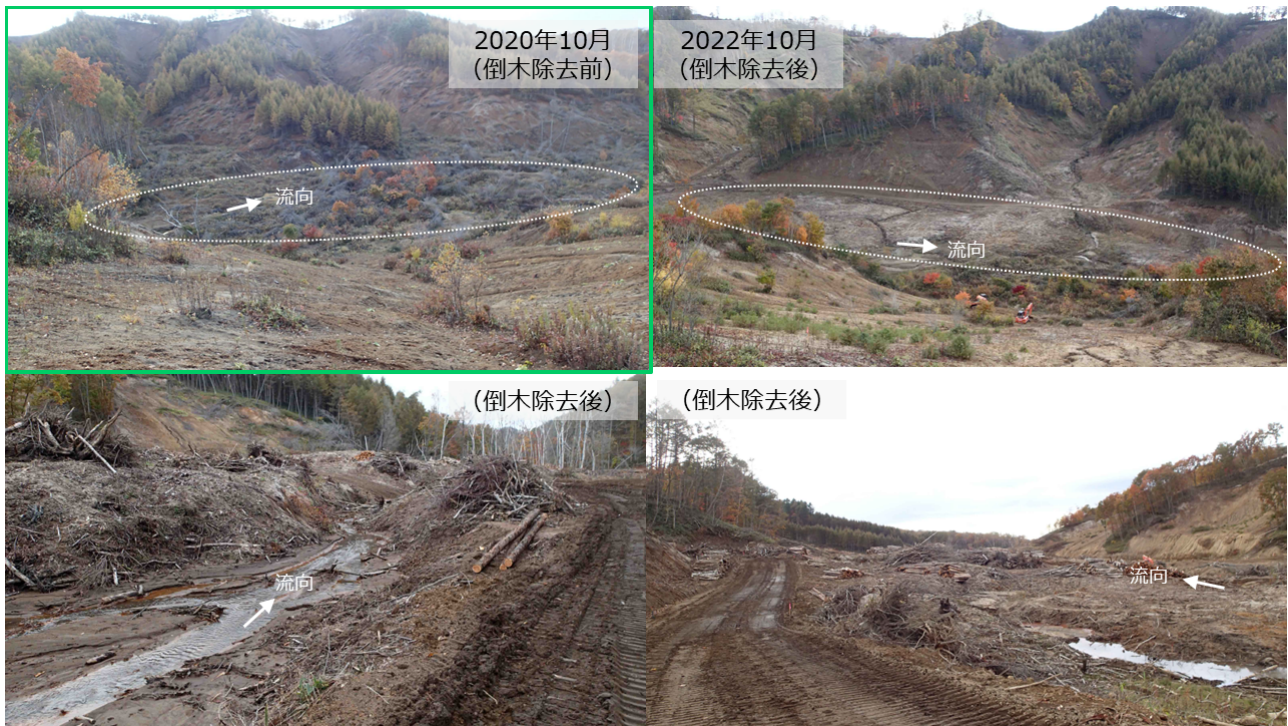
類似する。一方、観測2年目（2020年）は雨量が少なく、観測3年目（2021年）は大雨時の濁度データが一部欠損していたが、その両年には少なくとも40000度を超える高濁度流出イベントは見られなかった。また、2022年5月22日に記録された21,000度を超える高濁度流出イベントでは水位変化がなかった（図8(a)）。これらのことから、2022年における高濁度イベントは同年から実施されている東和川南支流谷底での倒木除去作業による流域の再攪乱が影響している可能性がある（図5）。

図5 倒木除去前後での東和川南支流谷底の状況（倒木除去は2022年から実施）

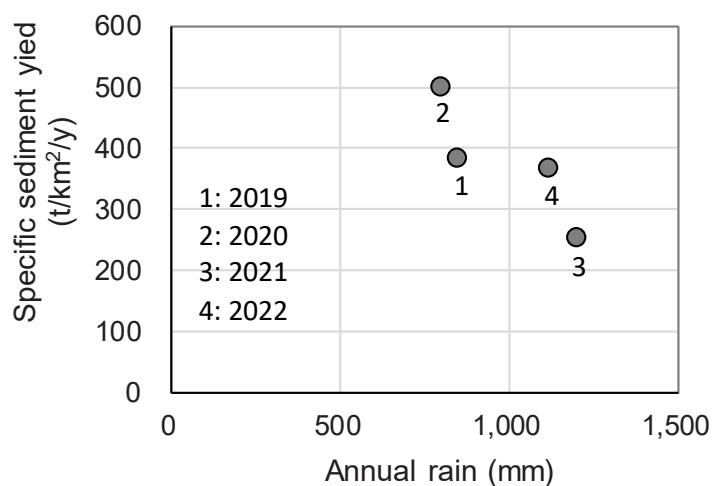
水位データから計算された東和川南支流における2022年の年間浮遊土砂流出量（暫定値）は1076.1 t/yであり、年間比浮遊土砂流出量（Specific suspended sediment yield）は365 t/km<sup>2</sup>/yである（表2）。2019年から2022年の4年間の年雨量と比浮遊土砂流出量を見ると、年雨量が多いほど比土砂流出量は減少している（図6）、一般に、流域に運搬される土砂が十分存在し、流域特性に有意な変化がない場合、年雨量（すなわち、年流量）が増加すれば比土砂流出量も増加するが、このデータその傾向に矛盾する。特に地震後時間が経過した3年目及び4年目の多雨年で比浮遊土砂流出量が減少している。この変化は、先に述べた倒木除去による攪乱（土砂流出量の一時的な増大）はあるものの、流域における降雨流出に伴う侵食量の経年的な低下を示すものと考えられる。

図6 東和川南支流における2019年～2022年の年降水量と比浮遊土砂流出量

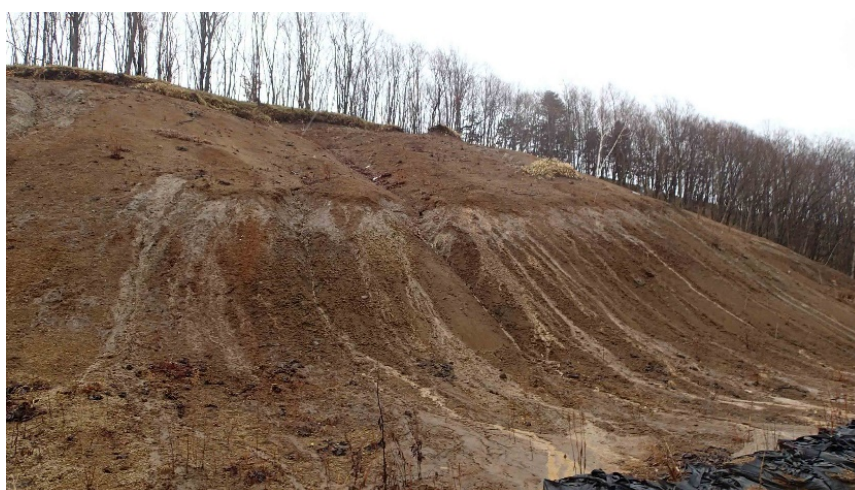
2018年の崩壊イベント後の浮遊土砂流出量は、流域状況の変化に伴って変化しているが、基本的な傾向として年々減少していることが本年の調査データを含めたこれまで4年間のデータから見えてきた。本研究を開始した意図は、この減少がいつまで続き、定常状態に至るまでにどの程度の時間がかかるのかという点に対して一つのデータを提示することである。今後も流出観測を継続してデータを蓄積していきたい。また、植生調査からは崩壊裸地斜面において植生回復が始まっていることが確認され、斜面における侵食速度の低下を裏付けた。その一方で、崩壊斜面では依然として裸地が広く残り、無数のガリーがその地表面を削り、活発な侵食プロセスが継続していると見られる（図13）。比浮遊土砂流出量の経年的な減少から推測されることは、斜面での侵食プロセスは継続しているものの、流域スケールで見れば裸地斜面を土砂流出源とする侵食プロセスの極大期は過ぎたという可能性である。こうした地形プロセスと土砂流出の関係を検証することも今後の課題としたい。

図13 降雨イベントでの裸地斜面からの土砂流出（2023年3月10日）
