# 2016年8月北海道豪雨での破堤災害を踏まえた支川背水区間破堤に関する一考察

一般財団法人 北海道河川財団 正会員 山本太郎, 千葉学  
株式会社ドーコン 吉田隆年, 魚波勝彦

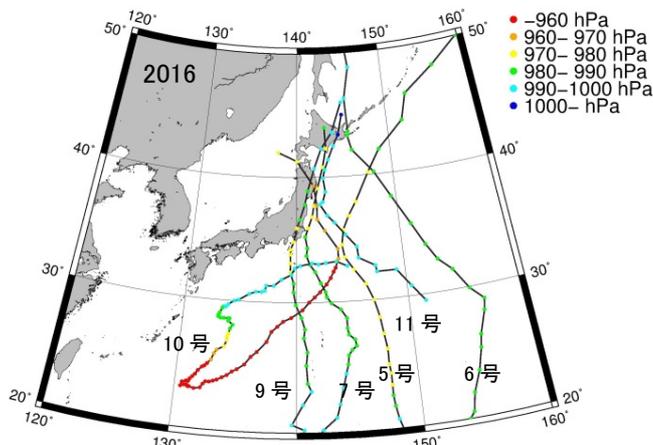
図1 2016年8月に北海道に接近・上陸した台風の経路図

2016年に北海道では8月に合計6個の台風が接近, うち3個上陸し(図1), 北海道内の各地の河川で氾濫・浸水被害が生じた。十勝川支川札内川や石狩川納内地区, 空知川上流幾寅地区, 常呂川支川柴山沢川及び東亜川での氾濫など, 中小河川だけでなく一級河川の本川及び支川でも氾濫被害が生じた。これらの氾濫被害により家屋の浸水だけでなく, 農地の浸水や農地の基盤流出など農業被害が生じ, 北海道の農作物の収穫被害が全国に影響することが改めて明らかとなった。ここでは破堤被害が生じた常呂川についてとりあげる。

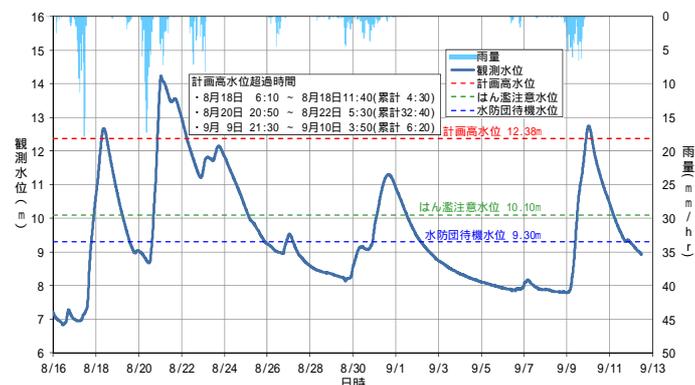
図2 常呂川水位(太茶苗観測地点)

常呂川は北海道東部を流下しオホーツク海に注ぐ一級河川である。2016年8月17日からの台風第7号及び台風第9号・11号に伴う降雨により断続的な大雨がもたらされた。8月17日から23日の7日間の累計では流域全体を通じて観測史上第1位の雨量を記録した。常呂川太茶苗水位観測地点では計画高水位を3回超え, 20日からの洪水では20日21時から22日5時の32時間にわたり計画高水位を超過した(図2)。河道周辺では浸水被害が頻発したが, このうち下流の一次支川柴山沢川及び東亜川では堤防が破堤し周辺農地が浸水した。破堤箇所が常呂川本川の背水区間であり, 本川水位が高い状態が長く続いたために本川からのバックで氾濫流出が長く続いた。破堤要因は越水によるものと推定されるが, 両者ともに破堤箇所が本川との合流点よりやや上流側であることが共通している。流域が大きい河川の下流部では本川の洪水ピークと支川洪水ピークに時間差が生じることがある。本川と支川の洪水ピークがずれたときに背水区間内での縦断位置によっては水位の挙動に違いが生じることがあることに着目し, 大規模出水時の背水区間での水位変化の特徴と破堤との関連について考察する。

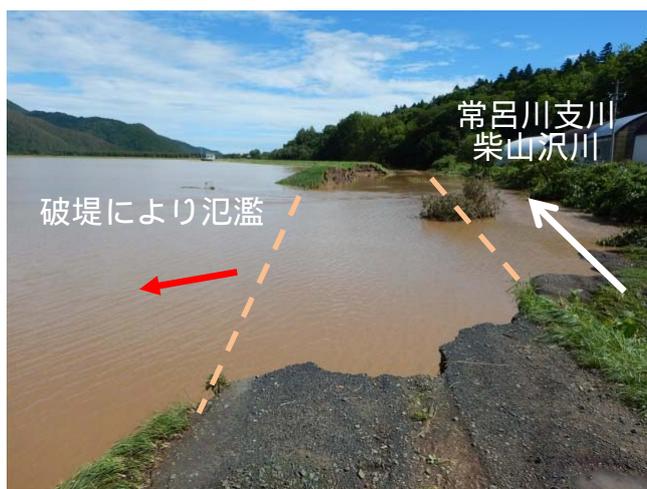
写真1 破堤箇所現地写真

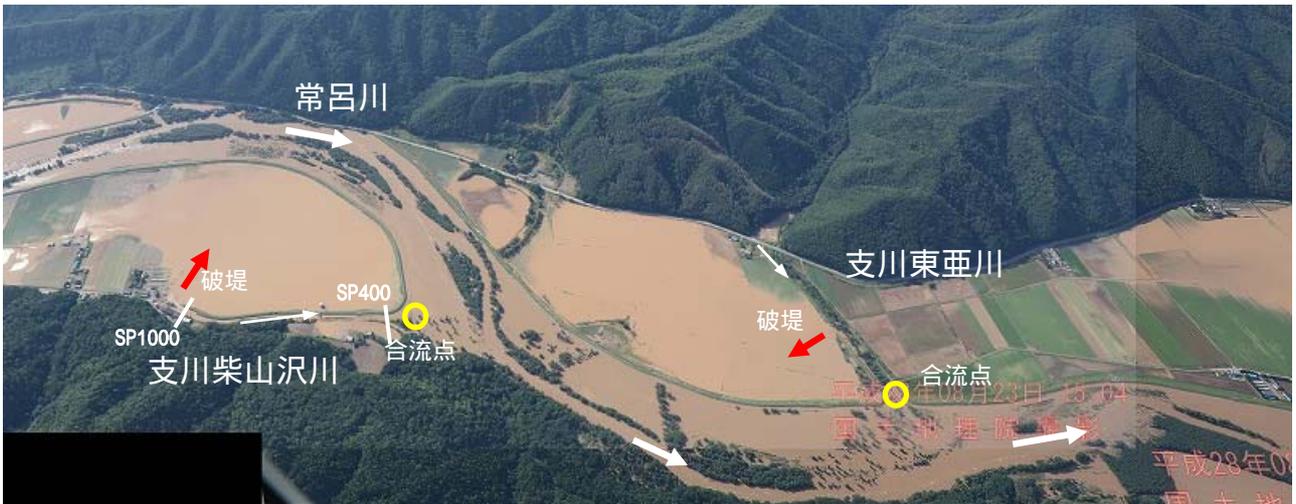
写真2 2016年8月豪雨の際の常呂川下流部での破堤箇所(国土地理院 web サイトより入手,重ね合わせ合成により作成)

2016年8月に発生した常呂川支川柴山沢川及び東亜川の破堤はいずれも本川合流点よりやや上流で生じている(写真2)。背水区間では支川の自流による水位上昇と本川のバックによる水位上昇に時間差があり,支川からの流出量によっては背水区間内の上流側と下流側で水位の上昇形態が異なることがある。柴山沢川を例にみれば,2016年8月洪水時の水位上昇を背水区間の下流端付近と上流端付近で示すと図3のようになる。本川水位は水位観測地点からの推定値,支川水位は支川流出量算定値をもとに等流での断面水位を用いた。この水位で堤防が冠水している時間を示したものが図4である。ただし縦軸は高水敷高さより上の水深を堤防高さで割ったものとしている。実線が本川に近い下流端付近,点線が上流端付近であるが,堤防の低い高さ部分では下流端付近で40hr程度の冠水に対して上流端付近では60hr程度冠水していたと推定される。参考に前年の2015年洪水時には下流端付近も上流端付近も堤防の冠水時間がほぼ変わらず,洪水により状況が変わることがわかる。堤防の冠水時間が破堤にどの程度影響するかは明確には言えないが,堤体の湿潤化が強度の一時的な低下につながることは想像できる。背水区間上流端付近は図5に示すように水面の盛り上がり,支川流下土砂の堆積など水位が上昇しやすい位置でもある。背水区間の堤防の安全度向上について検討する余地があると考えられる。

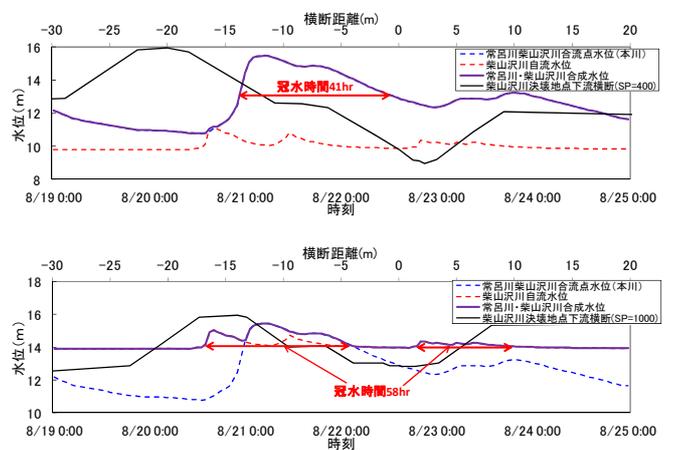
図3 水位変化推定図(柴山沢川 2016年8月)

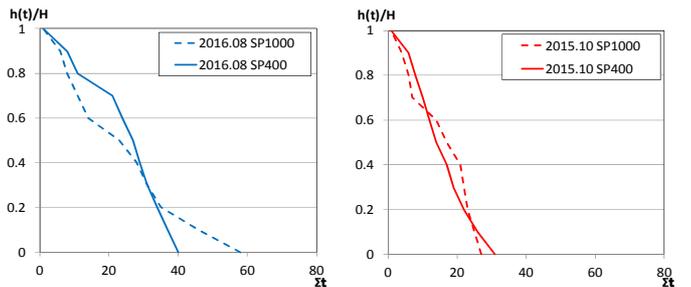
図4 堤防の冠水時間(高水敷または堤内地盤高より上の水位を  $h(t)$ , 同じく堤防高さを  $H$  とする)

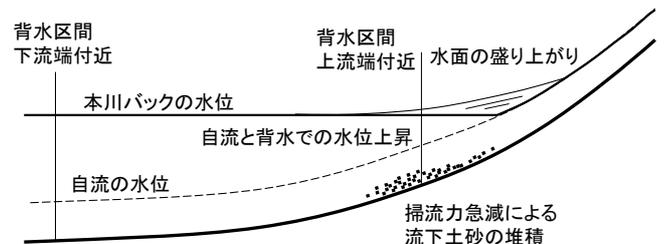
図5 背水区間上流端付近の水位上昇イメージ
