2016年北海道豪雨で被災した堤体の性能評価のための
水理・力学的動態観測および地盤調査

Investigation of hydro-mechanical conditions in river dykes
in the aftermath of the 2016 flooding in Hokkaido

川尻 峻三¹・西村 聡²・松丸 貴樹³

要 旨

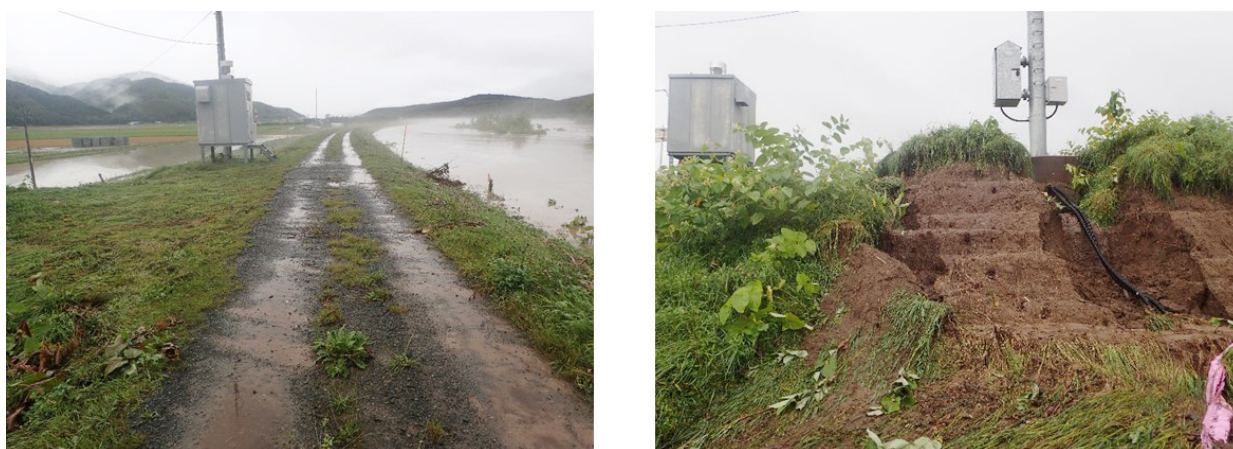
図2 越水侵食箇所 (左：上流側から撮影した全景，右：裏のり尻から撮影した侵食箇所)

図1は越水侵食の発生箇所周辺の航空写真(図1左)および治水地形分類図(図1右)を示したものである。なお、図中には後述する動態観測箇所についても併記している。被災箇所は河道湾曲部の外岸に位置している。治水地形分類図からは、被災箇所周辺では旧河道の痕跡は確認できない。図2は2016年北海道豪雨での被災状況を示している。当該箇所では2016年8月20日深夜から21日未明にかけて越流が起こった。これによって太茶苗観測所の建屋およびCCTVカメラの基礎を設置する際に堤体本体に腹付したと考えられる堤体の裏のり面において、浸食崩壊が発生していた。のり面浸食の崩壊幅は最大で約3m、崩壊深は1m程度であった。浸食崩壊は、のり面に設置されているコンクリート製の階段付近やCCTVカメラの基礎コンクリート付近など、構造物と堤体の境界周辺に集中していた。なお、観測断面とした箇所では構造物などは設置されていない植生のり面であり、顕著な流水跡が確認できたものの、のり面浸食は発生していなかった。また、記録的な降雨による相当量の浸透水によって堤体内は湿潤状

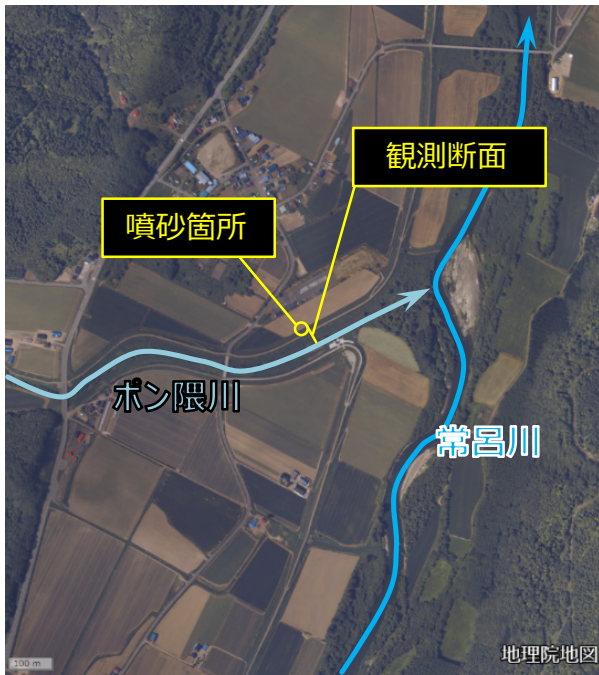
図3 噴砂発生箇所 (KP24.6付近の位置図) (左：航空写真，右：治水地形分類図地理院地図に加筆)

図3は噴砂発生箇所周辺の航空写真(図3左)および治水地形分類図(図3右)を示している。先述したように、図中には後述する動態観測を行った箇所についても併記している。噴砂発生箇所は常呂川本川と支川であるポン隈川の合流地点に位置している。堤内地はさけ・ますふ化場となっている。また、噴砂発生箇所は、ポン隈川の旧河道の延長線上に位置していることがわかる。図4は発生した噴砂の状況を示している。この地点での噴砂は、今回の災害で最大規模であり、噴砂の大きさは幅約1.6m、高さ約0.5mであった。なお、大規模な噴砂が発生しているものの、堤体天端やのり面には堤体の安定性が直ちに低下するような目立った変状は確認できなかった。

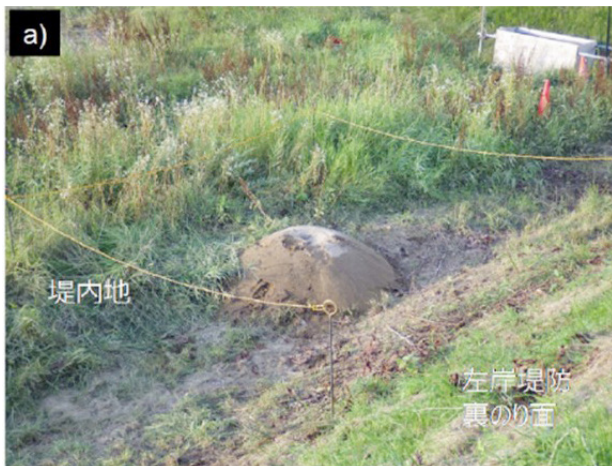
図4 噴砂発生状況 (左：堤体から撮影，右：噴砂の形状と大きさ)

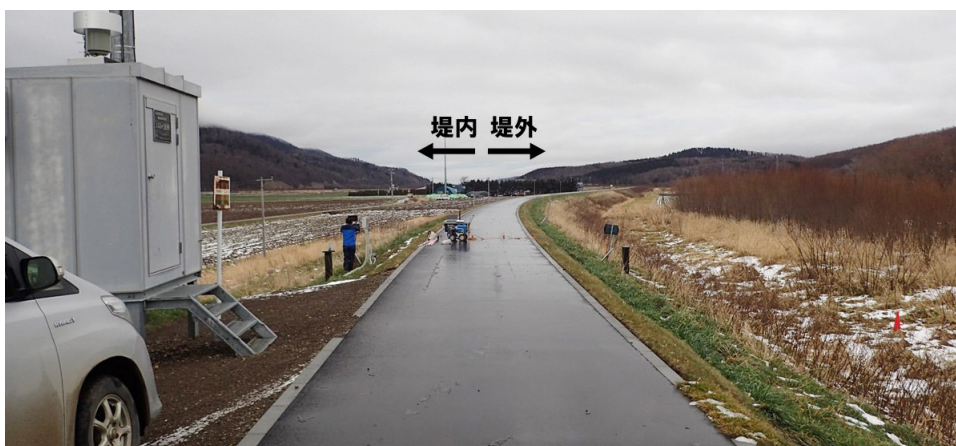
図5 動態観測箇所の状況 (KP18.6付近)

図5および図6は当該計測箇所全景図および堤体断面と計測機器の埋設位置を示している。計測箇所は国土交通省北海道開発局が設置し、管理している太茶苗観測所から、20m程度下流の地点である。2016年北海道豪雨後の2016年10月中旬に土壌水分計, 地中温度計, 水位計を設置し, 計測を開始した。土壌水分計および水位計は堤内・堤外のり面中腹に設置しており, 地中温度計は堤内・堤外のり面付近とのり尻付近に設置している。また, 土壌水分計は深度0.1, 0.2, 0.4, 0.6, 0.8mに, 地中温度計は深度0.0, 0.2, 0.6, 1.0mに設置した。土壌水分計および地中温度計の計測間隔は60分間隔とし, 水位計は60分間隔を基本とした。また, 後述する表面波探査は, 堤内のり尻から3m堤内側を始点として, 堤内側から堤外側へと測線を設けた。

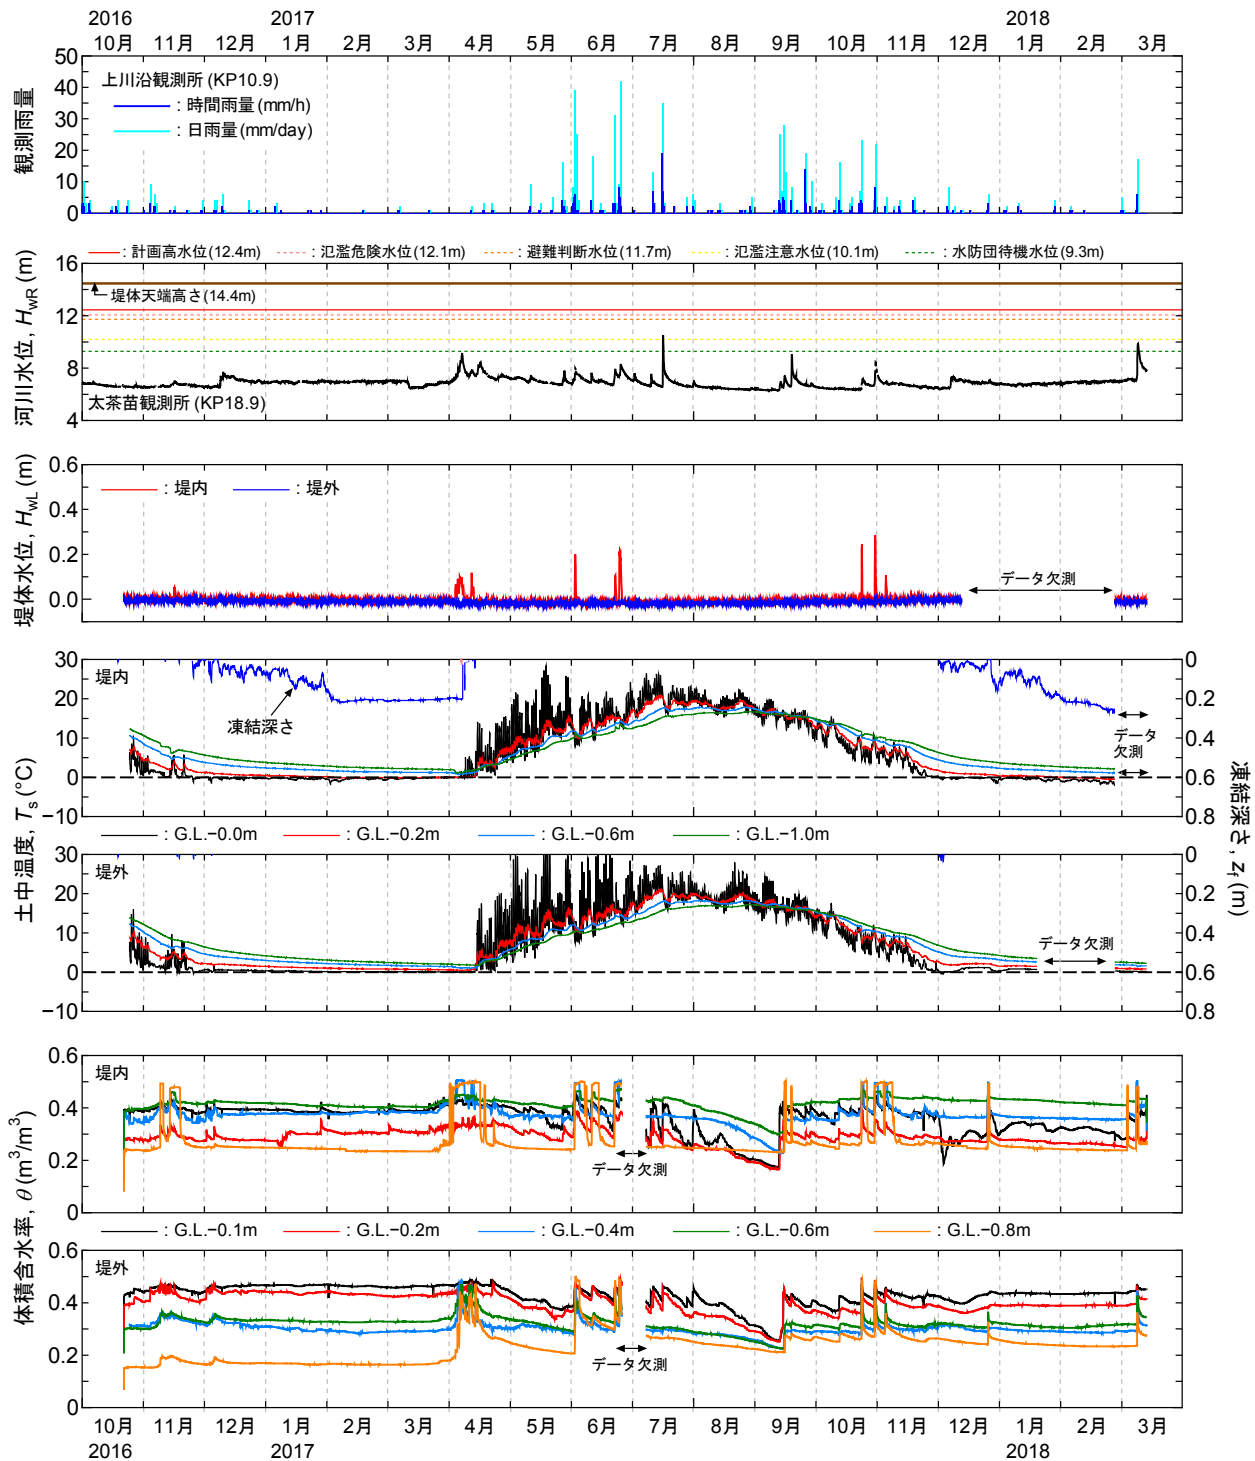
図7 観測雨量，河川水位，各種計測データの経時変化(KP18.6付近)

図7は2016年10月中旬から2018年3月中旬までの計測地点近傍での雨量観測所(上川沿観測所, KP10.9)での観測雨量および河川水位(太茶苗観測所, KP18.6)と各種計測データの経時変化を示している。まず, 堤体水位の変化を見ると, 必ずしも河川水位の変化とは連動しておらず, 比較的降雨量との整合性が良い傾向にある。2017年4月初旬での堤体水位の上昇については, 融雪水の浸透に伴う水位上昇であると予想される。また, 水位上昇量の最大値は堤内側の0.3m程度とわずかであることから, 当該箇所での堤体水位の上昇は降雨浸透による影響が支配的であると推察される。なお, 堤内側でのみ水位が上昇する傾向にある現象については, 堤体支持地盤の地盤特性を反映していると考えられるため, 今後は追加ボーリングなどのより詳細な地盤調査を行い, その結果からより正確な観測結果の解釈を試みる予定である。

次に、代表的な計測結果としてのり肩付近における地中温度の変化を見ると、堤内側では厳冬期である2月にはG.L.-0.2mの観測地点で 0°C を下回っており、地表面から0.2mをやや超える範囲で堤体表層が凍結した状態にある。2017-2018年シーズンでは、例年と比較して小雪であったため、積雪による断熱効果が低いことによって2016-2017年シーズンよりも凍結深さがやや進行している。凍結深さ(0°C 線)は、2016-2017年シーズンでは外気温が上昇する3月中旬から徐々に地表面の浅い位置へ移動し、4月初旬には凍結領域が消失している。一方で、堤外では凍結線の進行は確認できない。

土壌水分量を表す体積含水率の変動は、堤体の表層からG.L.-0.8mに土壌水分計を埋設しているため、降雨履歴との整合性が良い。一方、3月下旬から4月上旬の間にも体積含水率が増加する傾向にある。凍結領域が発生している裏のり面については、凍結領域の融解に加えて、凍結領域消失後の融雪水の地表面への浸透によって体積含水率が増加したと考えることができる。なお、凍結領域が発生していない表のり面については、融雪水の地表面への浸透によって体積含水率が上昇したと考えられるため、積雪層内を融雪水が浸透する遅延効果の影響によって、裏のり面よりも体積含水率が増加する時期が遅くなっている。このように、積雪寒冷環境条件では降雨期のみならず、融雪期においても堤体のり面の不安定化要因の一つである土中水分量の増加が発生することに加えて、凍結領域の有無によって土中水分量が増加する時期には違いが生じるため、融雪期の河川巡視は適切な期間を設定して行う必要があると言える。

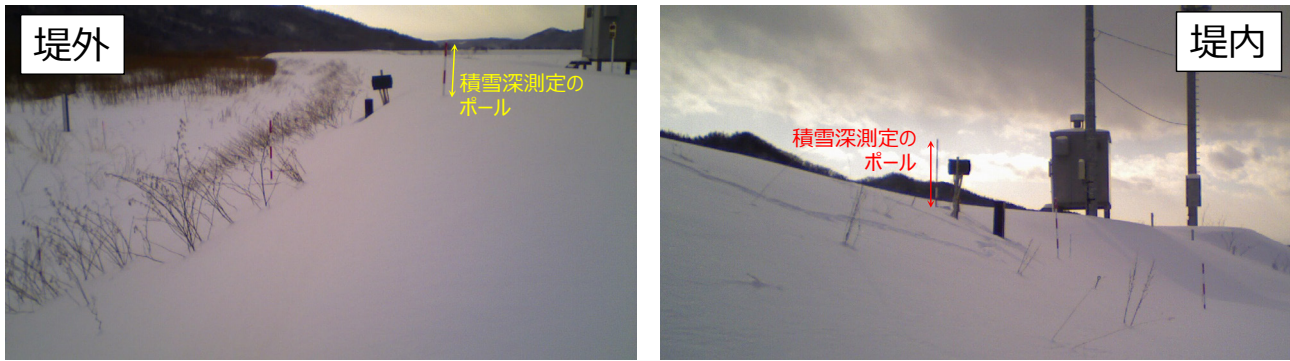
図8 2017年1月30日12:00における堤体のり面の状況

ここで、図8は観測断面付近に設置したインターバルカメラで撮影した2017年1月30日12:00における堤内および堤外の堤体のり面の状況を示している。堤内側と比較すると、堤外側では積雪深が明らかに大きいことがわかる。この傾向は、初冬期から融雪期の間で一貫して同様の傾向であった。日射や風向きの影響により積雪深が異なると考えられるが、この詳細なメカニズムは不明ではあるものの、堤体の同一断面における表および裏のり面内では積雪深が異なり、これにより熱収支挙動が異なると考えられる。

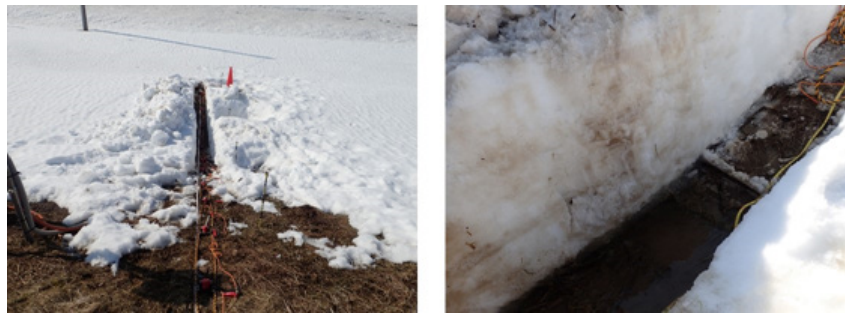
図10 2017年4月5日の現地の状況

位置にも分布しており、体積含水率の上昇領域はのり面表層のみならず、堤体内部にまで広がっていることが伺える。ここで、図10は2017年4月5日の表面波探査実施時の現地の状況を示している。のり尻部では融雪水が滞水しており極めて湿潤な状態であった。以上のことを考慮すると、のり尻付近の低速度領域は地盤内の飽和度や水位上昇に応じて変化していると予想され、表面波探査は現地の状況を概ね表現できているといえる。

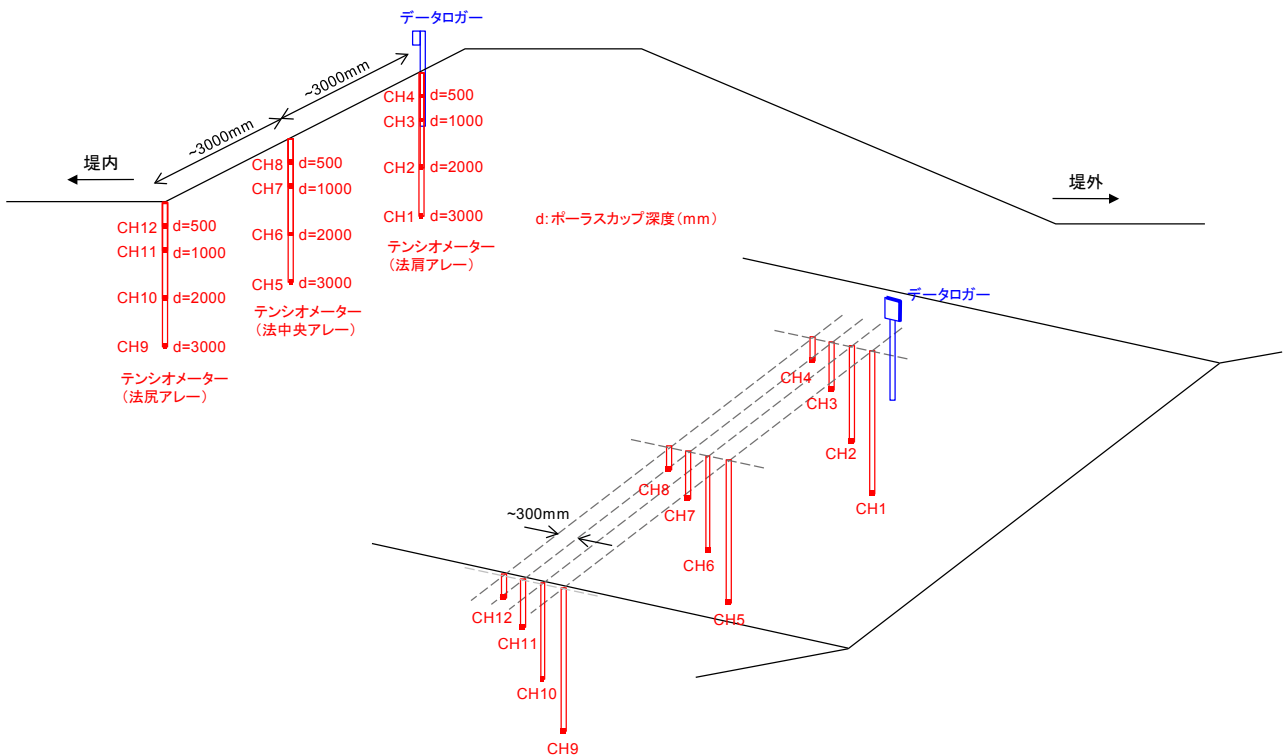
図14 KP18.6裏法におけるテンシオメーターの配置

西村ら⁴⁾の別サイトでの経験より，圧力センサーを地表付近（深度10cm程度）に設置すると，観測値が気温の日変化の影響を強く受けることがわかった．そこで本サイトでは圧力センサーを深度80cmに設置した（測点深度が0.5mのもののみ深度30cmに設置）．この深度は寒冷地である常呂における地盤凍結深も考慮して決定した．ただし，作業員の手の届く深度ではないため，テンシオメーターのレザボアが乾燥した場合には容易に再飽和できないという短所もある．テンシオメーターの配置を図14に，設置後の様子を図15に示す．データとして12式のテンシオメーターの計測電圧のほか，補正用の大気圧計測値とロガー温度を1時間に一度記録した．

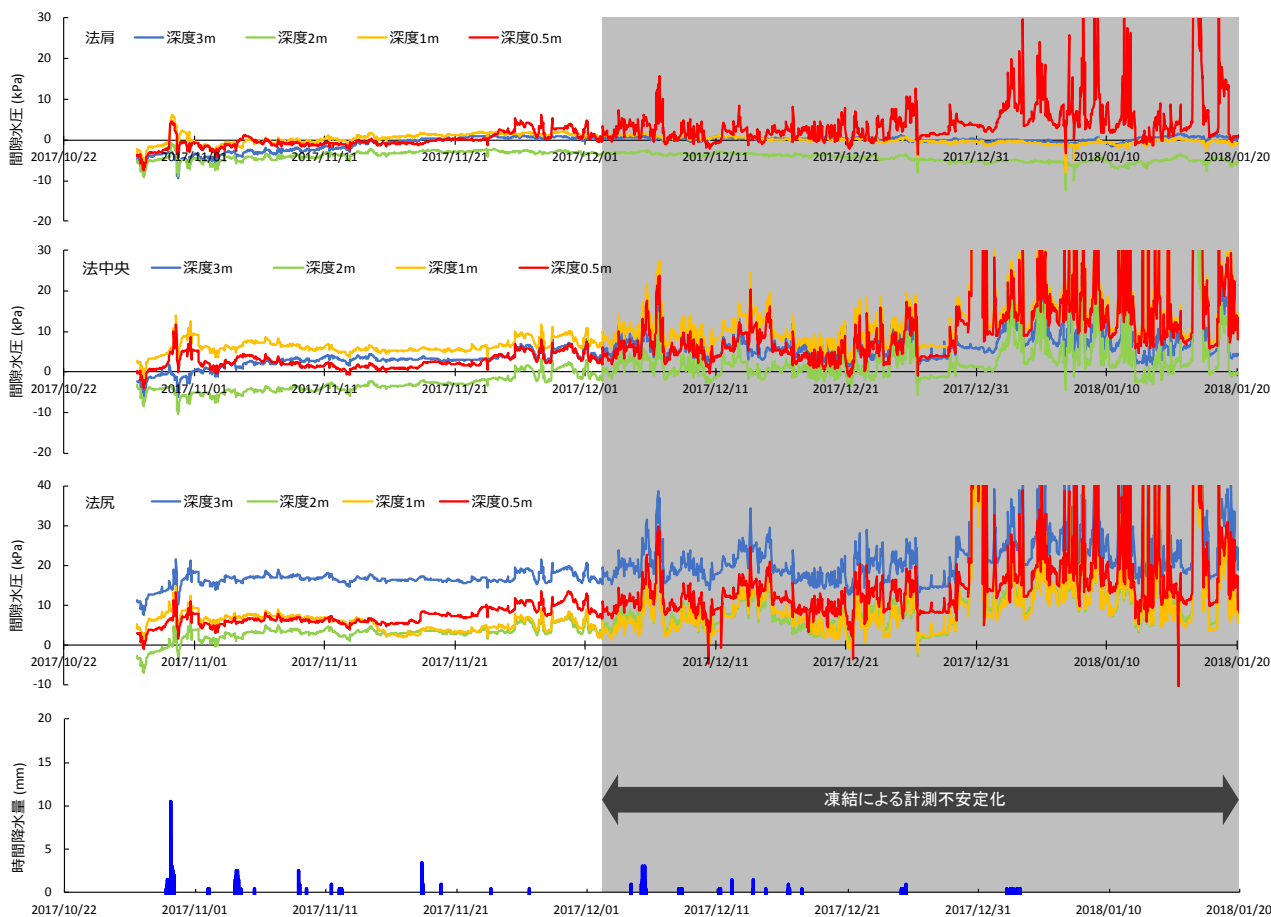
図17 KP18.6堤防裏のり面にて観測された間隙水圧の時刻歴

観測した堤体内間隙水圧の時刻歴を図17に示す。12月初頭以降は明らかに計測値が不安定になっており、これは日平均外気温が 0°C を下回る時期と一致している。多くの深度で同様の不安定現象が見られることから地盤凍結が原因とは考えづらく、データロガーあるいは印加電源が正常に稼働していなかった可能性が高い。本研究は冬期挙動に重点を置いていないため、寒冷環境への対策を十分に講じてはおらず、春期以降の動作については改めて十分な較正を行い動作を保證する予定である。10月下旬から12月初頭までは安定したデータが記録されており、この期間の降雨は少なかったものの、間隙水圧の降雨への応答が見られる。水圧は概ね安定しており、明確な減少や増加傾向は見られない。法尻からの計測を除き、有意義な正圧はほとんど見られず、堤体内では表面付近の一時的と思われる湿潤領域を除き、この期間において正圧領域は存在しないようである。

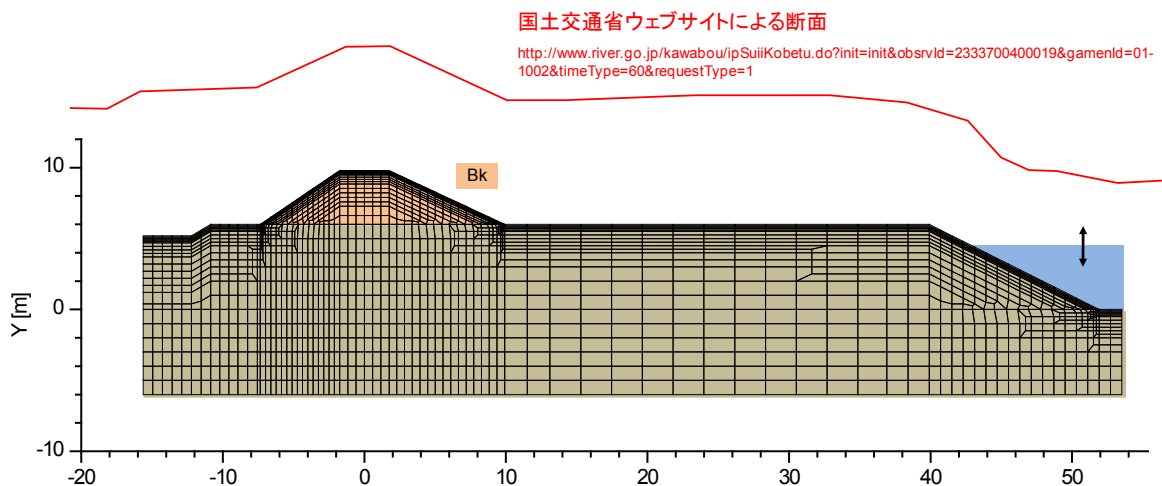
図18 KP18.6堤防断面の有限要素モデル

解析は有限要素法に基づいており、有限要素モデル断面を図18に示す。現時点では原地盤の情報がないため、堤防（Bk層）と同じ土質を想定した。下端・左側方境界は非排水とし、河川水位は国土交通省水理水質データベースより太茶苗観測所で計測されたものを使用した。当断面では前述の通り2016年8月21日にかけて越流が起こっており、河川水は裏法および堤内地表面を浸したが、今回の解析では堤外側法肩で水位が止まったものとして解析を実施した（その理由については後述する）。土質物性として、飽和透水係数 $k_{sat} = 1.0 \times 10^{-6} \text{m/sec}$ （室内試験の値からオーダーのみ抽出して丸めた値）、比貯留係数 $S_s = 0.0001 / \text{m}$ （文献6）を入力した。不飽和浸透特性として、水分特性曲線および相対透水性曲線には、文献3)のうち「砂質土」に相当するものを適用した。図16に示すように、乾湿のヒステレシスを考慮する場合、「砂質土」に相当する曲線は実験データに近い勾配を示している。なお、図16中ではいずれの3つの曲線ともに実験データから大きく乖離しているように見えるが、不飽和浸透流解析では飽和状態 ($\psi=0$) からの増分を用いて計算するため、図16中の上下のオフセットは結果に寄与せず、全体的な曲線勾配と形状を一致させることが重要である。

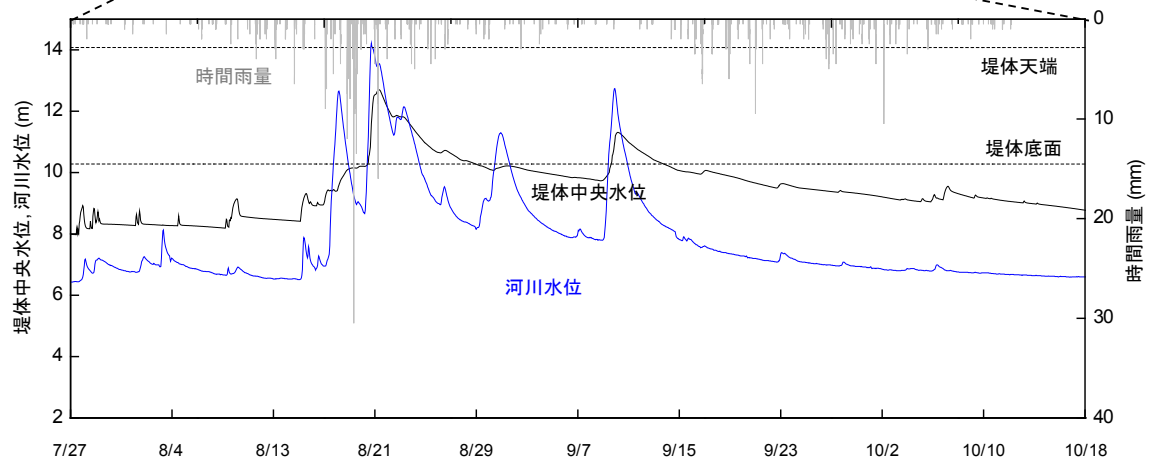
図19 数値解析による堤体内水位（断面中央部）および入力した河川水位と時間雨量

解析結果から、堤防中心線上底面での水頭（図18上で水位に相当するよう基準を取っている）を抽出したものを図19に示す。同図には河川水位および時間雨量も併記してある。解析は2016年1月1日を基準として開始したが、最初の6カ月ほどは「ならし解析」⁸⁾と呼ばれる、任意に設定した初期条件の影響を消すための期間であり、その間の出力は無視する。実際に、最初の6カ月ほどで計算された堤体内水位が上げ止まり、それ以降は河川水位と同様に長期的には横這いに推移しているのが確認できる。2016年8月の出水期間の前後を拡大したものが同図下段であり、河川水位が堤防天端高さに至るとともに、堤体内水位も大きく上昇している。河川水位が降下した後も、2～3カ月にわたり堤体内には水位が残留している。堤防地表から浸透する降雨の影響により、堤体内水位は常に河川水位よりも高くなっている。

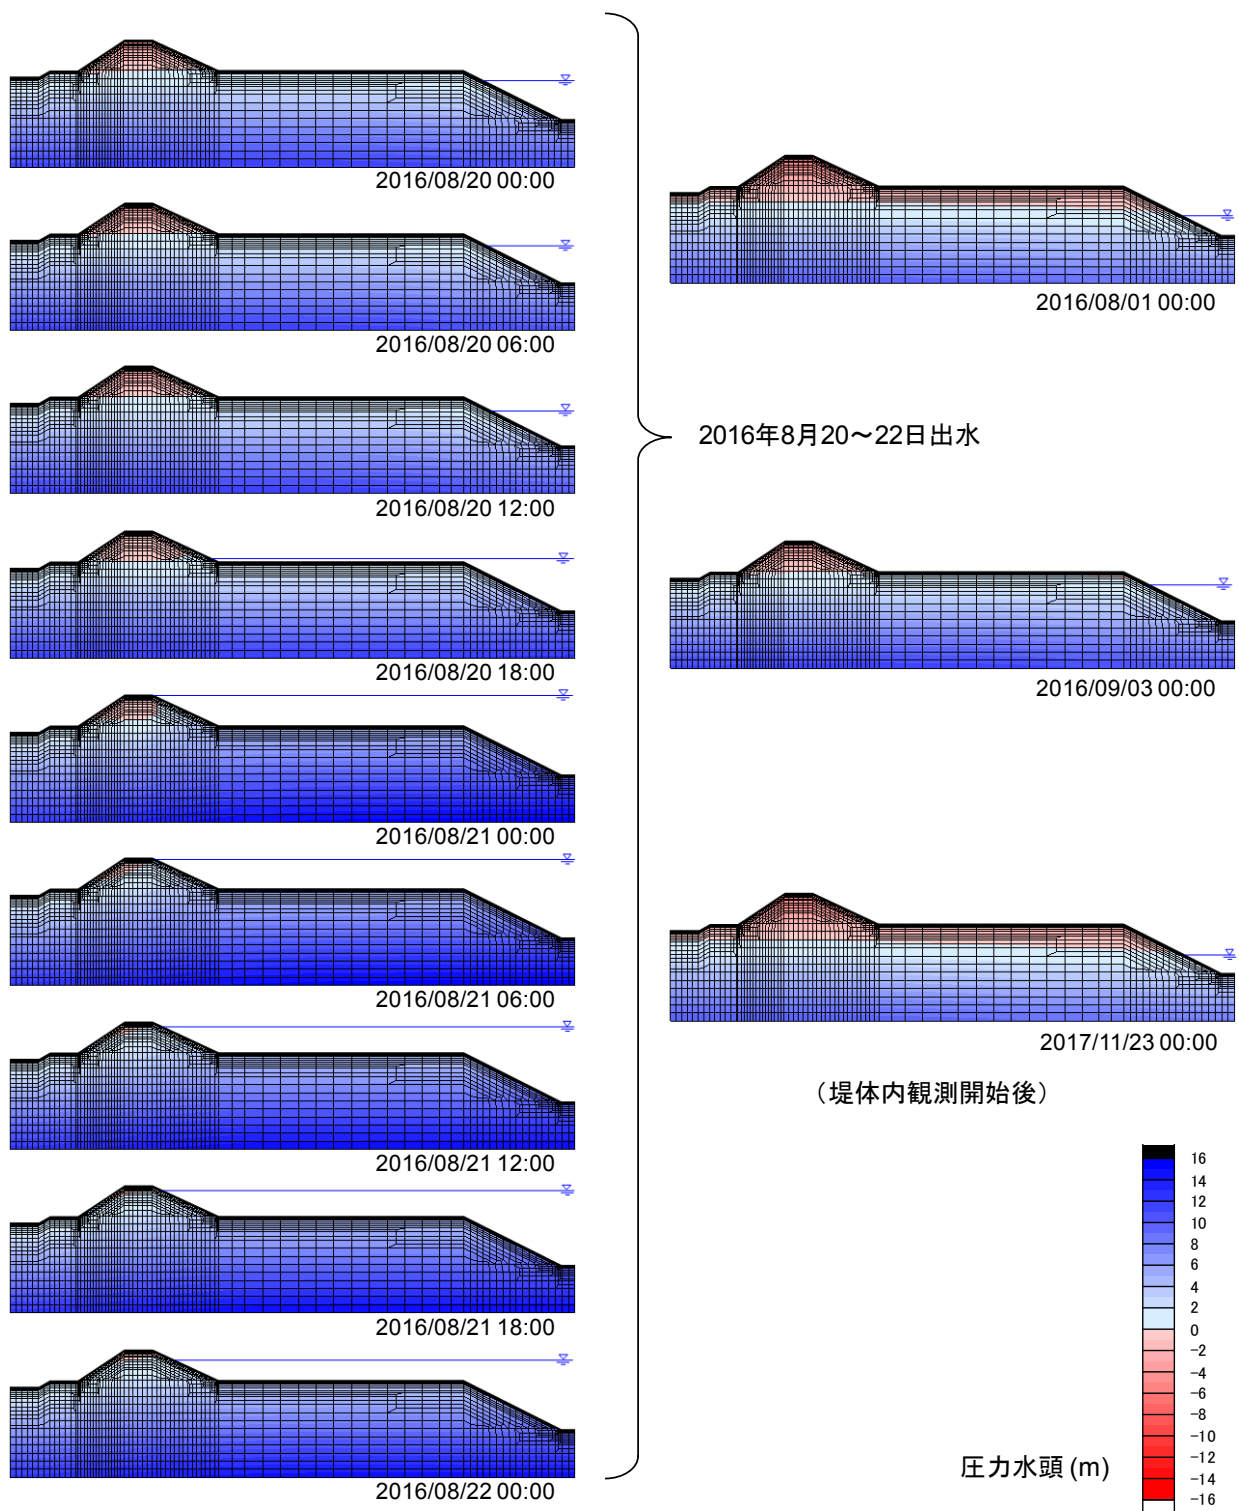
図20 2016年8月20~22日およびその他の時刻における圧力水頭分布 (解析結果)

解析対象期間のうちいくつかの時間を抽出し、圧力水頭のコンター図を示したものが図20である。特に2016年8月20～22日の出水期間においては6時間毎に抽出し、左段に示してある。ここで着目すべき点は、越流が開始する8月21日0:00において、飽和（圧力水頭が正）領域は表法面に限定されており、堤体中央部まで至っていないことである。この直後に越流が起これ、天端・裏法面の表面が浸潤することが想定されるが、この場合は堤体内の空気の大部分は閉封されることになり、堤体の飽和が阻害される。実際に常呂川堤防の複数箇所ではこの出水に際して浸潤した堤内地から空気湧出が確認されており、間隙空気が閉封・圧縮されたことを示している。このように、裏法の浸潤化が遅延したことが当該断面の決壊への抵抗に寄与した可能性がある。今回適用した解析手法は間隙空気相の流れを考慮しない単相浸透流解析であるため、仮に越流を入力してもこのような空気閉封は再現されない（空気はブラックホールに消えるような扱いとなり、全境界から浸潤化が進行するという非現実的な解が想定される）。これゆえに今回の解析ではあえて越流は入力しなかったが、次年度は気液二相連成解析コードを開発し、同問題に適用する予定である。

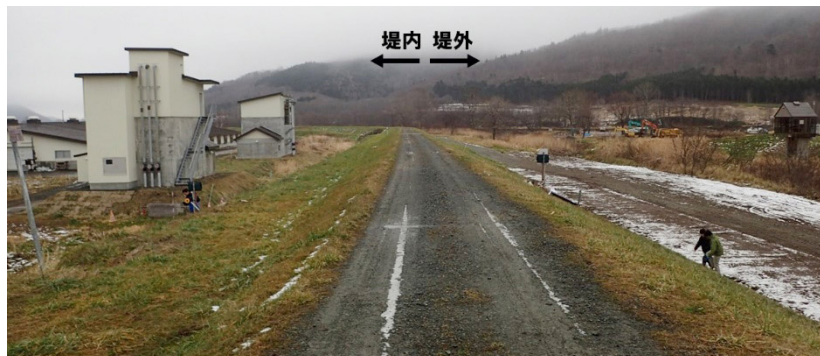
図22 動態観測箇所の状況(KP24.6付近)

図22および図23は当該計測箇所全景図および堤体断面と計測機器の埋設位置を示している。観測箇所は常呂川本川と支川であるポン隈川の合流地点付近のKP24.6付近である。計測機器の設置内容は、基本的には先述したKP18.6付近と同様である。なお、噴砂の発生に伴う対策工が施工された関係で、2017年8月初旬から11月下旬の期間では表のり面の計測機器の一部（土壤水分計）を一時的に撤去し、工事終了後に再度設置している。なお、表面波探査の測線についても、KP18.6付近と同様に始点を裏の尻付近として、表のり尻周辺を終点とした。

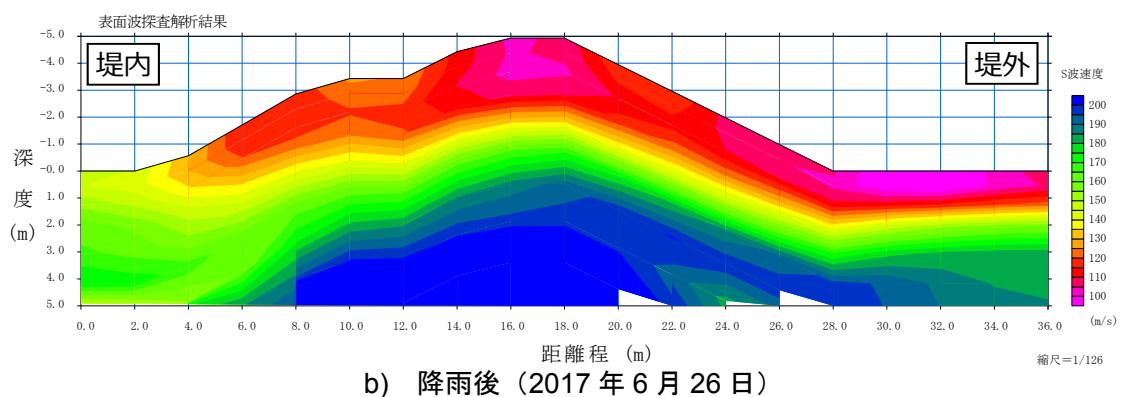
図25 凍結前および降雨後における堤体内のVsの比較

図25a)およびb)は、それぞれ当該箇所で行った表面波探査から得られた2016年11月の積雪前と、2017年6月の降雨後におけるVs分布を示している。積雪前である2016年11月15日のVs分布をみると、堤体表層から3.0m付近まではVs = 100~120m/s程度、堤体内部ではVs = 120~200m/s程度の範囲でVsが分布しており、堤体内部のVsの分布形状から当該計測箇所においても、築堤履歴があったことが示唆される。堤内のり尻付近では、Vs = 100m/s以下の低速度領域が分布している。さらに、2016年11月15日における堤外のり肩では、Vsがわずかではあるが增加していることがわかる。これは、2016年10月21日から11月15日の期間内では大きな降雨は観測されず、のり面での蒸発散によって水分量が低下したためにVsが増加したと考えられる。

次に、降雨後である2017年6月26日のVs分布では、2016年11月と比較すると裏のり面においてVsが増加している。これは図24に示した体積含水率の違いを反映したものと考えることができ、2016年11月と2017年6月の体積含水率を比較すると、2017年6月は降雨による影響はあるものの体積含水率の上昇が2016年11月よりも低いいため、Vsも大きな値を呈したと推察される。以上のように、当該箇所においても水分量上昇に伴う堤体内部の性状変化をVs分布によって把握可能であると言える。

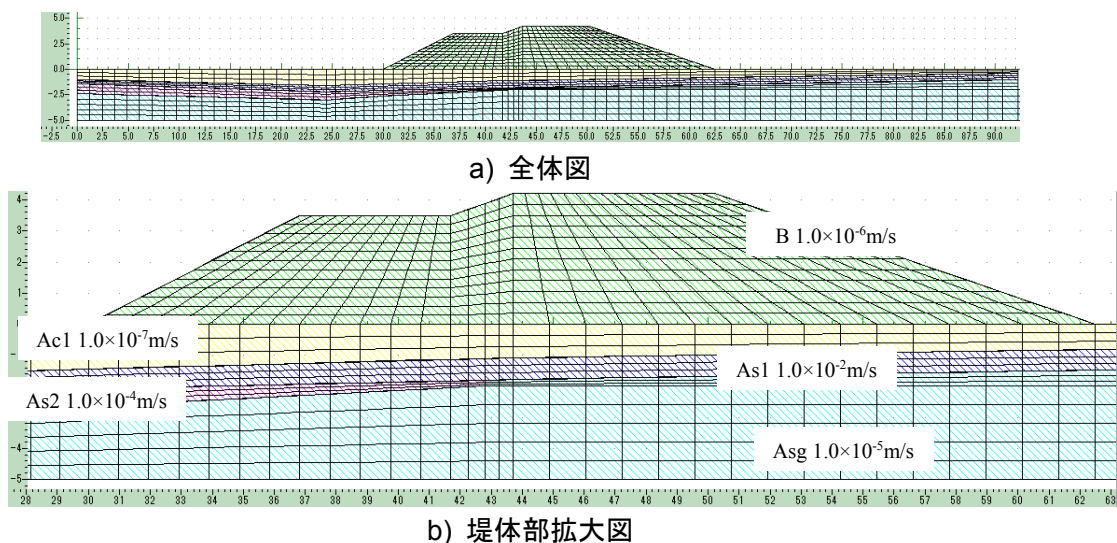
図26 構築した解析モデル

解析に用いた有限要素モデルを図26に示す。土質構成は過去の実施されたボーリング調査を参考に設定した¹²⁾。境界条件として土骨格の変位は、モデル下端は全節点固定とし、左右の両端は水平方向を固定、鉛直ローラーとした。間隙水は、堤体と地盤地表面を降雨の流入境界とした。なお、堤体を含めたモデルの右側半分については時間帯によっては河川水で覆われることとなるが、この際には圧力水頭を水位の高さに応じて与えた。間隙空気は、堤体および地盤の地表面が大気圧(=0kPa)となる条件とした。

次に水理特性に関するパラメータとして、飽和透水係数は地盤調査結果で得られた土質区分等を勘案して、**図26**中に示すように各層の値を設定した。水分特性曲線については、上記の土質区分に応じて河川堤防の手引き⁶⁾に示される水分特性曲線を用いることとした。なお、水分特性曲線にはロジスティック関数モデルを適用した。比透水係数は、河川堤防の手引き⁶⁾の飽和度と比透水係数の関係を記述できるようにべき乗則のモデルパラメータを調整した。

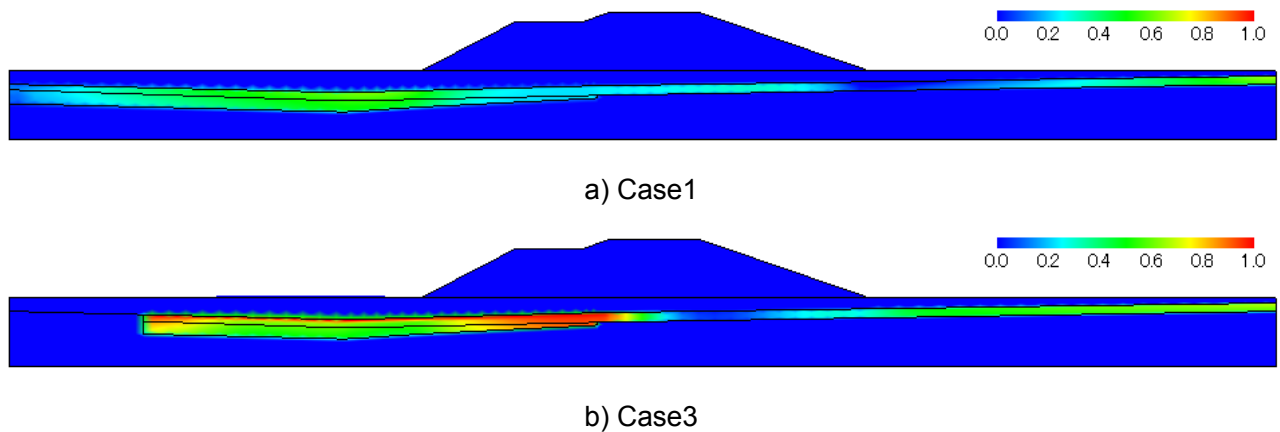
図30 平均骨格応力減少比のコンター(8月22日0時)

次に、Case1およびCase3の解析で得られた平均骨格応力減少比（Mean skeleton stress reduction ratio: MSSRR）の変化を図30に示す。ここでは、弾塑性モデルを適用しているAs1層およびAs2層のコンターを示しており、平均骨格応力減少比は次式により算定される。

Case1の解析では、モデルの右端および堤体下部からモデル左端にかけてのAs1層およびAs2層において平均骨格応力減少比の減少が見られる。図29に示す飽和度分布からはAs1層は飽和度が100%となっているが、支持地盤表層のAc1層は透水係数が 10^{-7} m/sと極めて小さいため、この層からの降雨や河川水の浸透は難しい一方で、As1層の透水係数は 10^{-2} m/sと極めて大きいことから、河川水位が上昇するこの層を通じた浸透流がモデルの右側から左側に向かって発生することで平均骨格応力の減少が生じたものと考えられる。平均骨格応力減少比の上昇量は最大で0.6程度であり、完全に平均骨格応力がゼロとなるような箇所はない。

一方、Case3の解析では、As1層およびAs2層において平均骨格応力減少比がCase1と比較するとより大きな値となっている。特に、解析モデルの堤体中央付近から左側にかけての領域でAc1層との境界付
