側岸に繁茂する植生が流路変動に与える影響の検討

久加 朋子¹

要 旨

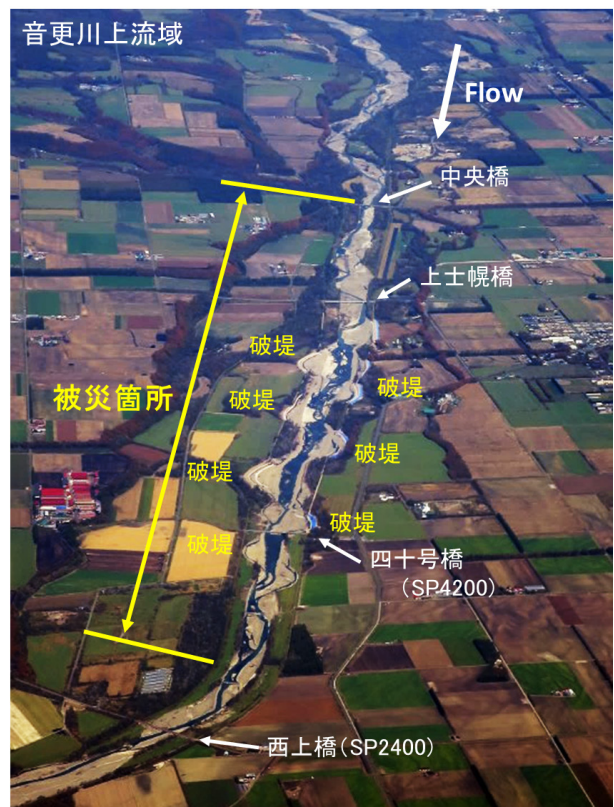
図-2 2016年北海道豪雨災害における音更川上流域の被災状況（上士幌観測所より上流域）

2016年8月、北海道豪雨災害では十勝川水系の多数の河川にて河道内樹木の大部分が消失すると共に、流路の著しい拡幅や蛇行化に伴う堤防決壊が生じた。なかでも、音更川上流部の上士幌町付近では、図-2に示すとおり直線的に整備された区間において流路が大きく蛇行し、河道内樹林の大部分が消失すると共に、河岸付近の護岸や植生消失を伴った左右岸連続で7箇所破堤するといった特徴的な被災状況が認められた。本出水において、このような短い区間で連続的に破堤した被災箇所は他になく、河岸付近に高密度に分布していた樹木の存在が流路変動にどのような影響を及ぼしたかを把握することは重要である、

計算領域は、音更川SP1300～SP8600の区間とし、上流端には比較的川幅変化の認められなかった図-2に示す中央橋付近を選定した。計算格子は縦断方向に7m、横断方向に4mとし、始めにそれより小さい格子間隔を用いても下記に示すRun 1の再現計算結果が異なることを確認した。計算格子の河床高データには平成21年取得のLPデータ（帯広開発建設部）を用いた。上流端流量は、2016年8月出水時に音更川対象区間の流路が大きく蛇行化した台風10号による出水を対象とし、士幌観測所の暫定値（帯広開発建設部）を用いた。河床材料は現地調査結果（株）北開水工コンサルタントより55mmの均一粒径とし、マニング粗度係数は0.03で一定値を与えた。河道内植生の密度は、同じく十勝川水系の支川である札内川の既往報告⁵⁾を参考に、植生密度に0.03、植生の流出する侵食深に20cmを与えた。河床変動計算では、隣り合うメッシュ間の河床高の差が安息角以下になるようにすることで斜面崩落を表現した。解析は3ケースとし、河道内の植生の有無および植生繁茂状況の違いが流路変動に与える影響を把握した。Run 1は2016年8月の台風10号による出水時の流路変動の再現計算である。Run 1では対象区間の出水前の航空写真（2016年8月）を参考に、計算格子単位で樹木の分布の有無条件を与えた。Run 2は、対象区間に樹木が分布しなかった場合の流路変動をRun 1と比較するものである。Run 3は、対象区間の樹木の分布状況を異ならせたもので、平水時程度の流量（25m³/sec）を計算の初期条件として与え、水没しなかった全ての場所（高水敷や浮州）に樹木を

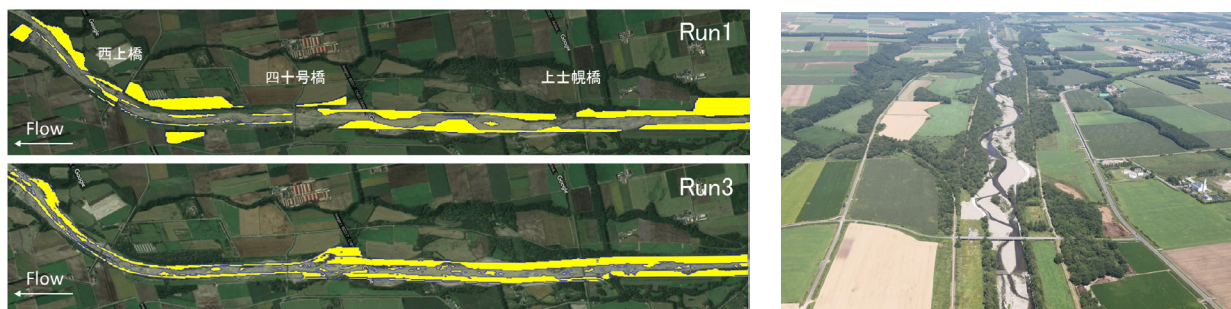
図-3（左図）Run 1とRun 3の植生分布の初期条件（黄色領域は植生域に該当。ただし、堤内地側の植生は未設定）、右写真）同じ場所のH23年度写真（開発局提供）、樹木が主流路側に向かって張り出す様子が分かる。

分布させたものである。図-3に、Run 1およびRun 3の計算初期の植生分布域を示す。図-3より、Run 3ではRun 1よりも対象区間内の河岸沿いに一様に樹林化が進行しており、河岸付近から流路側に張り出す植生域の幅が全体的に変化しないような条件となっていることが分かる。

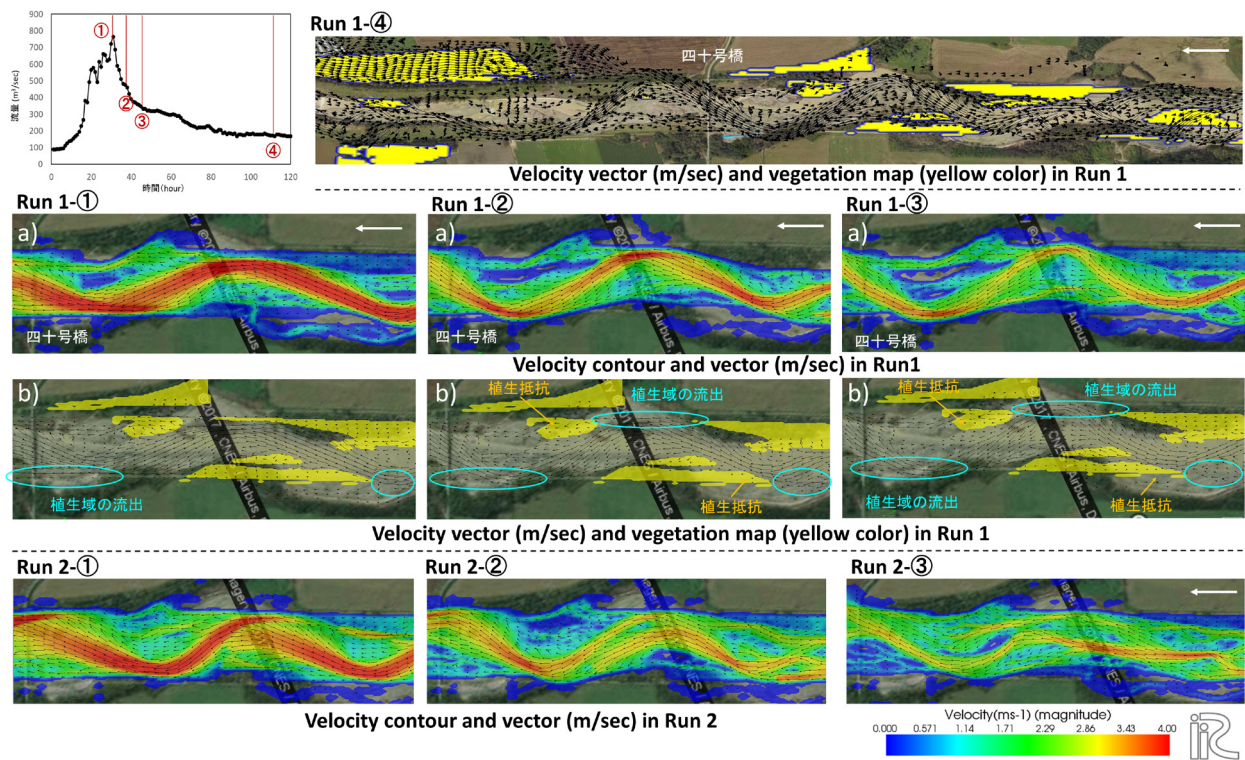
図-7 数値計算Run 1, Run 2による流速分布と植生分布（黄）の経時変化

植生の有無のみであることから、図-7にRun 1の河床変動量コンター図および 植生分布状況と流況の時間変化を示す。図-7よりRun 1の時間変化を確認すると、出水ピーク前から出水ピーク（図-7 Run1-①）の流れは主に低水路内で蛇行し、堤防方向に向かう流れは殆ど存在しないことが分かる。この時間帯では、蛇行の水衝部が時間経過とともに下流へ伝播し、河岸近傍の植生域のうち、特にもともと低水路方向に張り出す植生幅の狭かった領域で植生の流失が進行する様子が計算では確認された（なお、出水ピーク時において堤防を越水する流れは認められなかった）。次いで、出水ピーク後（図-7 Run1-②，③）を見ると、計算では流路が側方に移動し、複数個所の堤防の決壊が認められた。流量低下時に流路が側方移動する傾向は、音更川の過去の出水を対象とした検討と類似する結果であり、これは流量低下時に移動していた土砂が停止・堆積することで、流路内に流れが偏流しやすい状況が創出されるためと考えられる。さらに、流路の蛇行に伴う堤防決壊が認められた場所を計算結果（図-7 Run1-④）より確認すると、流量増加に伴い河岸の植生流失が進行した場所や、もともと植生域が途切れていたような場所と一致した。これは、このような場所がそもそも蛇行化しやすかった場所である可能性が考えられるものの、Run 2の植生域無しの場合には蛇行振幅の規模が小さくなった（図-5, 図-7 Run2-③）ことを考えると、Run 1では河岸近傍に残存した植生域が流路蛇行化の拡大に寄与した可能性が推察される。たとえば、

出水中に河岸の植生域が部分的に消失すると、その場所に流れが集中するため蛇行流の水衝部になりやすくなると共に、その直下流の側岸部に残存した植生域によって水衝部の流下が妨げられることで流路の側方移動量が増大するような機構が考えられる。
