橋台背面盛土の洪水時における侵食対策に関する
実物大模型実験と試験施工による動態観測

EXPERIMENTAL STUDY FOR COUNTERMEASURE AGAINST EROSION FOR BACK-FILL OF ABUTMENT DUE TO FLOODING BY OPEN CHANNEL

中村 大¹・川口 貴之¹・川尻 峻三¹・早川 博²・宮森 保紀¹
Dai NAKAMURA, Takayuki KAWAGUCHI, Shunzo KAWAJIRI, Hiroshi HAYAKAWA
and Yasunori MIYAMORI

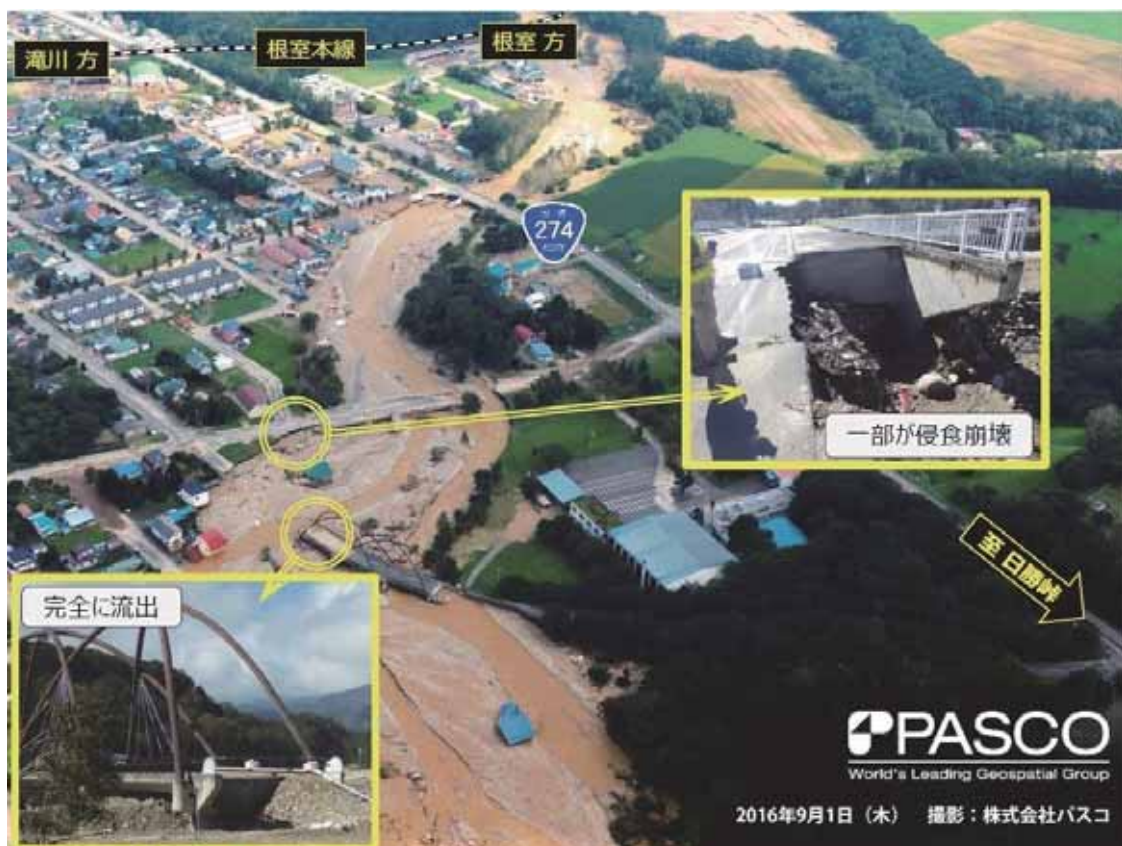
図1 北海道清水町での被災事例

2016年8月中旬に観測史上初めて1週間に3つの台風が北海道に上陸し、8月下旬には前線と台風の接近によって、北海道の東部の広範囲で記録的な降雨災害である2016年北海道豪雨災害が発生した^{1), 2)}。この豪雨災害において特徴的な被災として同時多発的に発生した橋りょう被害がある。鎌田ら³⁾の調査によると、上記の豪雨災害によって北海道内で被災した橋りょうは114橋のうち、橋台背面盛土の流出や橋台支持地盤の洗掘による橋台の変状は50橋であり、被災橋りょうの半分程度を占めている。このような橋台背面盛土が流失した被災事例では、背面盛土の流失に伴う道路陥没に気づかずに橋台内へ車ごと落下し、増水した河川に流されて死者2名と行方不明者1名の人的被害が発生した。これらは一連の豪雨災害での死者・行方不明者の半数にあたる。人的被害に加えて橋りょうに水道管を併設している場合には、橋台背面盛土の流失とともに水道管が流失し、断水の原因となった。また、図1に示すような北海道清水町での被災事例では、増水して蛇行した河川の流れによって、橋台背面盛土の一部が侵食した一方で、盛土が完全に流出した箇所も確認された。

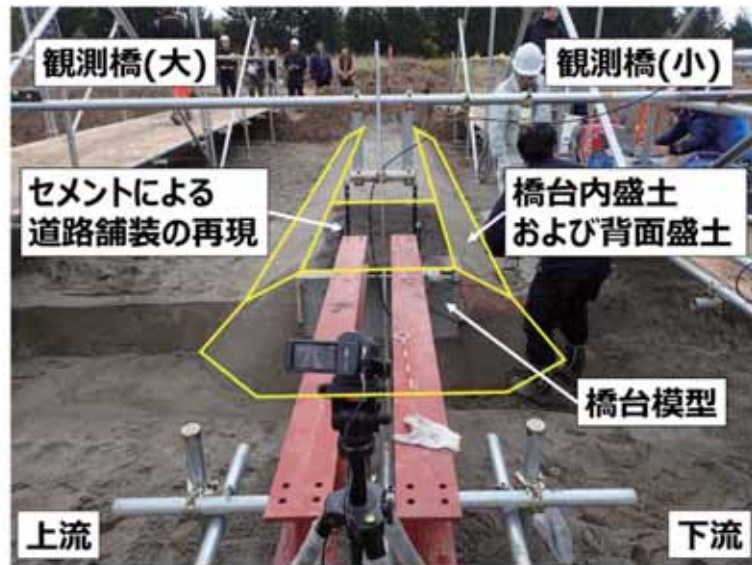
図3 実験開始前の開水路の状況

a) 屋外開水路の全景

b) 右岸側から撮影した模型盛土の様子

図2は本実験で利用した開水路の概要を示している。また、図3は実験前の開水路（図3a）および模型盛土（図3b）の状況を示している。開水路は長さ70m、幅1.3m、高さ0.3mの幅広直線水路である。この開水路の中央部は洗堀および河川蛇行を促進させるために、図4に示す粒度分布を持つ砂質土を河床面から深度0.8mまで敷設したものを河床とした。なお、開水路の水路勾配は1/100とした。

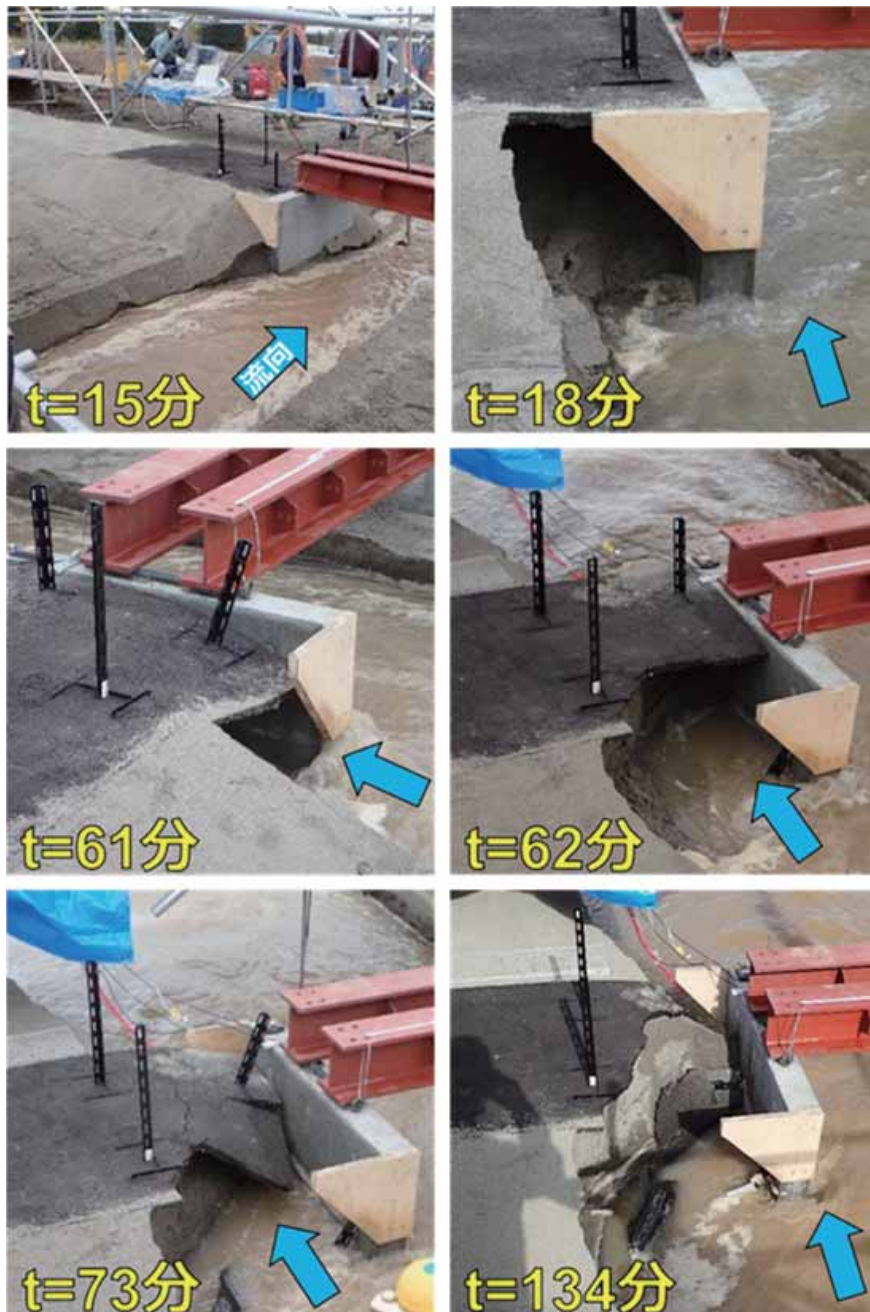
図6 対策工無しの場合の模型盛土の侵食状況

図6は実験中に上流側から撮影した模型盛土の経時変化を示している。河川水が上流側の模型盛土のり面へ到達直後から盛土のり面と橋台豎壁前面部のり面が侵食されて流失した。また、盛土の流失後には、洗掘による河床低下が進行した。盛土のり面の流失後は、模型盛土と模型橋台の境界部分から橋台内部へと侵食が進行した。時間経過に連れて翼壁下部の盛土と側壁境界部の盛土が流出し、その後、境界部付近の侵食は橋台内部へと拡大した。最終的には橋台背面盛土内に上流から下流に向かうトンネル状の空洞が発生し、その後、支持力を失った舗装面が完全に崩壊した。

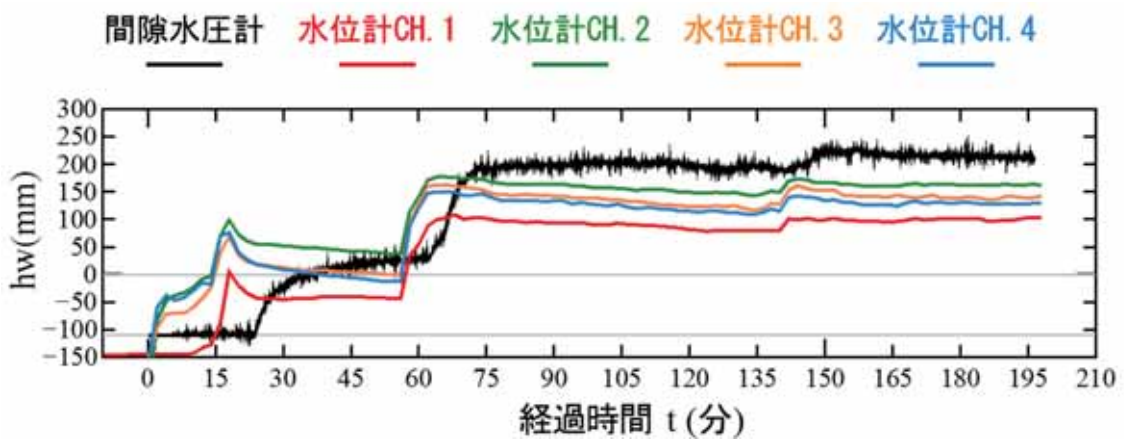
図7 圧力水頭の経時変化

図7は屋外開水路実験での、間隙水圧計の計測結果を圧力水頭 h_w に換算したものと水位計の計測結果の経時変化である。なお、経過時間 t は水路に水が流れ始めた時刻を基準($t=0$ 分)としている。また、 h_w は河床上面を基準($h_w=0$ cm)としている。また、水位計のグラフから分かるように、 $t=18$ 分頃には水位が上昇しており、図には示されていないが背面盛土が大きく侵食・流出している。しかしながら、 h_w の値は上昇しておらず、盛土崩壊の支配的な要因になっているとは言えない。このことから実験中に確認した崩壊挙動や崩壊メカニズムについては、いわゆる地盤工学的な間隙水圧・空気圧の変化による有効応力の増減は支配的な要因ではなく、河川工学的な流体力に対する侵食抵抗が支配的であると推察される。なお、対策工無しの本実験では河道の流量増加に伴い河道が拡幅し、想定していた低水路を満水では無かったものの、橋台背面盛土の侵食は進行した。

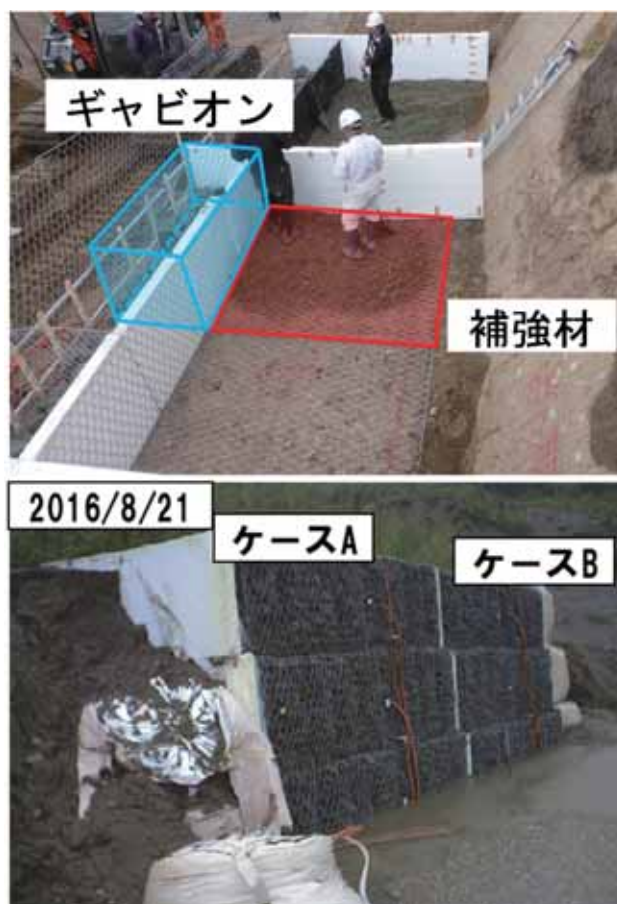
図8 ギャビオン補強土壁の試験施工例^{5),6)}

本研究では、具体的な対策工の提案の基本的な検討として、**図8**に示すようなふとんかごを壁面材としたギャビオン補強土壁^{8),9)}による対策効果を検証する。**図9**はギャビオン補強土壁による橋台背面盛土の侵食対策のコンセプトを示している。礫材を中詰め材としたふとんかごを壁面材としているため、河川水がふとんかご内へ流入するものの、この際に流速が低減されることで盛土を侵食させる流体力の低減が期待できる。また、根入れ部についてもギャビオン補強土壁を用いることで河床内部の流水を円滑に下流へ排出できるため、通常用いられるコンクリート護岸工などで発生する護岸工前面や基礎部の洗掘とそれに伴う不安定化を軽減できると予想される。外力規模が大きく、仮にギャビオン補強土壁の基礎部が洗掘された場合には、補強土壁としての機能を発揮できるため地盤構造物として直ちに不安定化することではなく、盛土天端部について交通地盤構造物としての性能を確保できると考える。なお、本研究で検証するギャビオン補強土壁については、積雪寒冷環境における耐凍上性能や、融雪期および記録的降雨時における安定性について、**図8**に示した試験施工例で別途確認済みであり^{8),9)}、侵食対策のみならず記録的な降雨に対する既設盛土の対策工としても有用である。また、**図10**および**図11**は実験に使用したギャビオン補強土壁模型の状況である。ギャビオン補強土壁模型は縮尺比1/5とし、ギャビオンの中詰め材となる地盤材料についても過去の研究で利用した地盤材料の平均粒径の概ね1/5となるものを使用した。また、ギャビオン補強土壁模型と橋台背面盛土の境界部には、橋台背面盛土の吸出し防止材として不織布を敷設した。また、**図11**に示すように対策工の実施範囲は対策無しの実験ケースと屋内開水路実験結果を参考に、上流側の橋台と盛土の境界部付近ののり面と、橋台前面付近とした。実験では隅角部に**図**に示したような三角柱状のギャビオンを設置し、河床の下には一段分が根入れしてある。また、隣り合うギャビオンを針金で柔に連結した。

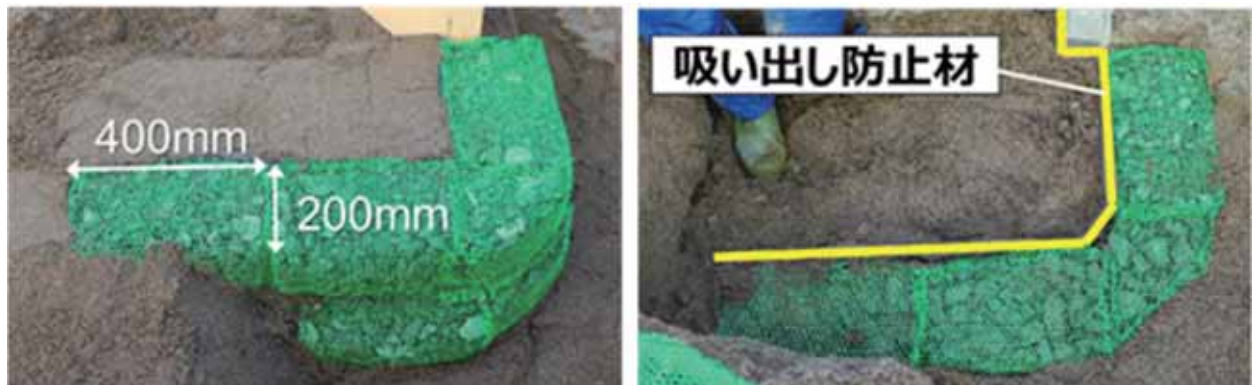
図10 実験に使用したギャビオン補強土壁の模型

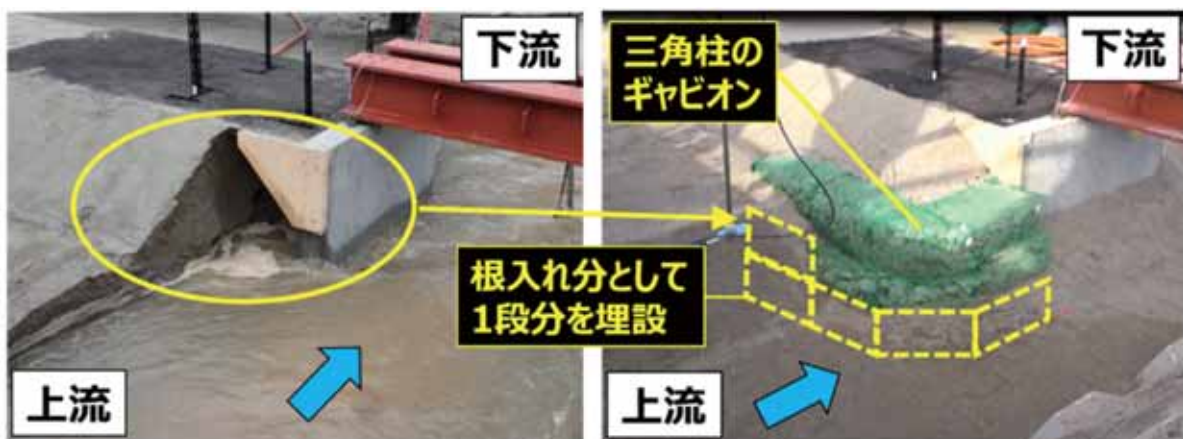
図11 対策工無しと比較した対策工設置の状況

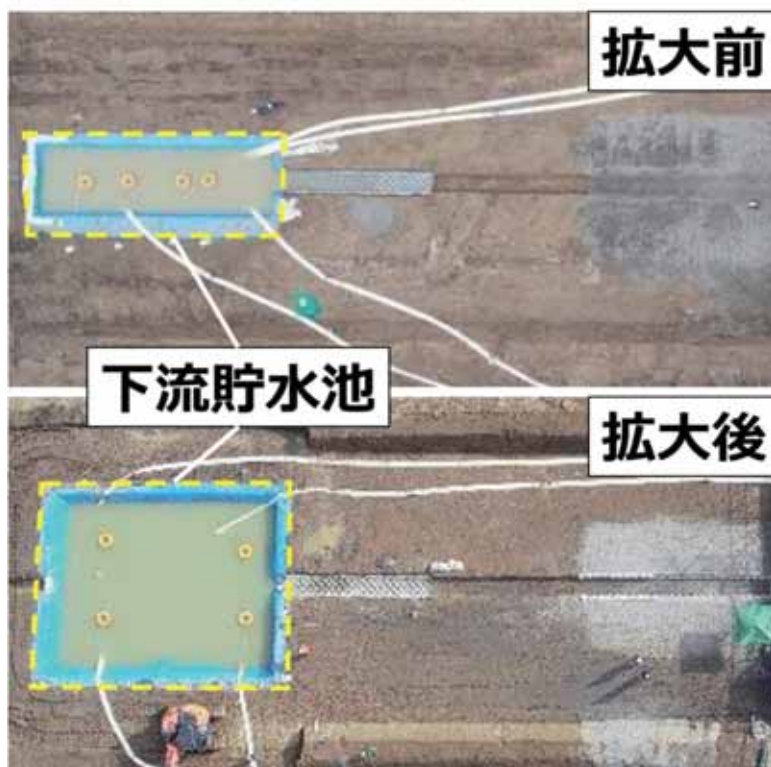
図13 拡大した下流側貯水池

先述した対策工無しの実験では河道の流量増加に伴い河道が拡幅し、想定していた水位は低い状態であった。そこで対策工有りの実験を行うにあたり、開水路施設の一部を改築した。図12は低水路のり面に護岸ブロックを敷設した様子を示している。対策工無しの実験において、時間の経過とともに低水路のり面が侵食し低水路幅が拡大したことにより、河川水位を一定に保つことが困難となったため、護岸を敷設することにより、護岸工を敷設することで河道拡幅を抑制し、河道内水位を安定させることを目的とした。護岸ブロックは上流・下流端部分を二段組とし中腹部は一段組とした。低水路河岸と護岸ブロックの間には不織布の吸出し防止材を設置した。橋台周辺に関しては、盛土の侵食を阻害しないように護岸の敷設は行わないこととした。さらに図13は下流側の貯水池を拡大した様子を示している。対策工無しの実験では、低水路幅の拡大とともに排水ポンプからの河川水の流出などにより、流量が足りず安定して河川水を循環させることができなかつたため、貯水池の容量を約2倍程度拡大した。

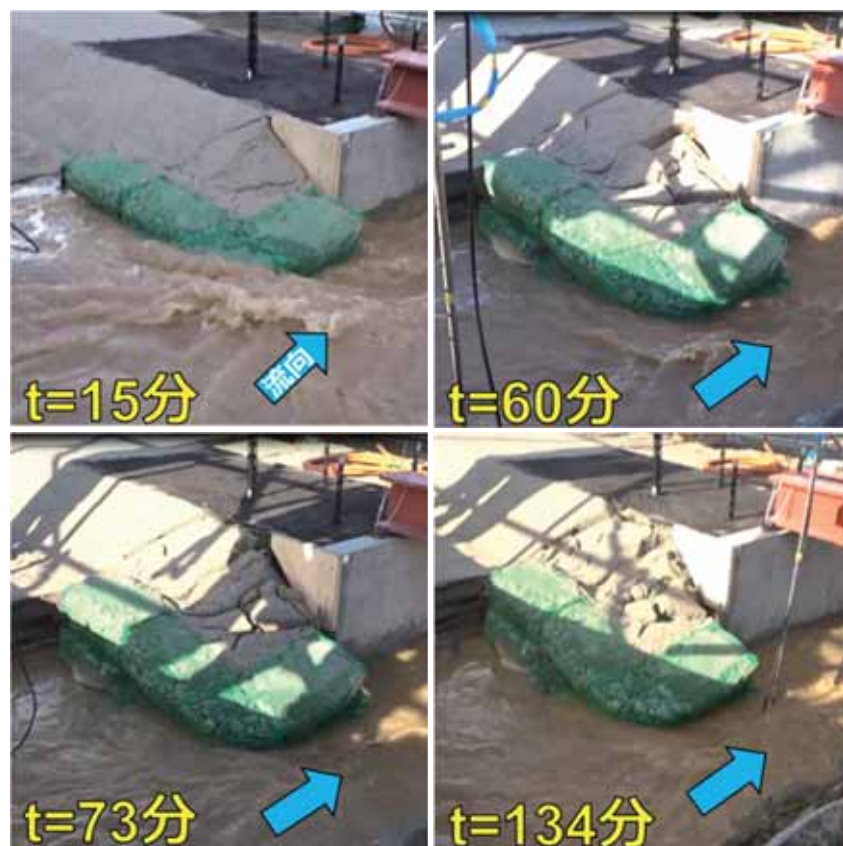
図14 対策工有りの模型盛土の侵食状況

図14は屋外開水路実験での上流側から撮影した模型盛土の経時変化を示している。時間の経過とともに隅角部のギャビオンが沈下しているものの大規模な崩壊は発生しておらず、対策工無しの場合と比較すると橋台背面盛土の流出を抑制していることが分かる。橋台背面盛土の流出を抑制されていることから、舗装面の陥没も発生せず交通地盤構造物としての性能を洪水中でも維持していることがわかる。また、河床が洗掘されてその付近のギャビオンに変位が生じた際にも、ギャビオン同士を連結したことで大規模な崩壊に至らず対策工としての粘り強さが発揮していると言える。また、吸い出し防止の設置によって背面盛土の流出を抑制し、背面盛土の流失が抑制されたことで補強材の効果が低下しなかったこともギャビオン補強土壁の安定性向上につながったと考えられる。図15は対策工有りにおける間隙水圧計の計測結果を圧力水頭 h_w に換算したものと水位計の計測結果の経時変化である。対策工無しの場合と比較して、水位計の値が全体的に増加しているものの、盛土内の間隙水圧計の値は減少している。これは、河川水がギャビオン補強土壁に到達した際に流向が変化し、橋台背面盛土部分に浸透する河川水

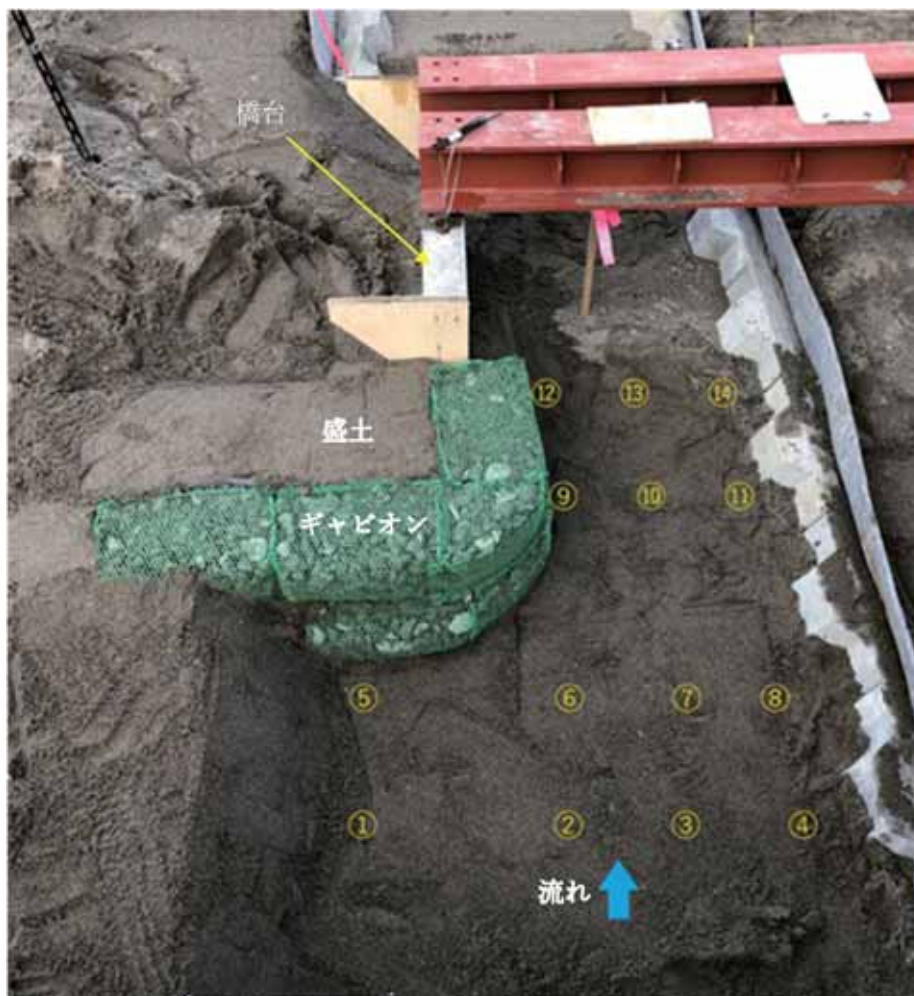
図16 通水前の橋台周辺の状況

通水前の橋台周辺の状況を図16に示す。橋台が河道に突き出す形で敷設され橋台周辺の盛土を守る形でギャビオンが敷設されている。また、ギャビオンが敷設されている位置から上流は河岸浸食が生じるように河床と同じ材料で成形されている。一方、橋台を敷設した対岸である右岸及び橋台から下流の左岸は、浸食されないようコンクリート製のブロックが敷設されている。

流れの状況を把握するため、図16に示した①～⑭の位置（測点）で主流方向（下流向きを正）と横断方向（右岸方向を正）の流速を電磁流速計により測定した。なお、基準点を決め、その基準点水面から基本的に5cm毎に水深方向に流速分布が把握できるように計測を行っている。計測は、河岸浸食がおおむね落ち着いた時点で各測点において40秒間計測を行い、その平均値を流速として記録した。なお、計測可能時間の関係で計測を省略している測点も多数存在している。また、測点⑨および⑩の地点は、ギャビオンが流路中央方向に傾斜したため、流速の測定が不可能となった。構造物周辺の流れのため時間的に非常に乱れており、計測時間40秒では正確な測定ができなかったが、流況の概要を把握する目的で結果を図19に示す。主流方向の流速は、各点でおおむね1m/s程度であるが、ギャビオン前面の測点①では0.1m/s以下となっている。横断方向流速に関しては、橋台位置よりも上流側では、右岸方向に生じている。また、底面方向の流速が大きい傾向が示されており、ギャビオンによる右岸側への流れの偏向に伴う2次流の発生が生じているものと考えられる。一方、橋台位置における各測点の横断方向流速は右岸側に向いている。これは、ギャビオン上流で右岸に向けた流れが右岸にぶつかって左岸方向に向きを変えたものと考えられる。
