## 2. ハビウ川流域を対象とした降雨・土砂流出に関する現地観測 および河道内への細粒土砂流入に関する水路実験

### 要 旨

《キーワード：厚真川；ハビウ川；降雨流出；土砂流出；崩壊地；河川地形》

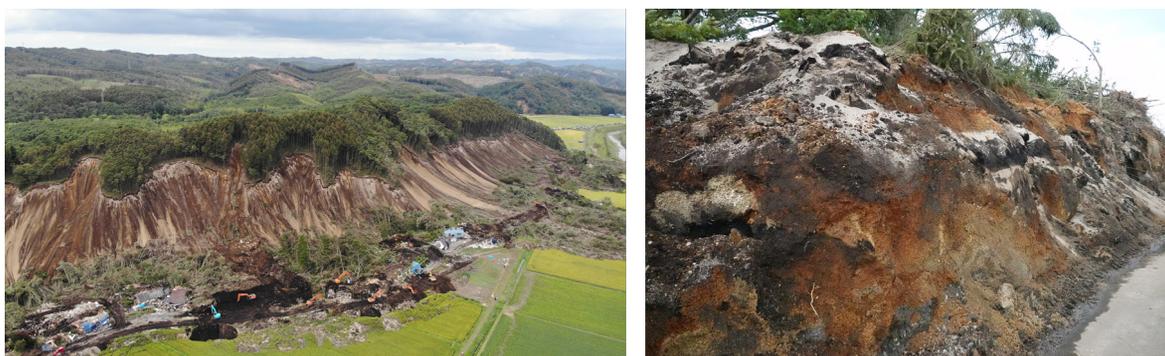
図2-1 崩壊した斜面と土塊の断面拡大写真。橙色の土層が樽前カルデラ由来のTa-d降下軽石層に該当。

2018年9月6日、北海道胆振東部地震により厚真川上流域では広域にて山腹斜面崩壊が発生した。図2-1に、厚真川流域で確認された崩壊地と土塊の拡大写真を載せる。既往報告<sup>1)</sup>によると、厚真川流域の土壌は樽前カルデラの降下火砕堆積物によって構成され、腐植土（クロボク土）と少なくとも3種類のTa-b, Ta-c, Ta-d降下火砕堆積物が互層を形成している。今回の北海道胆振東部地震では、粘土化した基岩の上に堆積する最下層のTa-d降下軽石層（図2-1の橙色の土層）が崩壊のすべり面となり、甚大な土砂災害を引き起こされた。崩壊直後に撮影された航空写真を用いた解析<sup>2),3)</sup>によると、厚真川流域での山腹の崩壊箇所は6000か所以上、崩壊面積は約33.08 km<sup>2</sup>と推定されている。これら崩壊地の復旧工事は順を追って実施されているものの、表層崩壊した箇所はかなり山奥まで広域的に存在することから、地震から1年経過した現在においても、降雨時、表層浸食を伴う土砂流出が継続していると考えられる。さらに、崩壊地に由来するシルト・粘土成分を含む土砂は厚真川本川へと流入し、比較的勾配の緩やかな厚真川中・下流域に堆積することで砂州地形や河床構成材料に影響を与える可能性も懸念される。しかし、このような降下火砕堆積物から構成される流域内で生じた広域的な斜面崩壊が降雨流出や土砂流出、さらには河道内の流路形態に与える一連の影響までについては分かっていない部分も多い。今後、降雨流出特性の変化、あるいはシルト成分を含む多大な土砂流入が厚真川中・下流域へ与える影響等を予測するには、まず現地の状況を把握することが喫緊の課題と言える。

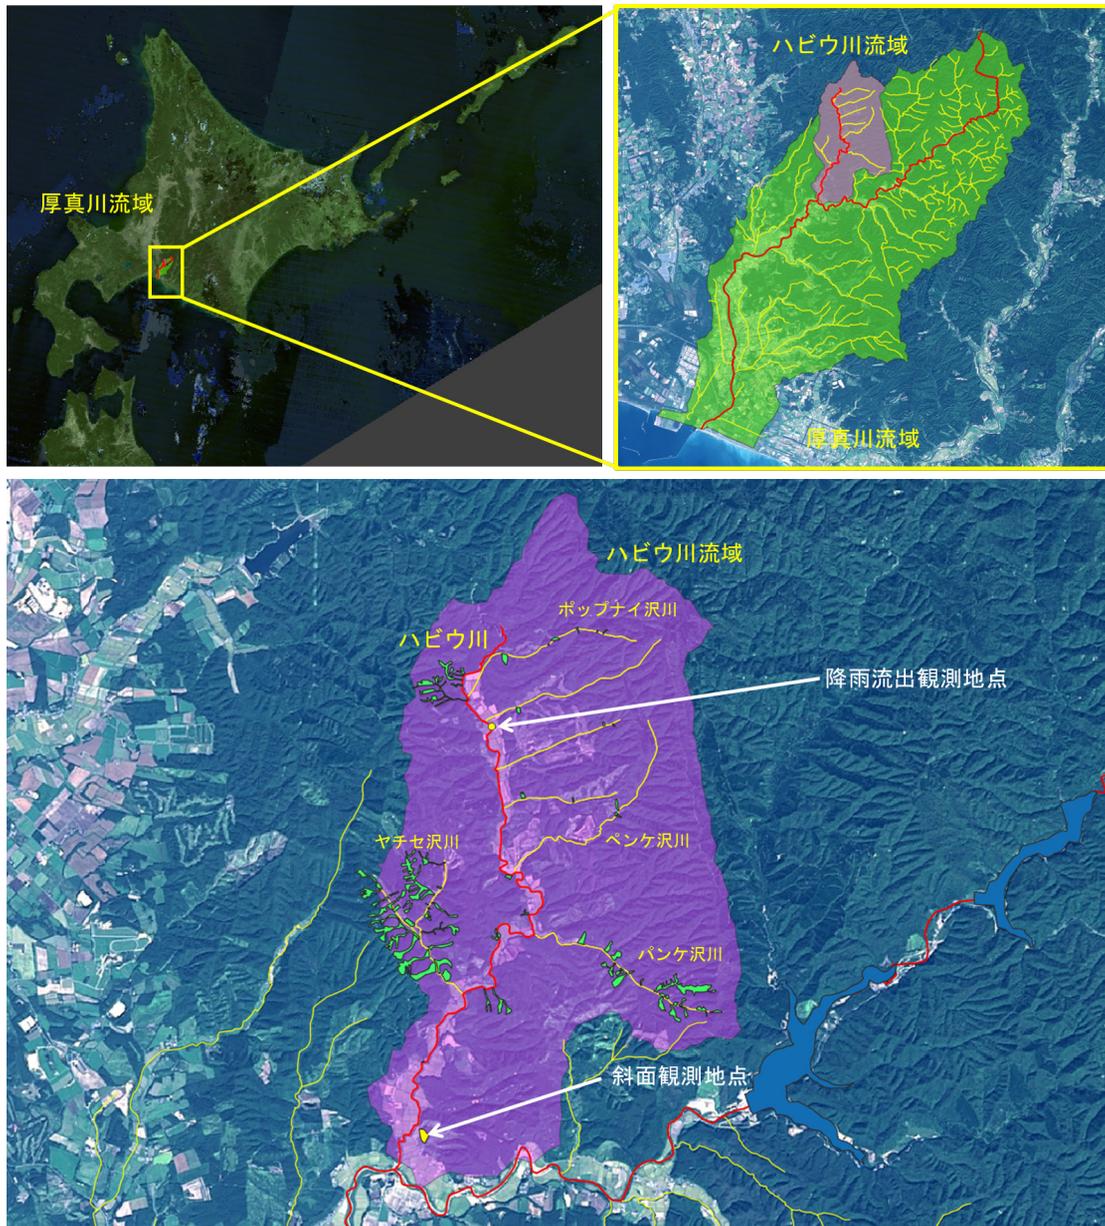
図2-2 ハビウ川位置図(a,b),降雨流出観測地点と斜面の表層浸食観測地点の位置図(c). 図中の赤線は厚真川とハビウ川, 黄線はハビウ川に合流する支川(国土数値情報河川データ), 緑のポリゴン(c)は河道に隣接する崩壊地を示す.

図2-2に厚真川とハビウ川の位置（図2-2a, b）、および現地調査を実施した降雨流出観測地点（図2-2c）と斜面崩壊地の表層浸食の観測地点（図2-2c）の位置を示す。ハビウ川は北海道厚真町を流れる2級水系厚真川の1次支川であり、流域40.6 km<sup>2</sup>、勾配1/250、川幅約5 m～10 m、厚真川水系河川整備計画において計画高水流量が設定されていない厚真町が管理する普通河川である。河川沿いには農地が広がる他、家屋が十数軒ほど点在している。

ハビウ川での水文観測は、ハビウ川上流（図2-2，厚真川との合流点より約7km上流，流域面積11.3km<sup>2</sup>）にあたる北海道勇払郡厚真町宇高丘にある二号橋の直下流で実施した。観測項目は降水量，河川水位，および河川のタイムラプス画像である。各観測には，転倒マス型雨量計（太田計器製作所，OT-501S），水圧式水位計（応用地質株式会社，S&DLmini），自動撮影カメラ（ハイクカム，SP2）を用いた。

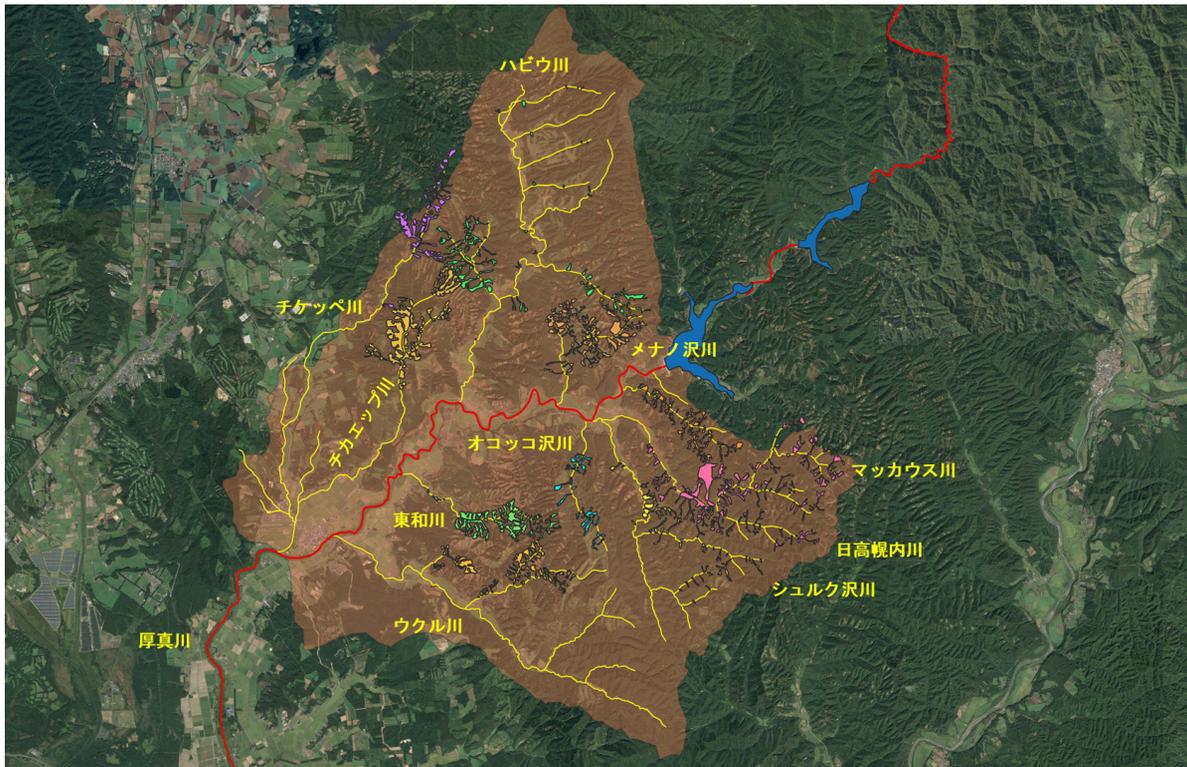
図2-3 厚真川上流域の支川に隣接する斜面崩壊地。

河道と直接隣接する崩壊地の位置および面積の算定には、QGIS (ver. 3.10) を用いた。始めに、各支川の流域および河道網の位置情報を国土数値情報流域メッシュおよび河川データ（国土数値情報ダウンロードサービス）から取得した。得られた流域メッシュは、一部の河川（メナノ沢川、マッカウス川等）で厚真川との合流点付近において若干の修正を行った。続いて、河川に隣接する崩壊地を把握するため、航空写真（国土地理院，平成30年北海道胆振東部地震 安平地区 正射画像，2018年9月11日撮影）を用い、崩壊地の位置を画像判定し（図2-3）、流域ごとにその合計面積を算定した（表2-1）。

続いて、図2-3より、各支川の子な河道隣接崩壊地の位置を比較する。厚真川右岸側から合流する支川の河道隣接崩壊地は、ハビウ川では比較的下流域に集中しているが、チカエツプ川とチケツペ川では上流域に集中していた。また、流域面積の小さいメナノ沢川では全域に広がっていた。一方、厚真川左岸側から合流する支川の河道隣接崩壊地は、ウクル沢川を除いた全ての支川にて下流から上流域まで広く分布した。こうした崩壊地の位置特性の違いは、より詳しく調べることで支川ごとの土砂生産対策に有効な知見となり得ると考えられるが、ここではデータ取得の観点から、下記の通り、ハビウ川上流域の河道隣接崩壊地が少ないことのみ注目する。

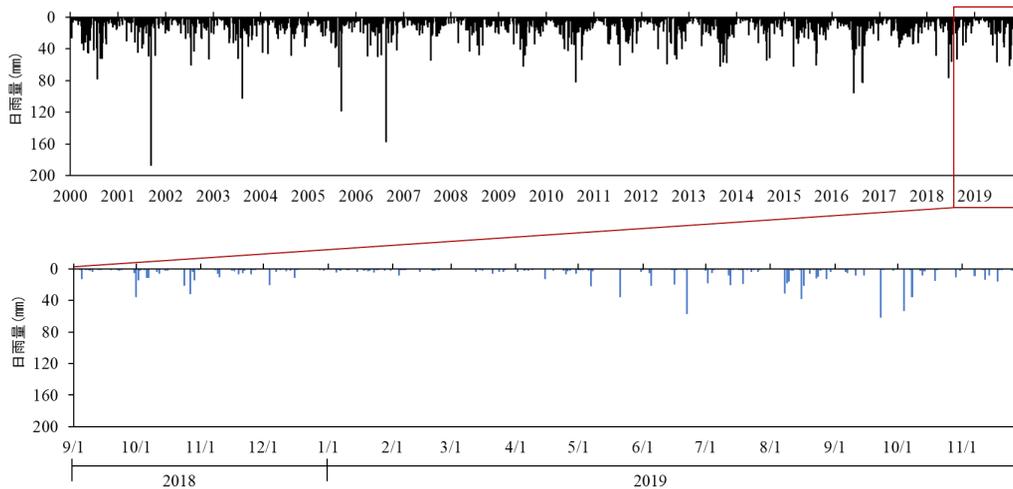
図2-4 AMeDAS (厚真)における日雨量(mm).  
 (上)2000/1/1-2019/11/30,(下)2018/9/1-2019/11/30

図2-4に、ハビウ川に最も近い気象観測システムAMeDAS<sup>5)</sup>（厚真，気象庁）における1999年から2019年までの日雨量を示す。図2-4より、厚真川流域の日雨量の変動は比較的小さく、最大の日雨量が100mmを超える降雨イベントは過去20年間で4回程度であることが分かる。過去最大の日雨量は2001年の187mmであり、2006年以降は100mmを超える日雨量は記録されていない。今回観測機器を設置した2019年度の日雨量についても、突出して大きな値は記録されておらず（図2-4，最大の日雨量は61mm（9月23日）と例年程度の雨量であった。なお、地震に伴う斜面崩壊発生には積算雨量の重要性が指摘されているが<sup>3)6)</sup>、本研究では降雨時の短時間での流出特性に着目するため、以降、1時間あたりの降水量（mm/hour）を用いる。

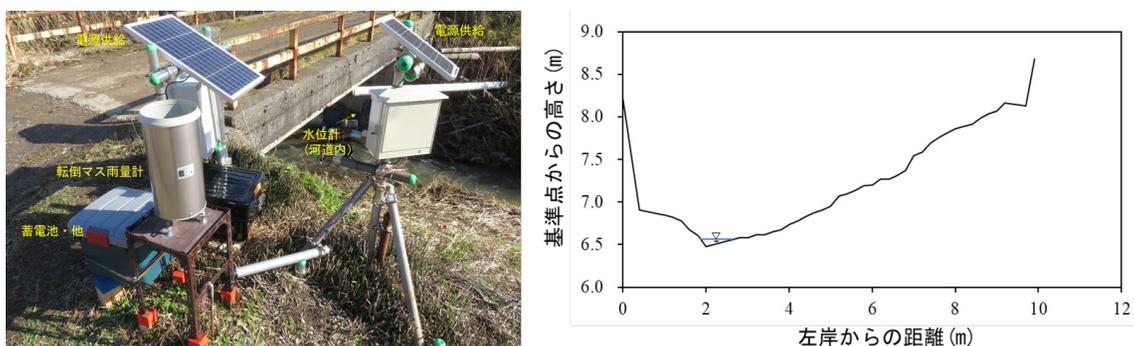
図2-5 ハビウ川上流（厚真町宇高丘の二号橋）に設置した観測機器（左）と河道断面（右）

図2-5に観測機器の設置の様子を示す。転倒マス雨量計とカメラはハビウ川右岸側の河岸に設置した。転倒マス雨量計と自動撮影カメラへの電源供給は，ソーラーパネルと蓄電池のセットを用いた。自動撮影カメラは，10分ごとに15秒間の撮影を行う設定とした。カメラの画像は現地の状況を確認するほか，事前に断面形を測量し，STIV法<sup>7)</sup>による表面流速の解析（KU-STIVを使用）を行うことで水位流量曲線（H-Q曲線）を作成した。水圧式水位計は橋の袂の樹木に穴の開いた単管パイプを固定し，その内部に設置した。水圧式水位計への電源供給は不要であり，10分ごとに計測を行う設定とした。これより，作成したH-Q曲線を用いて出水時の流量を10分ごとに得た。本地点での水文観測は2019年9月3日から11月14日まで実施した。この他，最も大きい降雨強度を観測した10月4日の降雨イベントにて，ほぼピーク流量を観測した時刻（12:45）に採水を行い，水に含まれる細粒土砂成分を分析した。

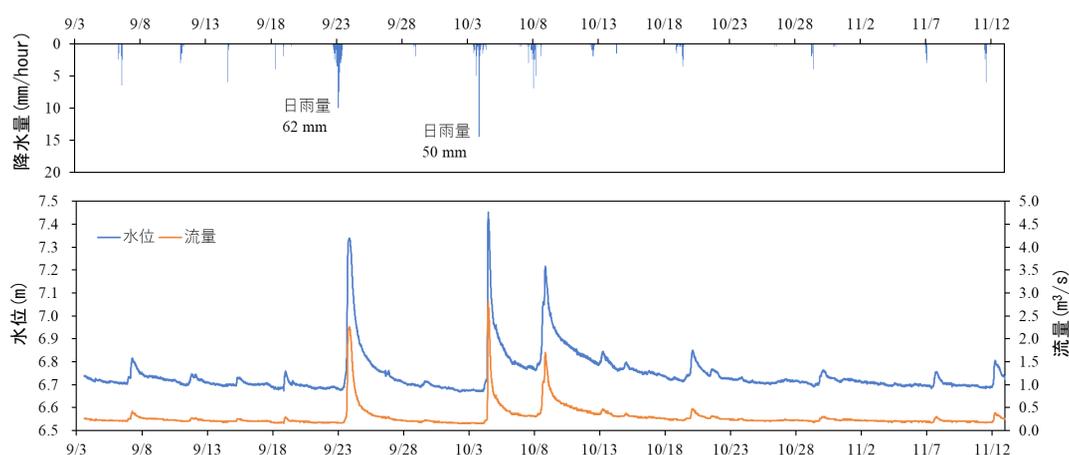
図2-6 観測地点における1時間降水量，水位，流量

図2-6に、観測された1時間ごとの降水量，10分ごとの河川水位（仮標高値）およびH-Q曲線から換算された流量を示す。観測された降雨イベントはいずれも1時間降水量がいずれも15ミリに満たなかったが、水位，流量ともに顕著な変化が確認された。とくに日降水量50 mm以上を記録した降雨では、河川水位が短時間で60～70cm程度上昇した。本地点の平水時の水深は15～20 cm程度のため、本出水ではおよそ1 m前後の水深になっていたことが分かる。

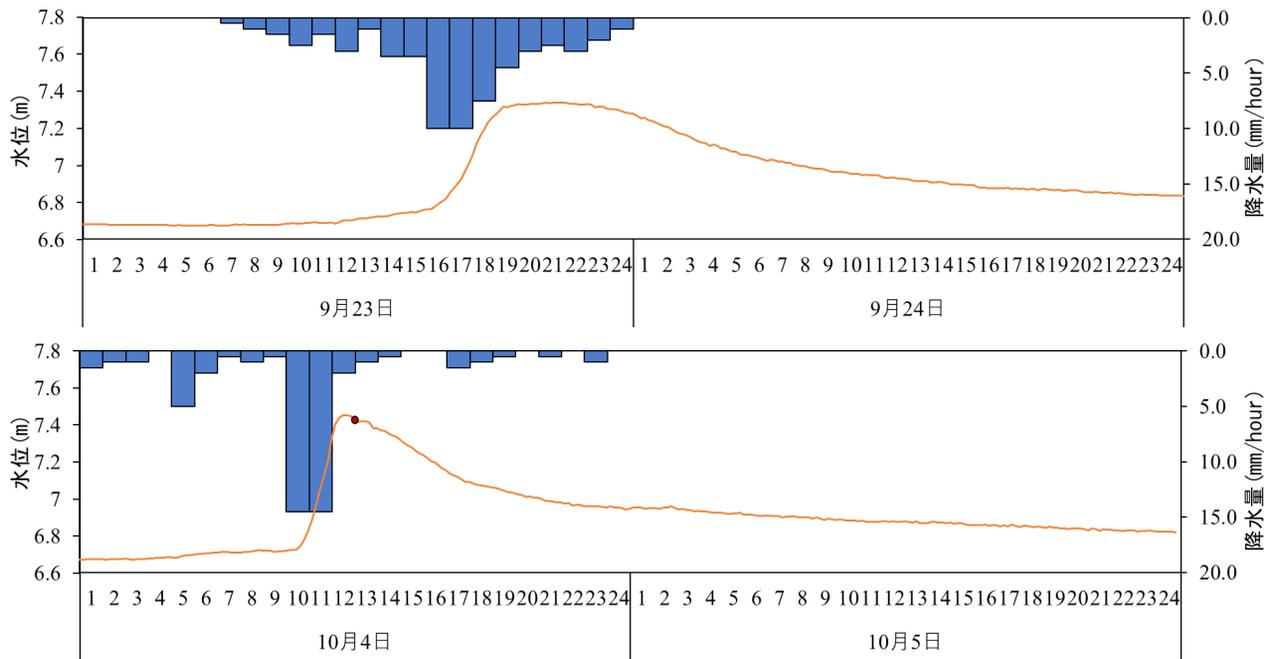
図2-7 出水時の1時間降水量と水位変化。(a)2019年9月23日-24日,(b)2019年10月4日-5日。  
 図中の赤点は採水を行った時刻(12:45)を示す。

続いて、1時間降水量と水位・流量変化との関係を確認するため、日降水量50mm以上を記録した9月23日と10月4日の2回の降雨イベントのみ図2-7に整理した。図2-7より2回の出水を比較すると、総降水量は9月23日の出水が大きいですが、1時間降水量は10月4日の出水の方が大きかったことが分かる。降雨ピークと水位ピークとの時間差を比較すると、9月23日は降雨ピークの約3時間後、10月4日は降雨ピークの約1.5時間後に水位ピークを迎えたことが確認された。ハビウ川上流域では降水量が大きいほど、より短時間で降雨の影響が河川水位と流量に反映されることが分かる（ただし、10月3日の時点で河川水位は平水位に戻っていたものの、9月23日の降雨により斜面の土中含水率が高い状態だった可能性もある）。一方、降雨の継続時間が長く総降水量が大きい場合、ハビウ川の水位はピークに到達した後も比較的長く高水位が続くことが確認された。ハビウ川の降雨後の水位低下は比較的緩やかである。河川水位が降雨前の状態に戻るには積算雨量にもよるが、7～10日前後必要なようである（図2-6）。これは、厚真川水系の土壌が保水性の高い降下火砕堆積物で構成されているため、降雨後にも斜面からの流出が長く続くためと考えられる。なお、タイムラプスカメラの画像を用いてハビウ川の水位上昇と濁度の変

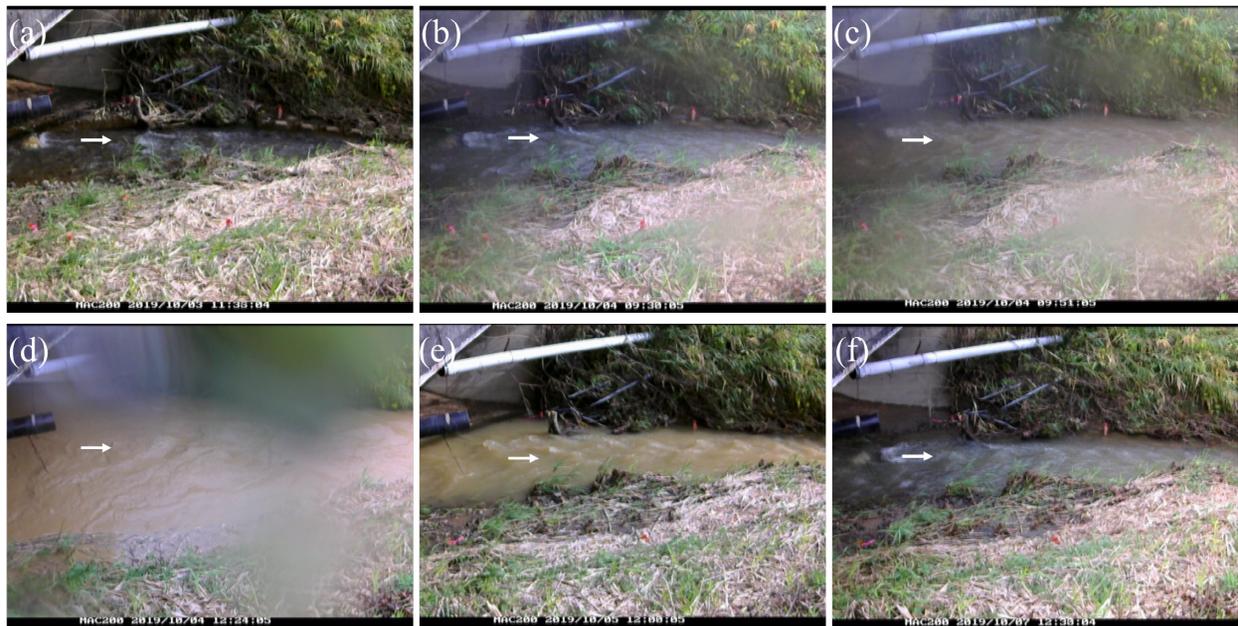
図2-8 ハビウ川の様子。(a)10/3,(b)10/4 9:30,(c)10/4 9:50,  
 (d)10/4 12:24,(e)10/5 12:00,(f)10/7 12:30。

化を確認する(図2-8)と、水位上昇とほぼ同時に濁水の色も濃くなり、浮遊物質SSをかなり含む土砂が輸送されていることが分かる。また、河川水位がゆっくり低下するのと同様に、濁水も降雨後3日程経過時点では(図2-8f)、まだ降雨前の状態に戻っていないことが見て取れる。

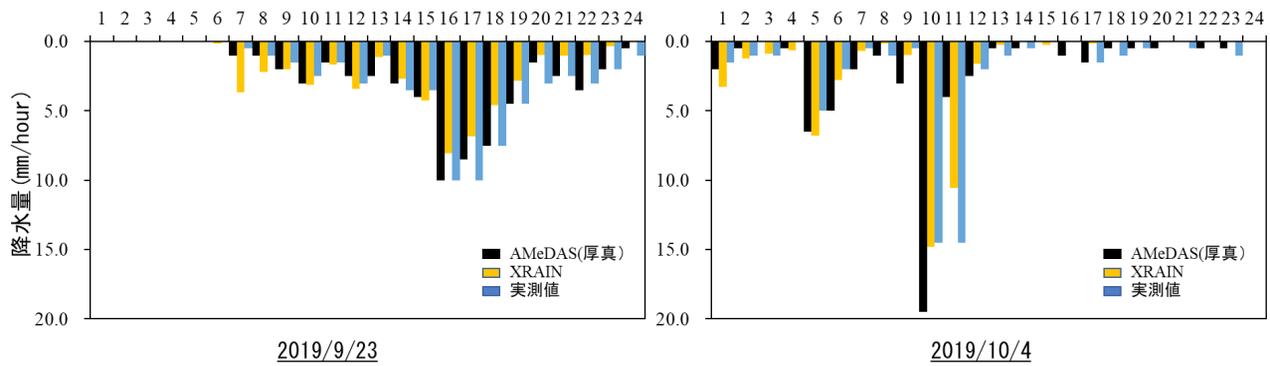
図2-9 観測地点におけるAMeDAS (厚真), X/CバンドMPレーダ合成雨量(XRAIN), 実測値

図2-9に、9月23日と10月4日の降雨イベントにおける観測雨量、AMeDAS (厚真)、XRAINデータを示す。また、図2-10に観測雨量とAMeDAS (厚真)、およびXRAINデータとの相関を示す。図2-9および図2-10によると、本研究にて観測した雨量規模の場合、観測雨量とXRAIN雨量データはかなり合致していることが分かる。今回観測した降雨イベントはいずれも低気圧および前線によるものである。このため、厚真川流域における例年規模の降雨であれば、実地で観測しなくともXRAINデータにてかなり精度の高いデータを取得することが出来ると分かった (ただし、AMeDASと異なり、局地的な降水量の値をDIASデータ俯瞰・検索システムからリアルタイム取得することは現状で難しい)。一方、台風や線状降水帯などによる局地的な豪雨を伴う降雨イベントについては今回収集したデータでは検討できない。今後、引き続き観測を行う予定である。

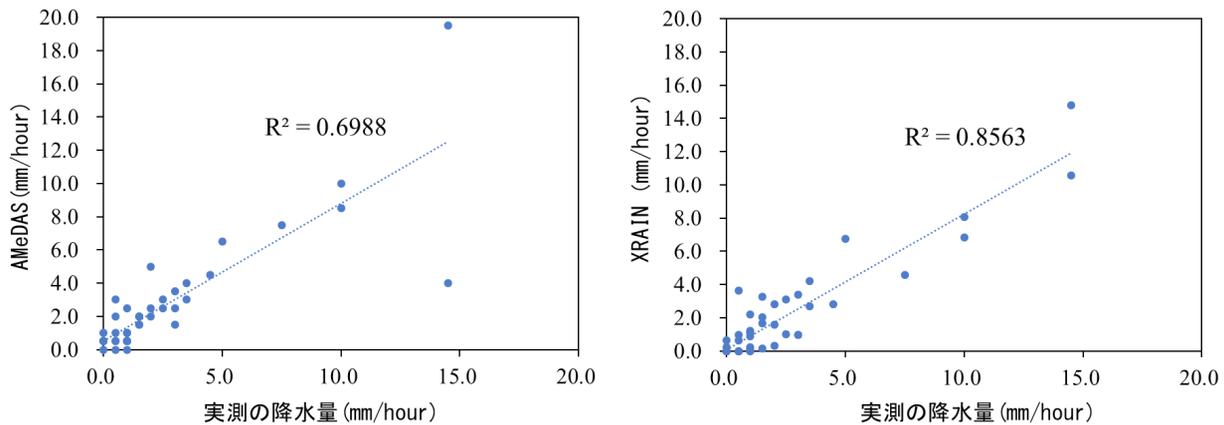
図2-10 観測地点における降雨データの回帰直線と決定係数 $R^2$

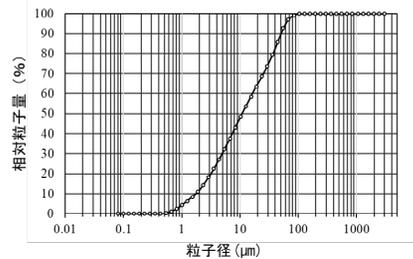
図2-11 採水資料（左），採水資料に含まれる細粒砂成分の出現比率

1990年から1992年の調査間におけるハビウ川の出水時から出水後にかけての濁度は69～671 ppmであり（ピーク時に採水できているとは限らない），単純に比較すると4倍程度大きいことが分かる．図2-11に，資料に含まれる細粒砂成分の分析結果を示す．含まれる細粒土砂成分の粒子径の出現比率は，50%粒子径が10.808  $\mu\text{m}$ ，モード径（出現比率がもっとも大きい粒子径）が49.346  $\mu\text{m}$ であった．これより，出水ピーク時の流れに含まれるSSの大半はシルト成分の粒度区分（74  $\mu\text{m}$  - 5  $\mu\text{m}$ ）に該当することが確認された．シルト成分と粘土成分（5  $\mu\text{m}$ 以下）の割合は，およそ7：3であった．本結果は，今後，数値計算等を用いた山地流域からの土砂流入モデルを作成するにあたり，精度検証を行うための基礎資料となり得る．

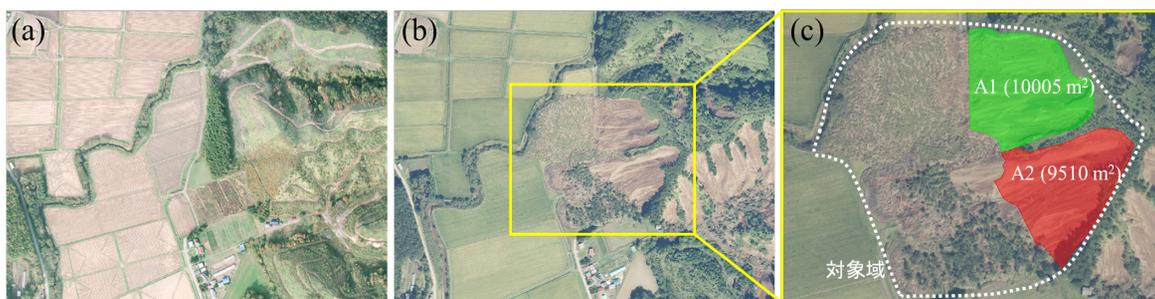
図2-12 対象斜面の崩壊前後の航空写真（国土地理院）．  
 (a) 崩壊前(2016年度)，(b) 崩壊後(2018年9月7日撮影)，(c) 対象域と対象斜面（A1とA2）

図2-12に，対象斜面の崩壊前後の航空写真を示す．崩壊した斜面はおよそ20,000 $\text{m}^2$ ，勾配は10度～35度，斜面は西方向を向いている．北海道胆振東部地震に伴う厚真川流域の斜面崩壊の大半は表層崩壊<sup>3) 4) 9) 11) 12)</sup>であり，本対象斜面も同じく表層崩壊に該当する．厚真川流域での表層崩壊の主な形状には平滑型斜面での崩壊（Planer Type）と沢単位での崩壊・地すべり（Valley Type）が確認されている<sup>4) 13)</sup>．Planar タイプの方が小さい崩壊から大きい崩壊まで幅があり，本研究での対象斜面は完全なPlaner Typeというより，小規模な沢単位での崩壊が集積したPlaner Typeの地すべりに該当する<sup>14)</sup>．

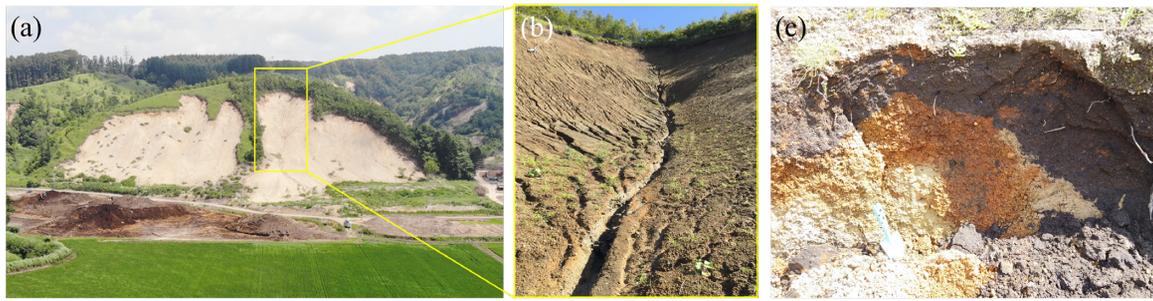
図2-13 対象斜面。(a)遠景（2019年8月4日撮影）、  
(b)近景（2019年10月10日撮影）、(c)崩壊した土塊の断面（2019年8月4日撮影）

図2-13に、対象斜面の斜め写真（遠景と近景）、および崩壊した土塊の断面写真を示す。斜面は樽前カルデラに由来する降下火砕堆積物（Ta-d）で基盤が覆われており、表土層の最下部は風化し、特に水みち付近（図2-13b）では粘土化した表土が確認された。この風化した粘土層が表層崩壊の滑り面になったと考えられる。図2-13cは崩壊した土塊断面の撮影画像であり、腐植土の下にTa-dが確認できる。既往報告<sup>14)</sup>によると、崩壊前の地層は、表層が腐食層（黒ボク土）覆われ、その下にTa-b（1667年前）、Ta-c（2500年前）、Ta-d（8700-9200年前）の降下火砕堆積物が順に、腐食層と互層に重なっており<sup>4) 14)</sup>、最下層の基盤は主に粘土成分で構成されることが報告されている。

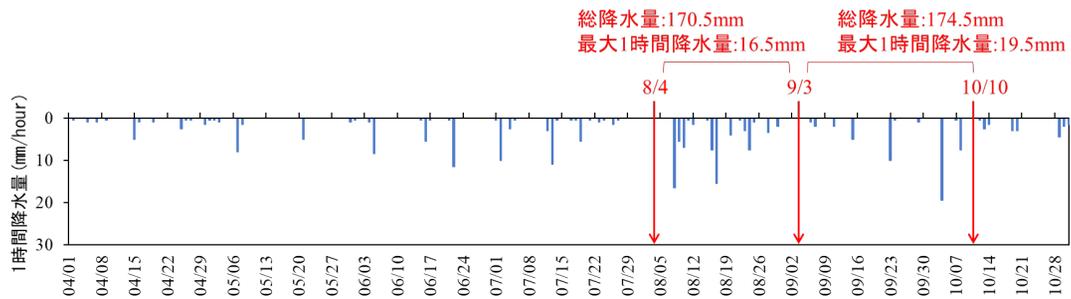
図2-14 2019年の1時間降水量（AMeDAS,厚真）と調査日

斜面崩壊地の表層浸食量の調査は2019年8月4日、9月3日、10月10日の計3回実施した（図2-14）。現地調査は、後述する3種類の異なるカメラを搭載したUAV（Unmanned Aerial Vehicle）を用いた観測を行った。これより、降雨後の斜面における地形高の変化や、崩壊後の斜面表層の特性を把握することを試みた。その他、降雨後ではない晴天時に目視で斜面上の表層浸食、水みち、粘土層の露出状況等を確認した。

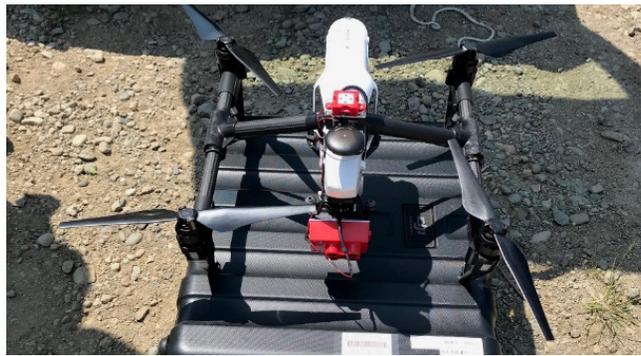
図2-15 マルチスペクトルカメラRedEdge-MX (MicaSense) を搭載したInspire1 (DJI)

マルチスペクトル画像を取得するためのカメラには、RedEdge-MX (MicaSense) を用いた (寒地土木研究所所有)。RedEdge-MXは、専用のアタッチメント (MicaSense) を用いてドローン (Inspire1, DJI) に搭載 (図2-15) することが出来る。本研究では、各画像を十分にオーバーラップするように事前に飛行ルートを作成し、2秒ごとに画像撮影を実施した。撮影時の標高は調査ごとに若干異なり、2019年8月4日は100 m、9月3日は40 m、10月10日は40 mとした。なお、調査開始前にはRedEdge MSカメラの補正を行う為にキャリブレーションボードの撮影も実施している。

熱赤外線画像は、広角19mmのZenmuse XT (FLIR) をドローン (Inspire1, DJI社製) に搭載 (図2-15) して取得した。Zenmuse XTは画角が上記2カメラに比べて狭いため、十分オーバーラップするように比較的高い高度 (120m) にて飛行ルートを作成し、2秒間隔で画像を取得した。得られた画像は、マルチスペクトルカメラと同様に画像処理を行うことで撮影時のサーマルバンド (LWIR) を得た。これを、以下の式から地表の放射輝度から推測した地表面温度に変換した。

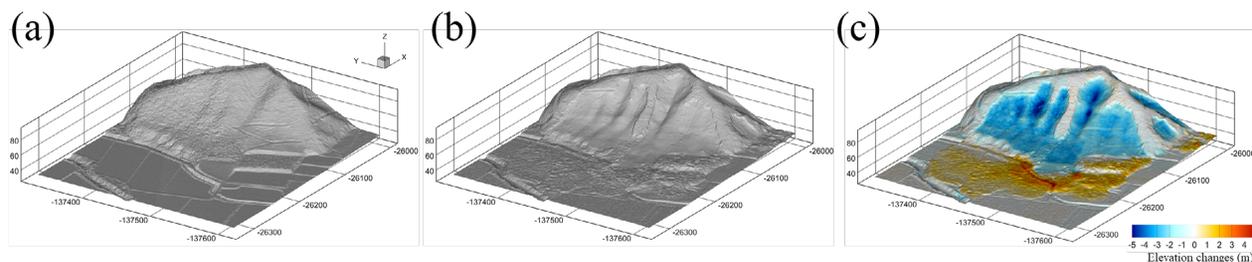
図2-16 地形高コンター図 (軸は平面直角座標系XIIを示す)。

(a)崩壊前 (2016年), (b)崩壊直後 (2018年9月), (c)差分量を(b)に重ねた図

図2-16に、対象域の崩壊前後の3次元地形高コンター図および地形高変化量を重ねた図を示す。また、図2-17に崩壊前後の等高線のコンター図および地形高変動コンター図を示す。図2-16および図2-17よ

り、対象域では複数の小規模な沢形状で生じた崩壊が合体していることが分かる。斜面を向かって左側（図2-12cのA1）と右側（図2-12cのA2）分けて崩壊の様子を比較すると、左側の斜面には3つの小流域、右側の斜面には1つの明瞭な小流域と2つのかなり小さな小流域の崩壊が存在する（図2-17c）。斜面の浸食量は谷地形上部で最も大きく、最大5m程度の表土が流出している（図2-16c, 図2-17c）。一方、谷地形の下部の浸食深は浅く、2m程度の表土が流出している。崩壊した土砂は、主に斜面の裾部からハビウ川に向かって広域的に広がり、斜面直下付近では最大5m程度、ハビウ川付近では1m程度の高さで土砂が堆積していたことが確認できる。

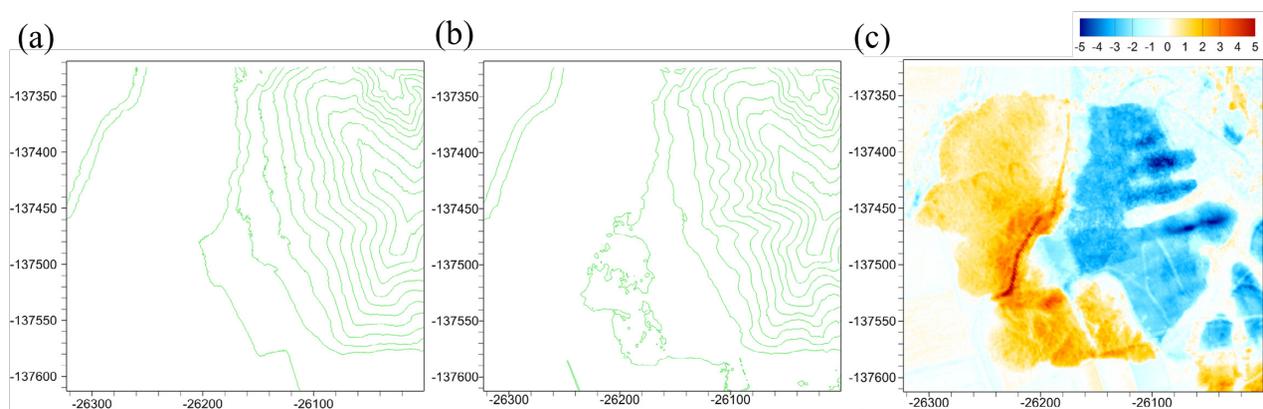
図2-17 等高線と地形高変動量コンター図

(a)崩壊前 (2016年), (b)崩壊直後 (2018年9月), (c)地形高変動量コンター図

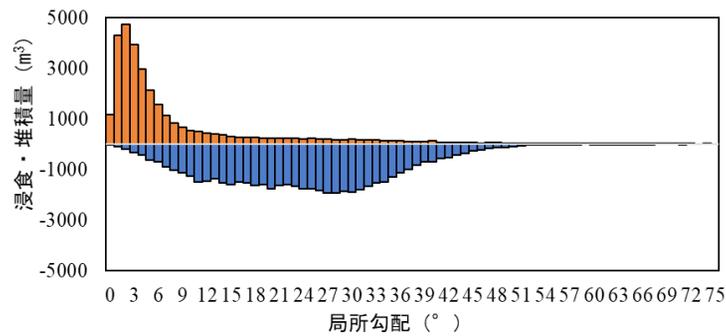
図2-18 崩壊前の局所勾配と表層土の浸食・堆積量との関係

図2-18に対象域（図2-12c）の崩壊以前の局所勾配の分布、および崩壊後の局所勾配と浸食・堆積量との関係を示す。図2-18によると、斜面は主に勾配7°付近から36°まで浸食（土砂流出）が卓越し、それより緩やかな場所では堆積が卓越している。堆積は主に斜面の裾で生じており、およそ7°付近に斜面と斜面裾との境界が存在すると分かる。

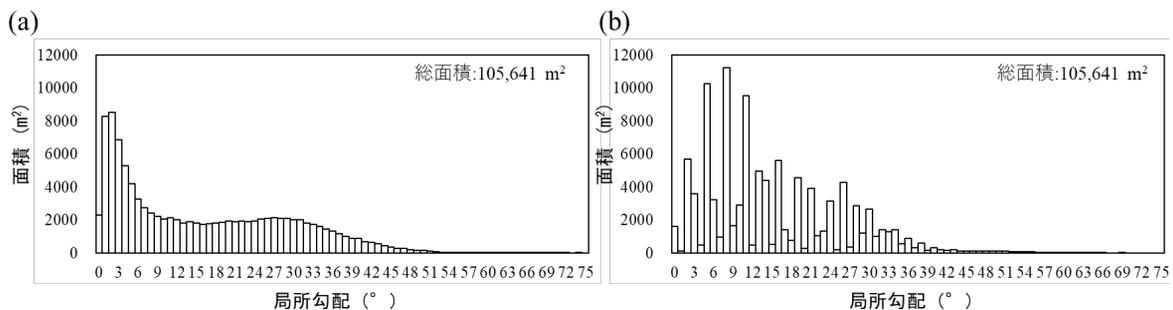
図2-19 対象域における局所勾配. (a)崩壊前, (b)崩壊直後

小山内らによると、厚真川流域の崩壊のすべり面となったTa-d層は、斜面の35°付近より急勾配では殆ど確認されないと指摘されている。そこで、図2-19に対象域（図2-12c）の崩壊前および崩壊後の局所勾配が占める面積を示す。図2-19aより、崩壊前の斜面は平滑的な勾配分布を示し、36°付近より急勾配の斜面は非常に少ないことが分かる。これより、今回対象とした斜面は、ほぼ山頂付近を除いて35°以下であり、斜面全体が降下火砕堆積物Ta-dで基岩が厚く覆われていたと考えられる。現地での目視（2019年夏）によると、斜面のすべり面では比較的柔らかな粘土層が露出しており、特に水みち周辺ではほぼ基岩が露出した状態に近いと見受けられた。

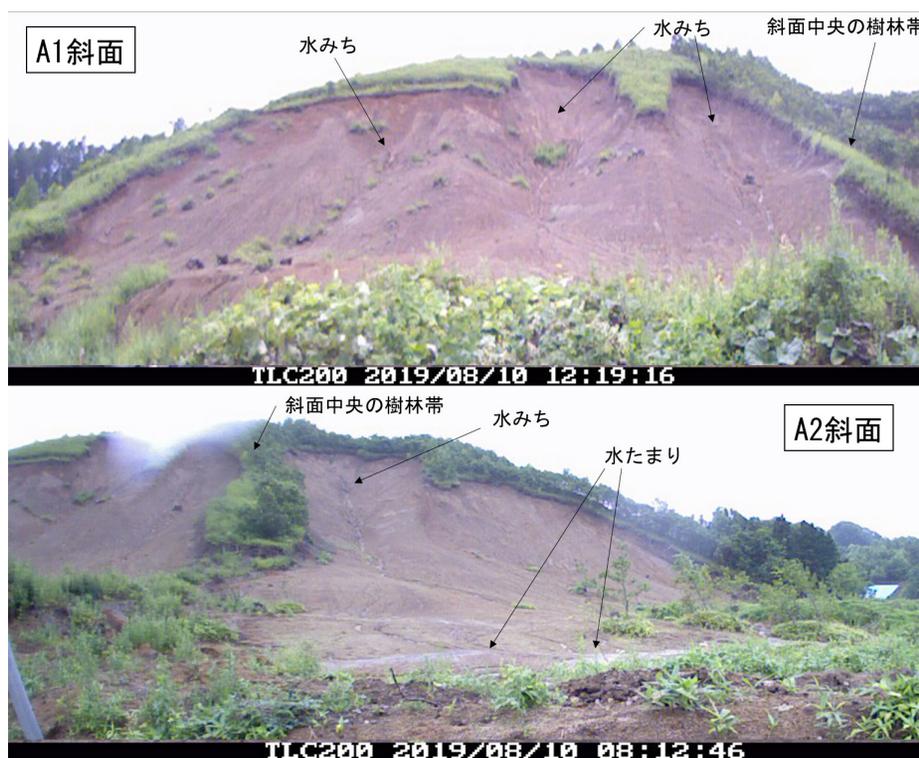
図2-20 斜面表層における降雨時の水みち，山際の崩落，斜面裾の水たまり  
(2019/8/10撮影，降雨継続時間：8/9 23:00 - 8/10 7:00，総降水量18.5 mm)

対象とする斜面の裾に堆積した土砂（図2-17c）は、2019年度の間に全て撤去された。しかし、現地に設置したタイムラプスカメラ画像によると、表土の流出した斜面では1時間降水量5mm程度の降水量であっても表層に流れが形成され、山裾には明瞭な水たまりが形成される（図2-20）。したがって、今後、

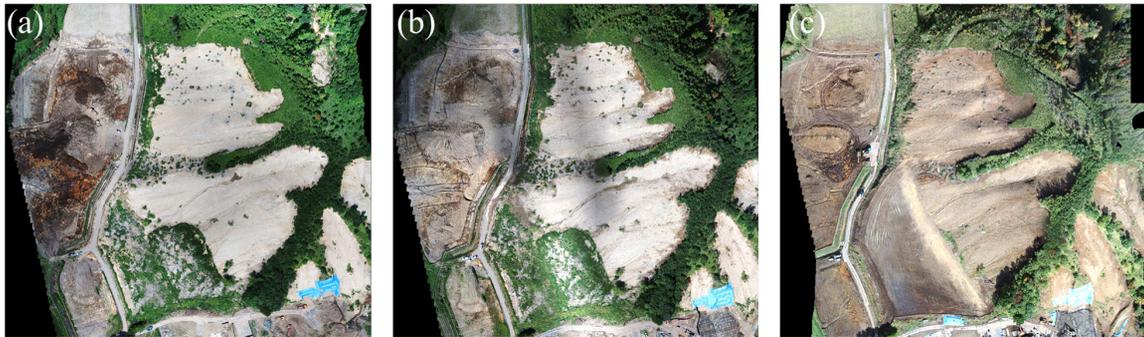
図2-21 対象域のオルソ画像。(a)2019年8月4日撮影,(b)2019年9月3日撮影,  
(c)2019年10月10日撮影（工事で山裾の土砂が一部撤去された）

図2-21に，2019年度に実施したUAVを用いた測量による対象斜面（A1とA2，図2-12c）のオルソ画像を，図2-22に斜面表面の地形高変化量の3次元コンター図を示す．図2-23には，図2-22で示す新規の浸食量と堆積量について，斜面の局所勾配と関係を示した．また，表2-2には本研究期間における対象斜面の浸食量と堆積量の値を整理した．表2-2より，斜面崩壊に伴う浸食量は55,120 m<sup>3</sup>と非常に多い．その後，表土が流出した後の斜面における降雨に伴う浸食量は8月から9月の間で約871 m<sup>3</sup>，9月から10月の間で約182 m<sup>3</sup>程度と算出された．これらの値を斜面面積（A1+A2の合計面積：19,515 m<sup>2</sup>）で除すると，単位面積あたりの浸食深は8月から9月間で0.045 m，9月から10月間で0.009 mと評価された．浸食量は時間と共に概ね減少しているようである．ただし，表2-2によると，10月10日の観測では斜面への新規の堆積量が453 m<sup>3</sup>と増加している．これは，基岩の大部分が既に露出していることを考えると，降雨に伴う山際からの土砂供給を示すものと考えられる（図2-22c）．つまり，現状では小規模な表層の浸食による土砂流出と山際からの小規模な土砂供給が繰り返し生じていると考えられる．

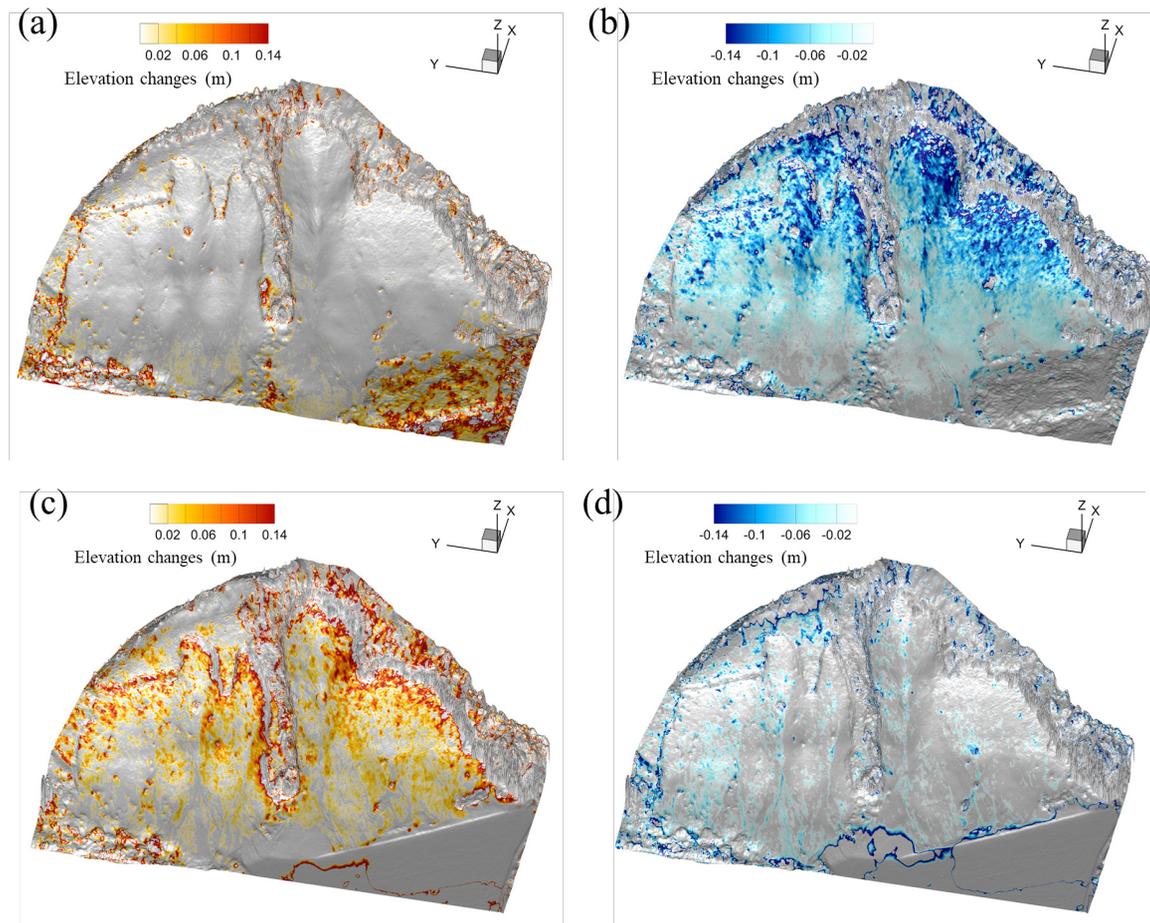
図2-22 対象斜面の堆積・浸食量.

(a) 堆積量 (2019/8/4-2019/9/3), (b) 浸食量 (2019/8/4-2019/9/3),  
 (c) 堆積量 (2019/9/3-2019/10/10), (d) 堆積量 (2019/9/3-2019/10/10)

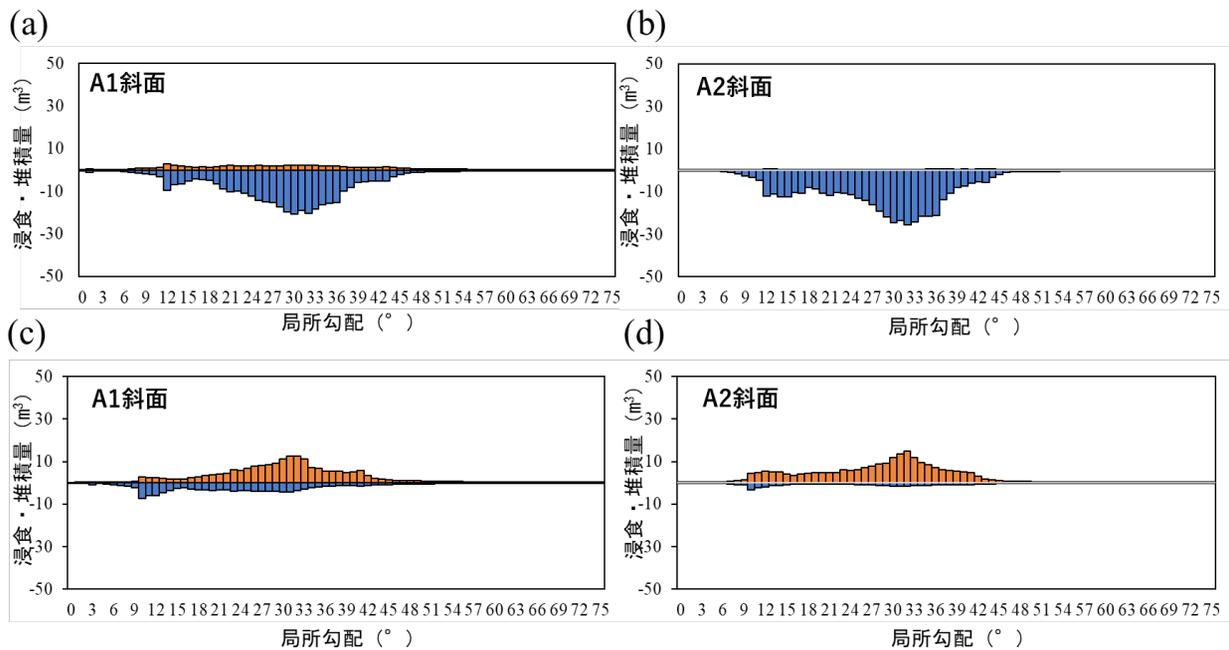
図2-23 対象斜面の局所勾配と表層浸食・堆積量.

(a) A1斜面 (2019/8/4-2019/9/3), (b) A2斜面 (2019/8/4-2019/9/3),  
 (c) A1斜面 (2019/9/3-2019/10/10), (d) A2斜面 (2019/9/3-2019/10/10)

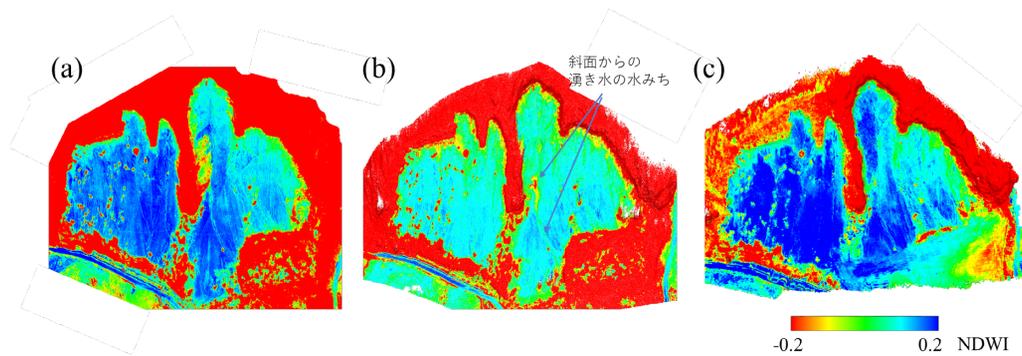
図2-24 正規化水指数 (NDWI). 土壌表面の湿潤状態が高いほど値が大きくなる指標.  
 (a) 2019/8/4, (b) 2019/9/3, (c) 2019/10/10.

まず、対象斜面の表層における正規化水指数NDWI（図2-24）を調査日ごとに比較する。ここでは、斜面表層の浸食域と土壌湿潤状態との間に相関があると考え、表層のNDWIを求めることで土壌水分量が多い場所を可視化しようと試みた。正規化水指数は水がある場所においてのみ正の値を取る。図2-24によると、斜面全体のほとんどで表層は湿っており、とくに斜面の裾ほど湿りやすいことが分かる。これは、斜面の浸食が急斜面に集中していたこと（図2-22b, 図2-22d）と逆の結果であり、NDWIを用いて斜面の浸食域やその変化を把握することは難しいことが分かった。その他、本来であれば高いNDWIを示すはずの水みちにおいて、小さいNDWIの値が示された（図2-24の青矢印）。これは、実際に湿っていた場所には草本が侵入していたこと、水みちは深くて陰になっていたこと等から検出が難しかったのではないかと考えられる。

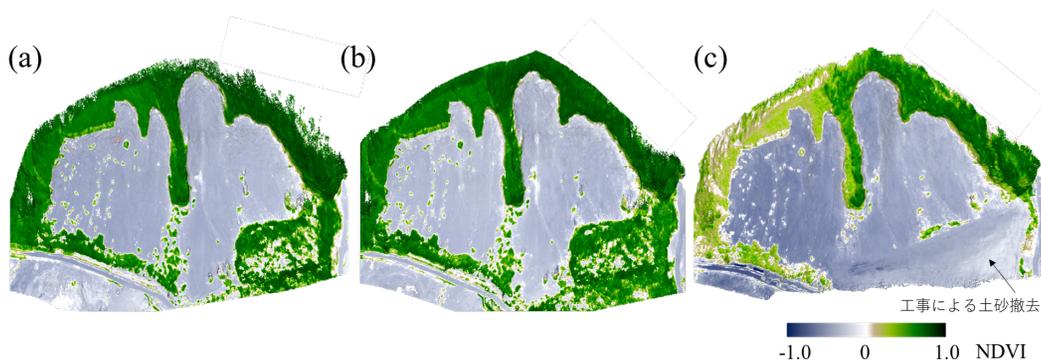
図2-25 正規化植生指数 (NDVI). 植生の分布や活性度が高いほど値が大きくなる指標.  
 (a) 2019/8/4, (b) 2019/9/3, (c) 2019/10/10.

次に、対象斜面における正規化植生指数NDVI（図2-25）を比較する。NDVIは植生の密度や活性度の高い場所で大きい値を取る。本対象斜面では、崩壊地上に残る植生を良くとらえることが出来ており、工事によって土砂撤去された斜面下部以外、崩壊地への新規の植生侵入は殆どないことが分かる。

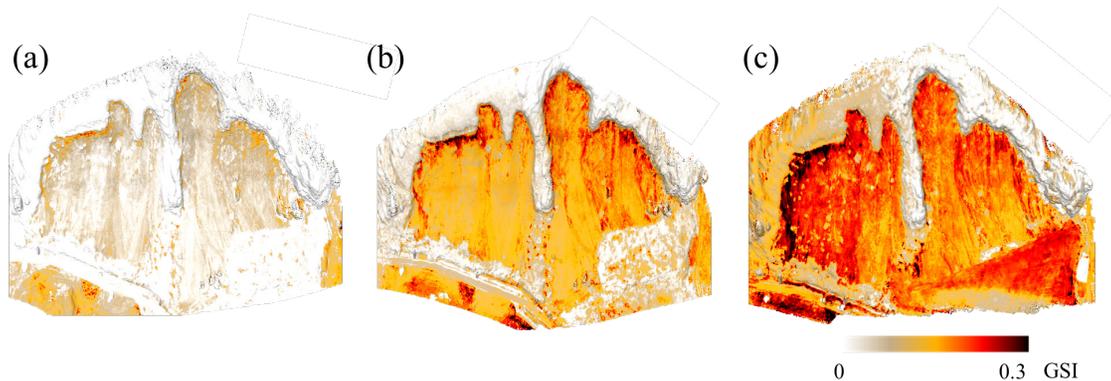
図2-26 粒度指数 (GSI). 土壌表面の粒度サイズが小さいほど値が大きくなる指標.  
 (a) 2019/8/4, (b) 2019/9/3, (c) 2019/10/10.

続いて、対象斜面における粒度指数GSIを比較する(図2-26)。GSIは粒度が小さいほど大きな値を示す。対象斜面のGSIを確認すると、急勾配斜面の浸食域や水みちにてGSIの値が大きいことが分かる。これは、対象斜面の水みち等周辺にて粘土層が露出していたためと考えられる。つまり、GSIを用いて斜面の表層浸食が卓越する領域をある程度捉えることができると考えられる。GSIの値は、8月、9月、10月と時間経過とともに細粒化している。斜面表層が細粒化するほど、降雨に伴う表層の浸食量が減少する(表2-2)と考えられる。

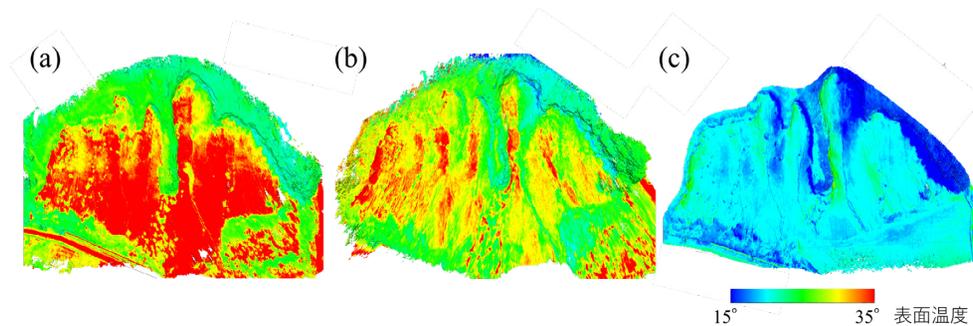
図2-27 地表面温度. (a) 2019/8/4, (b) 2019/9/3, (c) 2019/10/10.

最期に、NDWIで捉えることのできなかつた斜面の土壌湿潤状態について、地表面温度の低い場所として捉えることが出来ないかと試みた(図2-27)。結果、地表面温度は植生の存在する場所および水み

ちが確認された場所の両方で低い値を示した。地表面温度は時間帯による変化が大きく、対象斜面の物理特性の変化を把握するには適さないが、表土の露出が地表面温度に与える影響が大きいこと、および8月の斜面では35度を超える高温かつ多湿状態にあること等の特徴が確認された。

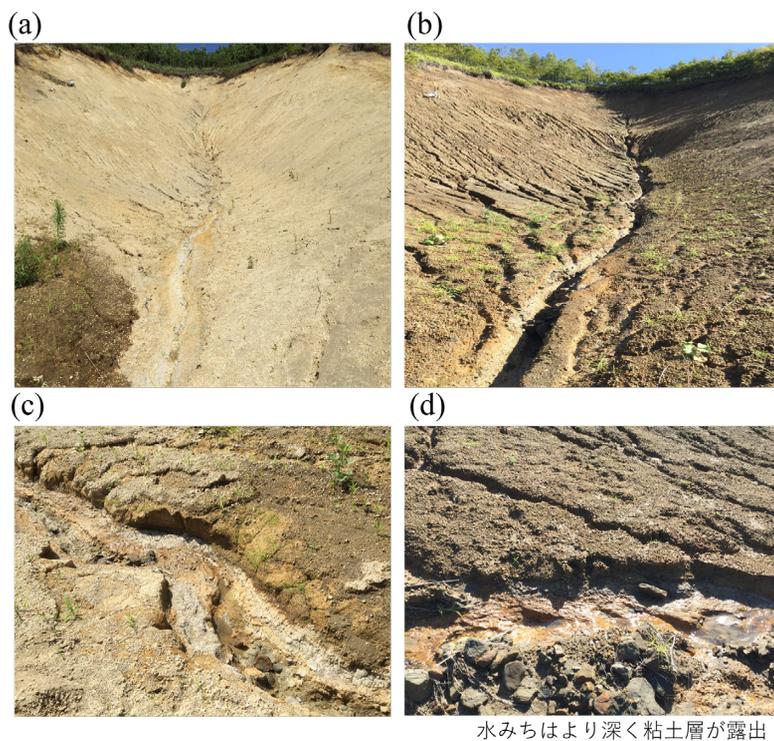
図2-28 対象斜面の表層の変化.

(a) 斜面上を望む (2019/8/4), (b) 斜面上を望む (2019/10/10)  
 (c) 水みちの拡大写真 (2019/8/4), (d) 水みちの拡大写真 (2019/10/10)

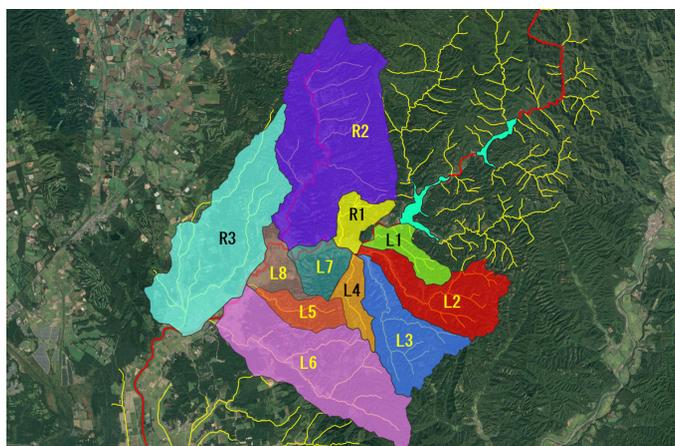
図2-29 対象流域と支川。流域メッシュ番号は表2-1の支川と対応。

これらの作業を、厚真川流域上流部に加えて、**図2-29**に示す支川の流域ごとに実施した。なお、Google Earth Engineを用いた上述の一連の作業は、凡そ10秒から20秒程度で結果が得られる。

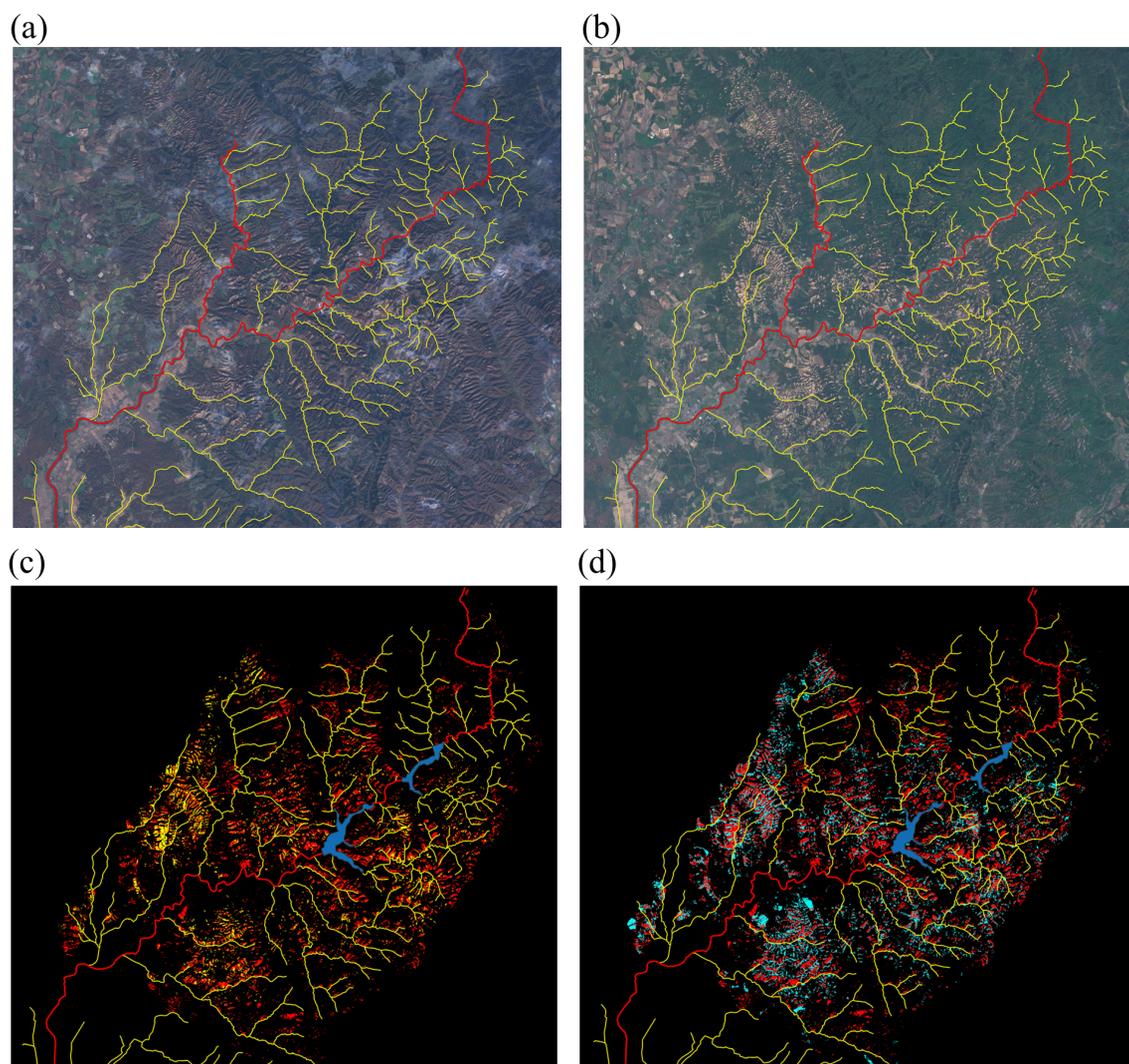
図 2-30 厚真川流域上流部における崩壊。

- (a) RGB合成画像（2018/9/7-2018/11/30）, (b) RGB合成画像（2019/4/1-8/31）,  
(c) 2019年に細粒化の進んだ斜面（黄色：細粒化，赤：2018年崩壊地）  
(d) 2019年に新規に抽出された裸地（水色：新規，赤：2018年崩壊地）

衛星画像から判断されたGSI値の変化について、厚真川流域上流部の災害前後のRGB合成画像（図2-30a, b）、2019年に細粒化が進行した崩壊地（図2-30-c）および新規に裸地（崩壊地）と判断された場所（図2-30d）を示す。図より、流域によって崩壊地の細粒化が比較的進む場所と、逆に裸地が増えている場所が存在することが分かる。

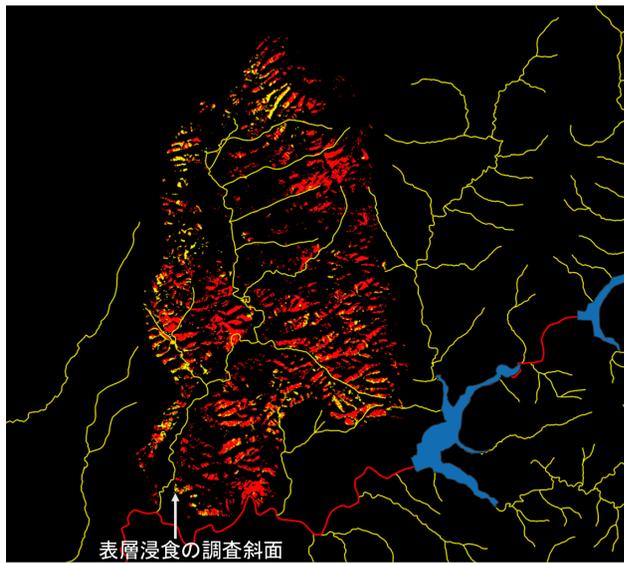
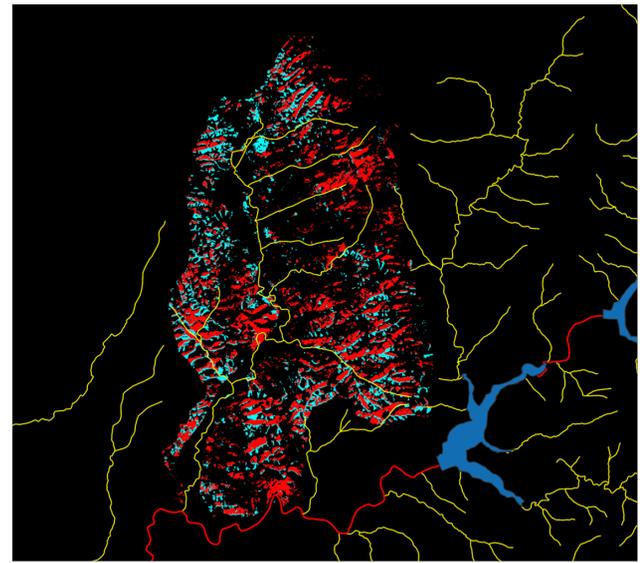
R2:ハビウ川

図2-31 厚真川へ流入する4流域における崩壊地の変化  
 (左) 2019年に細粒化の進んだ斜面 (黄色: 細粒化, 赤: 2018年崩壊地)  
 (右) 2019年に新規に抽出された裸地 (水色: 新規, 赤: 2018年崩壊地)

そこで、図2-31に北海道胆振東部地震後に厚真川土砂流出研究会の中で水文観測等を実施している4流域（ハビウ川、日高幌内川、東和川、河川名なし）について拡大図を示す。ハビウ川と日高幌内川では、GSIを用いた評価によると細粒化の進む崩壊地は比較的少ないことが分かる。一方、東和川および河川名無しの流域では、2018年に生じた大規模な崩壊地の一部が細粒化しており、既に粘土層の基岩が大部分露出している可能性が推察される。一方、2019年度に裸地として新規に抽出された場所について比較すると、東和川および河川名無しの流域で増加割合が大きいように見受けられる。新規の裸地は、新たな崩壊地あるいは2018年崩壊地から供給された土砂が移動し堆積した場所であると推察される。

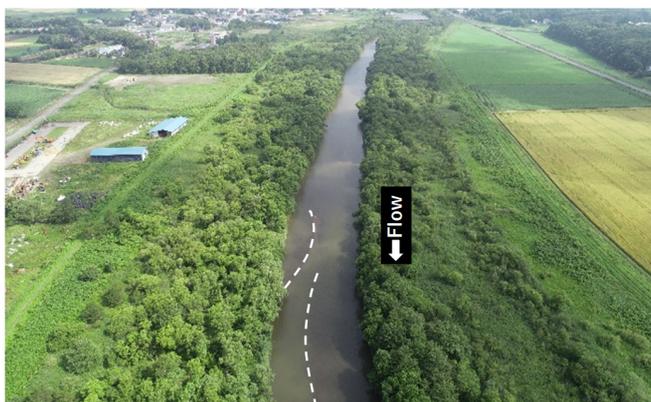
図2-32 厚真川中・下流域（交互砂州が発達）

厚真川流域の土層は樽前山の降下火砕堆積物によって構成されており、シルト・粘土成分を含有する。厚真川流域での山腹の崩壊面積は33.08 km<sup>2</sup>と推定されており<sup>2)</sup>、今後、降雨に伴いこれらの斜面崩壊に由来するシルト・粘土成分を含む土砂が厚真川へと流入することで、比較的勾配の緩やかな厚真川中・下流域（図2-32）の河床構成材料に影響を与える可能性が危惧される。そこで、本研究では詳細を把握するための事前検討として、交互砂州が形成される場にシルト成分を含有する土砂が供給された場合におけるシルト成分の堆積場所の平面分布を検討することを目的に水路実験を実施した。

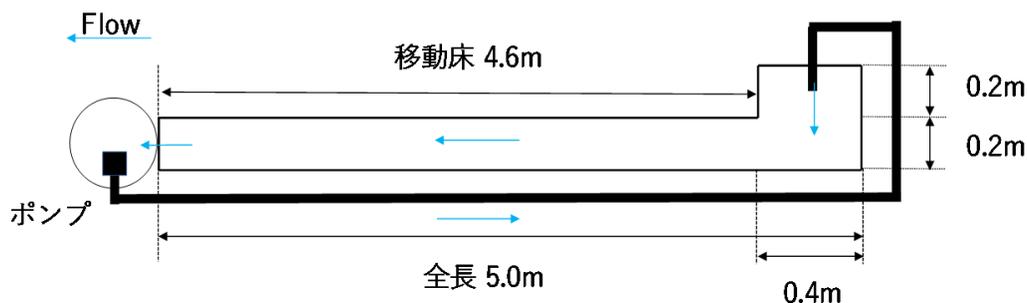
図2-33 実験水路.

実験には、全長5 m、幅0.2 mの長方形断面水路を用いた（図2-33）。実験に用いる河床材料は平均粒径0.76 mm、比重2.65の珪砂とし、水路床に8 cmの高さで土砂を平らに敷き詰めた。水路下流端にはできる限り等流水深とするため、ゲートの役割をもつ構造物を設置した。

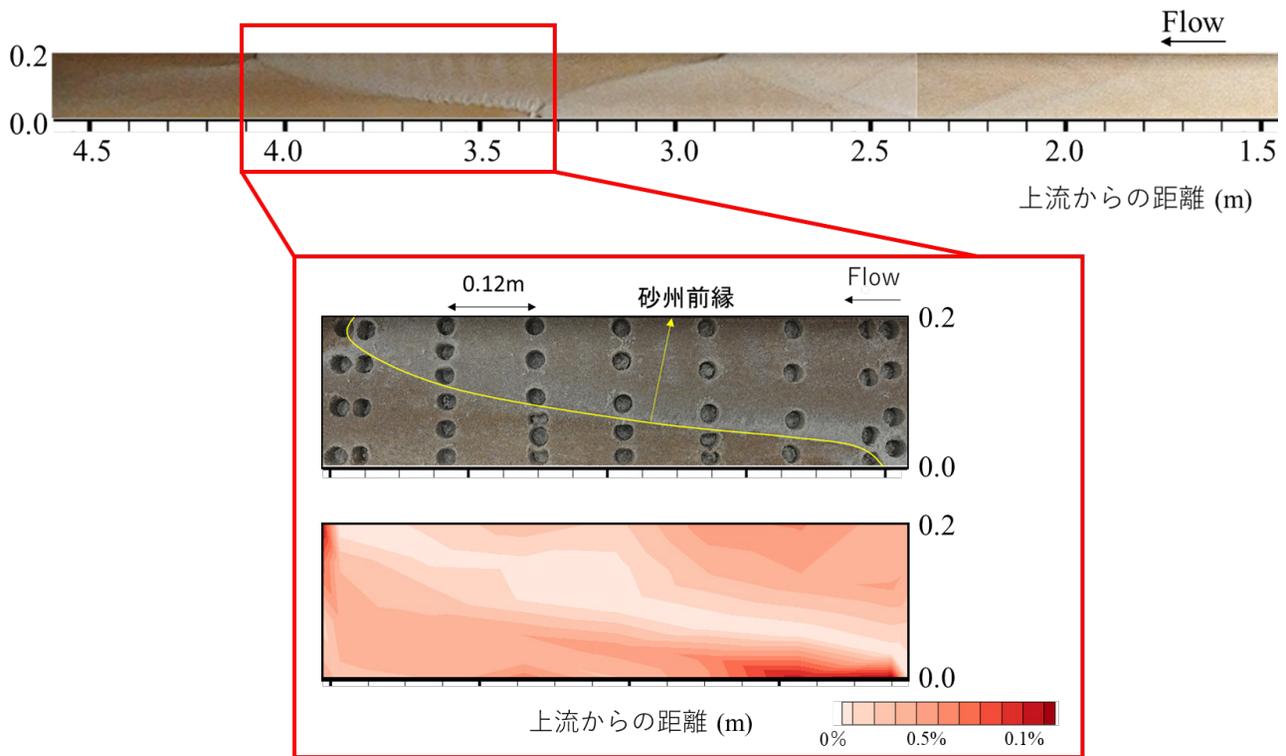
図2-34 実験終了時の写真，サンプリング箇所，シルト成分の含有率コンター図

図2-34に実験終了時の水路内の河床地形の写真、サンプリングを実施した砂州および、河床表層（5 mm）におけるシルト成分（珪藻土）の含有率のコンター図を示す。図より、シルト成分の平面分布は、砂州の上よりも砂州前縁から低水路へと流れが落ち込む場所での含有率が高いことが分かる（図2-34）。なかでも、低流量時に深み（淵）を形成する場所への堆積が卓越するようである。これは、珪藻土で表現したシルト成分は比重が軽く、その大半はウォッシュロード成分として水路内を輸送されるものの、流れが落ち込む場所では河床材料に取り込まれる割合が増加するためと推察される。今後、実験数を増やすことで砂河川へのシルト成分の供給が砂州地形特性に与える影響等を把握すると共に、こうしたシルト成分の堆積が厚真川水系中下流域の重要な水産資源であるシヤマ産卵場に与える影響等についてより詳細な検討を実施する予定である。
