5. 2018年北海道胆振東部地震発生後の 近悦府川での流量観測による水位流量曲線の作成と 河川への土砂堆積量の考察

Creation of Stage Discharge Curve by Discharge Observation in the Chikaeppu River
and Consideration of Sediment Deposition on Riverbed
After the 2018 Hokkaido Iburi Tobu Earthquake

谷口 陽子¹・八田 茂実²

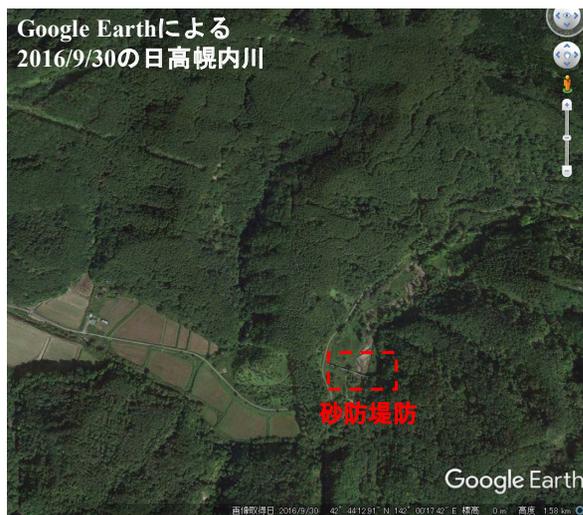
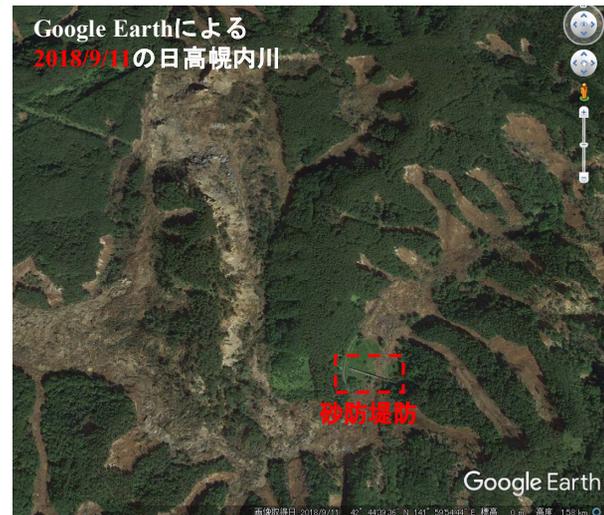
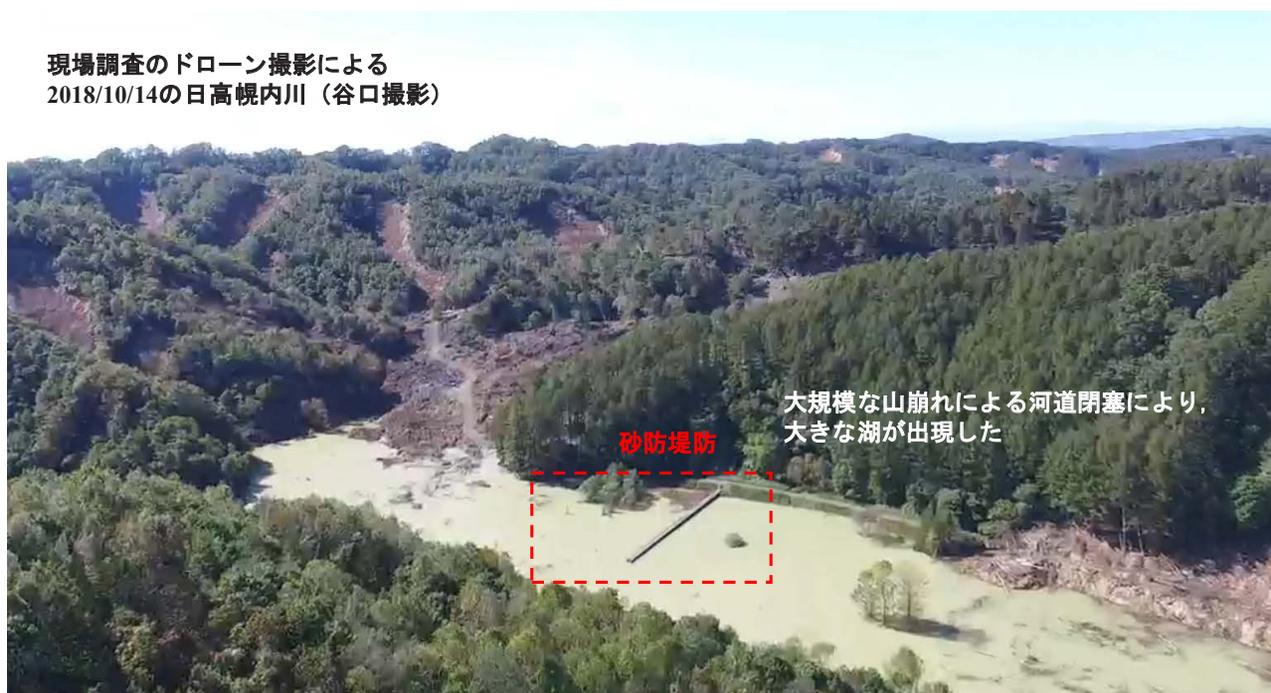
写真5-1 厚真川支川の日高幌内川で発生した河道閉塞の様子
地震前の様子（左上）と地震後の様子（右上）を比較すると、大規模な山崩れにより、日高幌内川だけではなく、周辺一帯を土砂で覆いつくしている様子が分かる。また、地震発生から約1か月後の10月14日には河道閉塞により上流の河川水が堰き止められ、大きな湖が出現した。砂防堤防の位置をもとに3つの写真を比較してみると、地震による変化は歴然である。

2018年9月に発生した北海道胆振東部地震は、胆振地方中東部を中心に甚大な被害をもたらした。その中でも、震源に近い厚真町では広い範囲で土砂崩れが発生し、表層土が大きく剥ぎ取られる結果となった。この地震は河川にも大きな影響を及ぼし、厚真川支川の日高幌内川の上流では地震の山崩れによる河川の堰き止めによって、1時間に1cmの速さで水位が上昇し、一か月後には大規模な天然ダムが姿を現した。写真5-1には、その日高幌内川での河道閉塞の様子を示している。これにより、天然ダム決壊による下流への二次被害が発生する可能性が示唆された。山地河川では、流域に到達した降雨のほとんどは土壌に浸透し、土壌中を斜面方向に沿って流動し、最終的に河川に流出する。このため、表層土が失われた場合、降雨流出経路は大きく変わることが考えられ、これに伴って降雨流出特性も変動すると考えられる。

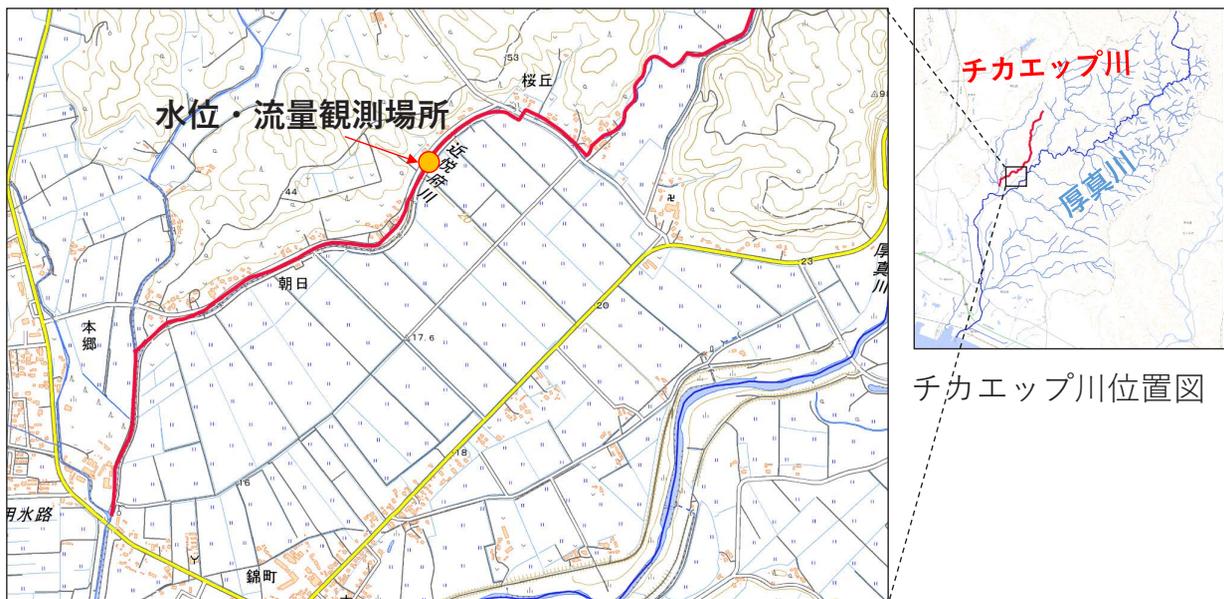
図5-1 近悦府川と水位・流量観測場所の位置図

モニタリングの対象地点は近悦府川流域とした。図5-1に近悦府川の位置図と水位、流量観測の場所を示す。近悦府川は厚真川流域内にあり、流域面積10.15km²と小さな流域であるが、今回の北海道胆振

水位、流量観測の場所は、下流に位置し洪水時でもすぐにアクセスしやすい場所を選定した（図5-1）。写真5-2には、水位計の設置の様子と観測場所周辺の様子を示している。

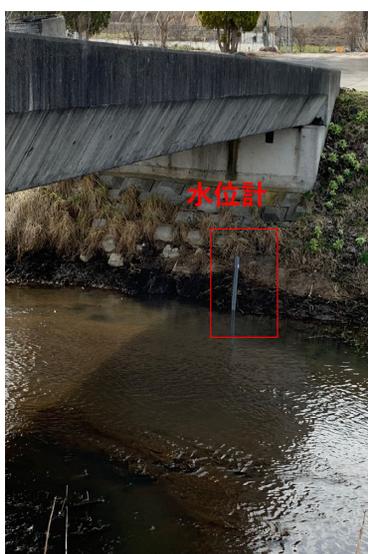
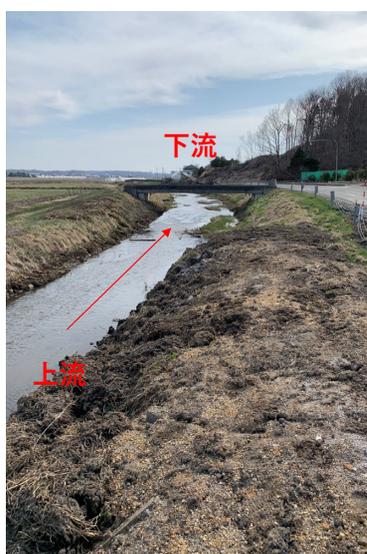
写真5-2 水位計の設置場所（左）と周辺の様子（右）

圧力式水位計（HOBO, U20L, 水位・水温ロガー）を用いて、連続した期間の水位を計測し、降雨と水位がどのように対応しているかを観測することを試みた。

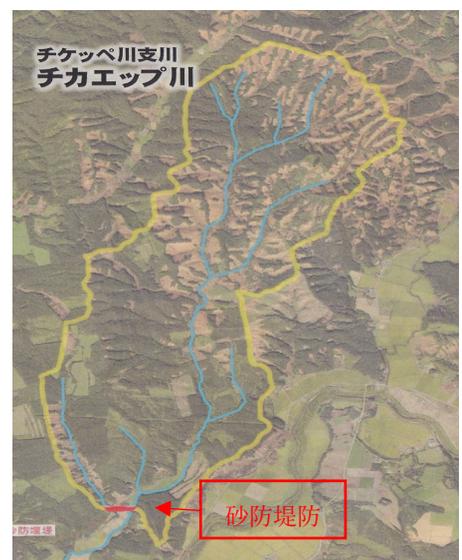
図5-2 近悦府川流域の崩壊の様子
(北海道開発局の資料より)

東部地震では流域の約26.1%が崩壊した。この値は、崩壊地面積率が最も大きかった東和川流域の35.3%に次ぐ大きさである¹⁾。図5-2には近悦府川流域の崩壊地の様子を表しており、近悦府川の上流域で広範囲に崩壊していることが分かる。北海道開発局に問い合わせたところ、近悦府川流域では下流に砂防堤防を設置する以外に改修工事を行わないことが分かった。これにより崩壊地面積が広く、砂防堤防より上流は地震後の自然状態を保てることから、現状（災害後）から自然復旧していく様子が直接観測できると考え、対象流域とした。

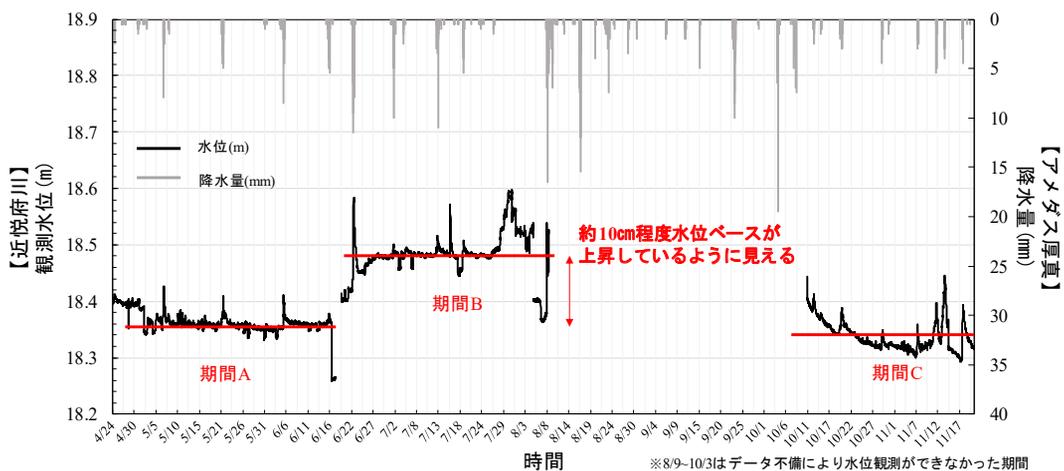
図5-3 水位計の連続観測結果とアメダス厚真地点降水量との対応

2019年11月21日である。なお、途中8月9日から10月11日までは、データ回収時のミスにより欠測となっている。図5-3では、黒の折れ線グラフが観測水位、灰色の棒グラフがアメダス厚真地点の降水量となっている。全体的に水位の上昇は降雨と連動しており、降水量に敏感に反応し流出しているように思うが、水位の上昇量は数cm程度が多く、降雨に対して流出する量が少ない。また、詳しく観測水位に着目すると、6月中旬から8月初旬にかけての水位のベースが他の期間と比較すると約10cm上昇していることが分かった。これについては後節(3)土砂堆積量についての考察で詳しく記すことにする。

水深のベースアップが土砂堆積によるものなのかを考察するため，図5-3に示すように4月25日から6月17日までを期間A，6月20日から8月8日を期間B，10月12日から11月20日までを期間Cとし，各期間での流出率を求めることを考えた．表5-2は，求めた流出率をまとめている．この時の流出高は，図5-4の水深流量曲線を用いている．

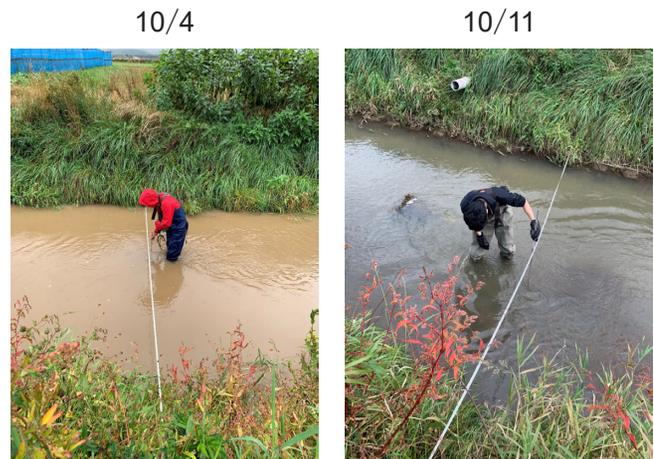
写真5-3 流量観測の様子

流量観測は、水位の観測期間に計10回の流量観測を行った。表5-1に各観測時の平均水深、流速、流量など観測項目の結果を、観測日の前3日間の降雨状況も含めてまとめている。ここで平均とは、断面を50cm毎に区分した小断面の平均値を、観測流量は、小断面毎に求めた流量の合計値を意味する。流量観測を行っている様子を写真5-3に示す。一回目の観測日である4月18日は、洪水日では無かったが、融雪と相まって平均水深が5月21日と6月5日の観測日よりも大きい値をとったと考えられる。また、表5-1に記してある観測が全て終了後に知ることになったのだが、この観測値より200mほど上流で田畑への農業用水の取水が行われていることが分かった。5月21日と6月5日の水深が小さいのは、そのことも関係していると考えられる。いずれにせよ、最大水深は10月4日の27.180cmであり、観測中でも降雨に対して流出量が少ない印象であった。

期間の流出率の均等がとれるため、期間Bでは河床での土砂堆積が平均10cm程度他の期間に比べ増加していると考えられる。写真5-3は流量観測時の様子を写しているが、実際に河川に入り、歩いてみると期間Bでは土砂に足を取られる感覚があった。よって、上流からの土砂流入により河床が変化していることが分かった。ただし、これが地震発生前からなのか、それとも地震発生後からなのかは今は断定できないため、今後も長期的なモニタリングが必要である。また、写真5-4に示すように6月から8月にかけては、植生の繁茂が著しいため、植物による水深の堰上げも考えられる。

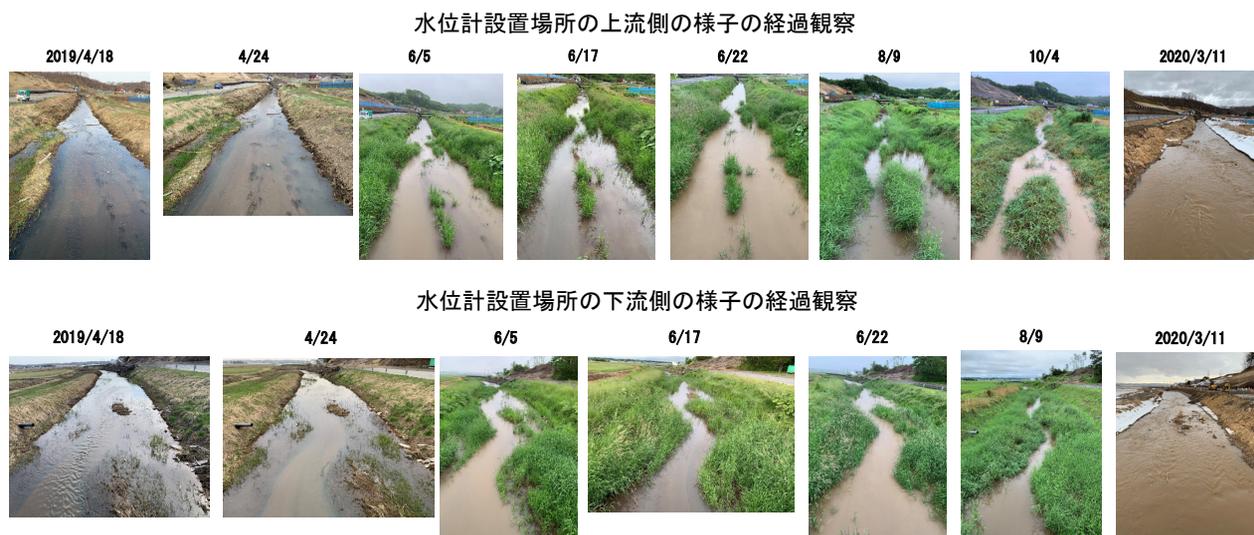
写真5-4 観測場所の季節的な植生変化と洪水時の土砂運搬の様子（上：上流側，下：下流側）

アメダス厚真地点にて、日降水量63mmを記録したため、翌日の3月11日に現場へ向かったところ、河道から溢れそうなほどの出水が起きていた。その様子が写真5-4と写真5-5に示してある。写真5-4は、流量観測を行った際に、観測地点から上流側と下流側を撮影して日付順に並べたものであり、季節的な変化に伴う植生の変化、さらに土砂が堆積している様子や、洪水時に濁流として流れている様子が分かる。写真5-4の右端の写真は2020年3月11日の様子だが、降雨によって融雪量が増加したのか、流量観測できないほどの水位になっていた。写真5-5は、同じ水位計の場所を示しているが、融雪期に降雨が重なった2020年3月11日は、同じ融雪期でも降雨量が少なかった2019年4月18日と比較すると、水深がかなり深くなっていることが分かる。この出水が、降雨によるところが大きいのか、融雪によるところが大きいのかは判断できないが、通年出水が少ないわけではないことが分かった。また、出水時の河川水は土砂によってかなり濁っている。これは、北海道胆振東部地震によって斜面の露頭面積が増加し、河川への土砂供給が行われている可能性があると考えている。

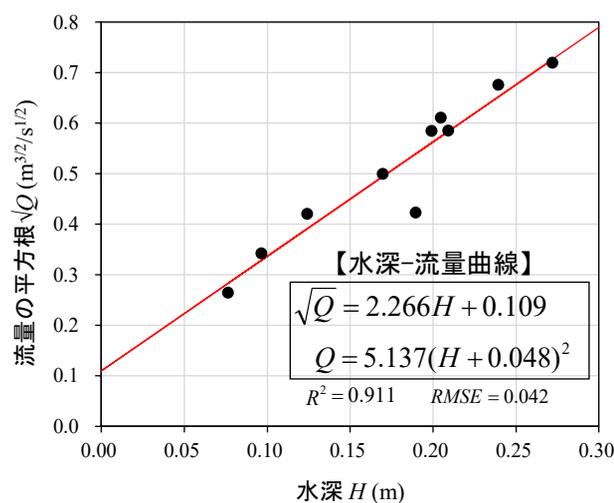
表5-1に示す流量観測結果の平均水深と観測流量を用いて、水深流量曲線を作成した。図5-4に観測流量と作成した水深流量曲線を示す。この水

図5-4 流量観測により作成した水深流量曲線

深流量曲線は精度指数である決定係数 R^2 が0.991，二乗平均平方根誤差RMSEが0.042となり，かなり精度が良い結果を得た．なお，当初は標高を用いて，水位による水位流量曲線を作成しようと思っていたが，流量観測時に標高は計測しておらず，誤差要因を少なくするため，直接観測できた水深と流量データを使うことにした．図5-5は，水位計による水深と，流量観測の水深を比較したものである．水位計は水深を計測し，一定の基準値（標高）を与えることで水位を求めている（図5-3）．図5-5は観測地点の標高18.25mを差し引いた水深結果を示しており，流量観測で観測した水深と比較すると，やはり6月中旬から8月上旬にかけて水深のベースが上がっているように見える．2019年4月から11月までの上位3日の日降水量は9月23日の61.0mm，次いで6月22日の56.5mm，そして10月4日の52.5mmとなっている．このうち，6月22日と10月4日は流量観測を行っているが，どちらも水深は20cm～24cm程度である．それに比べて，図5-5の6月中旬から8月上旬にかけての水位計による水深は最大で38cm程度を示しており，河床に堆積した土砂により標高が高くなっているのではないかと考えられる．

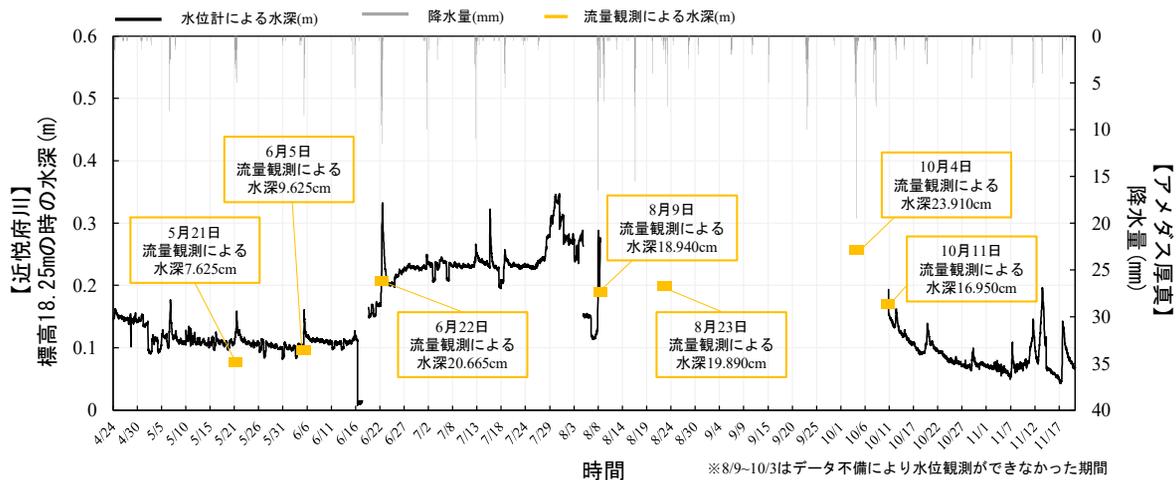
図5-5 水位計による水深と流量観測による水深の比較
