## 8. 2018年北海道胆振東部地震による崩壊斜面における 降下軽石堆積土の力学的特性

Mechanical behavior of volcanic soil on collapse slope by the 2018 Hokkaido  
Eastern Iburi earthquake, Northern Japan

川尻 峻三<sup>1</sup>・渡邊 康玄<sup>2</sup>・早川 博<sup>2</sup>

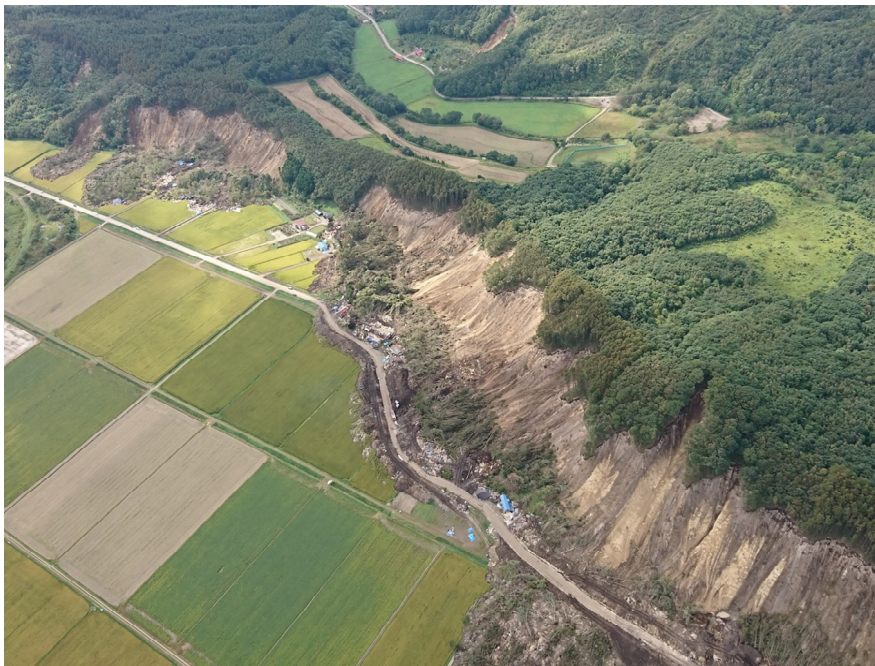
Photo 8.1 Slope failures in Yoshino district, Atsuma town<sup>2)</sup>

2018年9月8日午前3時7分に発生した北海道胆振東部地震は、胆振東部地方の深さ約37kmを震源とした気象庁マグニチュード $M_j = 6.7$ の内陸地震である。北海道厚真町では最大震度7を観測した。これによって厚真町内では広域での斜面崩壊が発生した。写真8.1は厚真町吉野地区（位置は図8.1を参照）での崩壊状況であるが、崩壊土砂は比較的長距離を移動して住宅へ押し寄せて、36名の犠牲者が出た<sup>1)</sup>。これは1995年に発生した兵庫県南部地震によって兵庫県西宮市で発生した地すべりでの犠牲者数と同規模であるとともに、斜面崩壊数や範囲は国土交通省の発表によると明治以降で最大規模とされている。また、崩壊箇所では火山噴火による降下軽石堆積物が堆積岩上に分布している地域であり<sup>2)</sup>、火山由来の土質で構成された自然斜面の崩壊現象としては熊本地震<sup>3),4)</sup>による被害と類似する点があると考えられる。火山が多い日本には降下軽石や火山灰質土が分布している地域が多数あり、今回の北海道厚真町での広範囲・大規模に発生した斜面崩壊メカニズムに関する考察は、今後の地震に対する斜面防災・減災対策を立案する上で極めて重要となる。

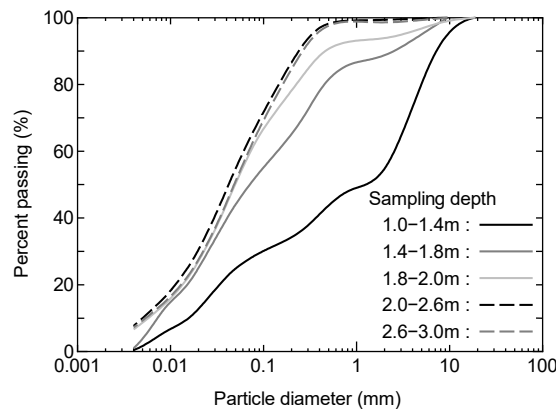
Fig. 8.8. Grain size distribution on B-2

図8.8はB-2で採取した土試料の各深度での粒度分布を示している。ここで簡易サンプリングでは、地表面から1.0mまでの試料は根茎の影響に加えて、サンプラー内で土試料が圧縮することによって物理試験を行うために十分な試料の量を採取することができなかった。そのため、図8.7では深度1.0m以深の

結果を示している。  $N_d$  が小さい値を示した深度である1.0 ~ 1.4mは採取した試料の中では、最も粗粒分が多く、深度が深くなるにつれて細粒分が増加する傾向にある。 図8.9はB-2における深度方向の自然含水比  $w_n$  と細粒分含有率  $F_c$  の変化を示している。 概ね深度1.2 ~ 1.7mの間に  $w_n > 200\%$  の高含水比状態の領域がある。 なお、  $F_c$  については、この高含水比箇所から  $F_c > 50\%$  となり、その下部では概ね深度とともに増加する傾向にある。 この  $w_n$  が高く、  $F_c$  が増加する箇所は、断面観察ではTa-dの下部層と風化が進んだ強風化粘土の境界部付近に対応している。

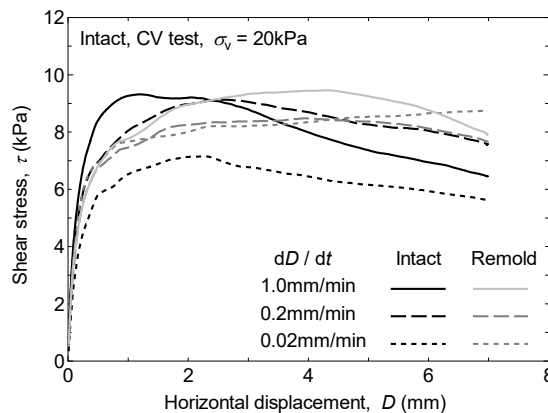
Fig. 8.10.  $\tau \sim D$  relationships of CV test group specimens

図8.10はIntactおよびRemold供試体に対するCV testから得られたせん断応力  $\tau$  ~ 水平変位  $D$  を示している。 Remold供試体の  $\tau \sim D$  は、明瞭な  $\tau$  のピーク (i.e.  $\tau_{max}$ ) を示さないひずみ硬化型である。 その一方で、Intact供試体では  $\tau$  がピークを示した後に、  $\tau$  が低下するひずみ軟化型である。 また、Intact供試体では  $dD/dt$  の増加に伴い、  $\tau_{max}$  が増加している。 しかし、Remold供試体では、  $dD/dt$  の増加に対する  $\tau_{max}$  の変化は小さい。 図8.11a), b) は、  $dD/dt$  に対して  $\tau_{max}$  および  $\tau_{max}$  に対する残留強度  $\tau_f$  の比である  $\tau_{max}/\tau_f$  を比較している。 Intact供試体では、  $dD/dt$  に対して  $\tau_{max}$  が増加しており、強度のせん断速度依存性を確認できる。 しかし、今回の実験の範囲では、  $dD/dt$  の増加に対して  $\tau_{max}$  が単調に増加するわけではなく、  $dD/dt$  の増加に対して  $\tau_{max}$  の増加は緩慢となる。 Remold供試体では、  $dD/dt$  に依らず  $\tau_{max}$  はほとんど同じ値である。 特に  $dD/dt$  が小さい場合には、Intact供試体よりも  $\tau_{max}$  が大きくなり、崩壊斜面の安定性を過大評価する可能性がある。 次に  $\tau_{max}/\tau_f$  はIntact供試体ではRemold供試体よりもすべての  $dD/dt$  で小さい値となる。 Intact供試体の  $dD/dt$  が最も大きい場合における  $\tau_f$  は、  $\tau_{max}$  の70%程度まで低下している。

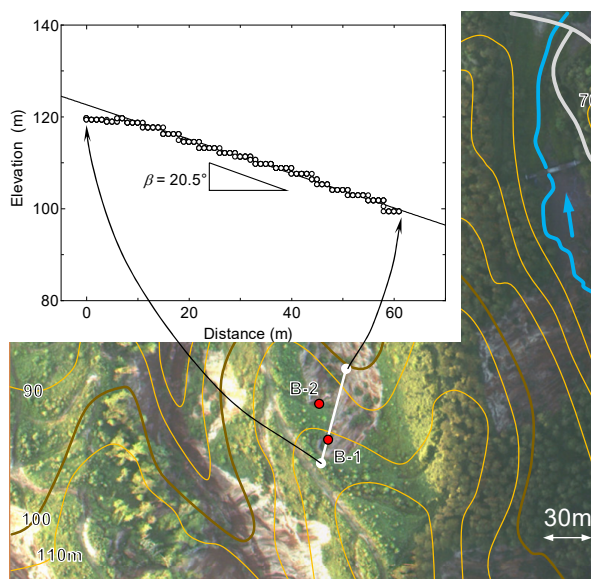
Fig. 8.18. Vertical cross section for stability calculation (based on Geospatial Information Authority of Japan)

図8.17は現地調査を行った斜面の調査時におけるUAVによる空撮画像を示している。撮影日は2018年10月29日である。B-1およびB-2付近を源頭部とする斜面崩壊は、谷筋に対してやや斜めに発生している。そこで式1を用いた安定解析の代表的な断面は図8.18に示す位置とした。斜面形状は国土地理院が公開している崩壊前の地形図を参考とした。また、図8.6に示したように $N_d = 0 \sim 3$ 程度の相対的に強度が低

い土層は、標高と同じような傾斜で堆積していたことを考慮して、 $\beta$ は斜面形状の勾配とした。

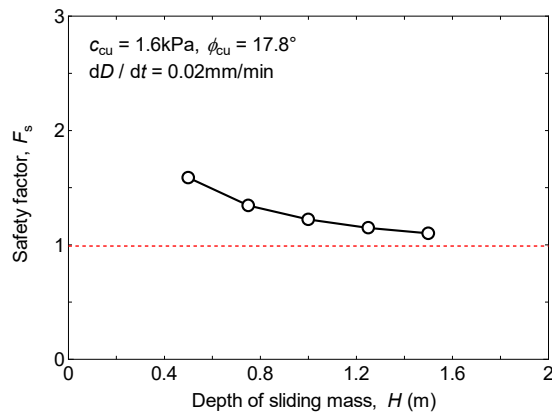
Fig. 8.19.  $F_s \sim H$  relationships without earthquake load

図8.19は $H$ を変化させた際の常時における $F_s$ の結果を示している。常時では、地震動による急速なせん断速度効果は小さいとして、 $dD/dt = 0.02\text{mm/min}$ の $\phi_{cu}$ および $c_{cu}$ を用いた。 $F_s$ は $H$ に依らず $F_s = 1.0$ 以上であり、地震による加振力を受ける前の対象斜面は安定した状態にあったことが伺える。
