斜面崩壊で荒廃した北海道の山地流域における 地形変化，植生変化，土砂流出変化の実態解明

Monitoring of changes in landform, vegetation and sediment discharge
in a mountainous catchment disturbed by landslides in Hokkaido

大丸 裕武¹・古市 剛久²・柳井 清治³
Hiromu DAIMARU, Takahisa FURUICHI, Seiji YANAI

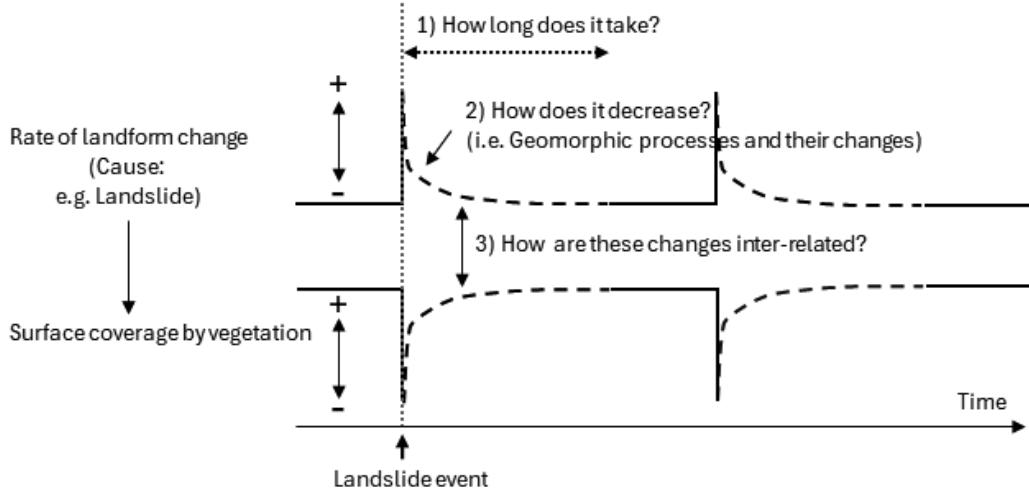
図1 流域攪乱後の地形プロセスと植生回復の推移を単純化した模式図とその論点

調査開始当初の主たる注目点は流域スケールでの土砂流出量と流出の特徴であった。2023年までの4年9ヶ月間のデータを経年に見ると、2020年から2021年にかけては年雨量は増加した（前年比151%）にも関わらず土砂流出量は大きく減少し、その翌年2022年は流域スケールで「特別地拵え」が実施されて斜面や谷底面から倒木が除去され倒木除去作業に伴って表土も攪乱された（特に林道の設置と利用）結果、年雨量は減少した（前年比93%）にもかかわらず土砂流出量は一転して増加に転じ、2023年も流域スケールでの攪乱の影響は継続したと見られ、年雨量は減少した（前年比81%）にも関わらず土砂流出量は増加した（融雪出水期の流出増が増加の一因）。一般に、流域に運搬される土砂が十分存在し、流域特性に有意な変化がない場合、年流量（=年雨量）が増加すれば比土砂流出量も増加すると考えられるが、イベント後5年間の年間土砂流出量データは、雨量の増加に伴い比土砂流出量は減少する傾向を示している。また一般に、荒廃イベントの発生から時間が経過するに従って植生回復や堆積土砂の安定化（地形化）によって地形は安定化し、侵食量（=比土砂流出量）は減少していくが、イベント後5年が経過した現在までに比土砂流出量の顕著な減少傾向は認められない。このような理論と実態の乖離を議論する際には、1) 土砂流出量が平衡状態に戻る（あるいは、平衡に至る）までにどのくらいの時間がかかるのか、2) その間土砂流出量はどのように減少するのか（どのような地形プロセスの変化があるのか）、3) その土砂流出量の減少（あるいは変化）において地形プロセスと植生回復との間にはどのような関係があるのか、といった面での検討が重要である（図1）。

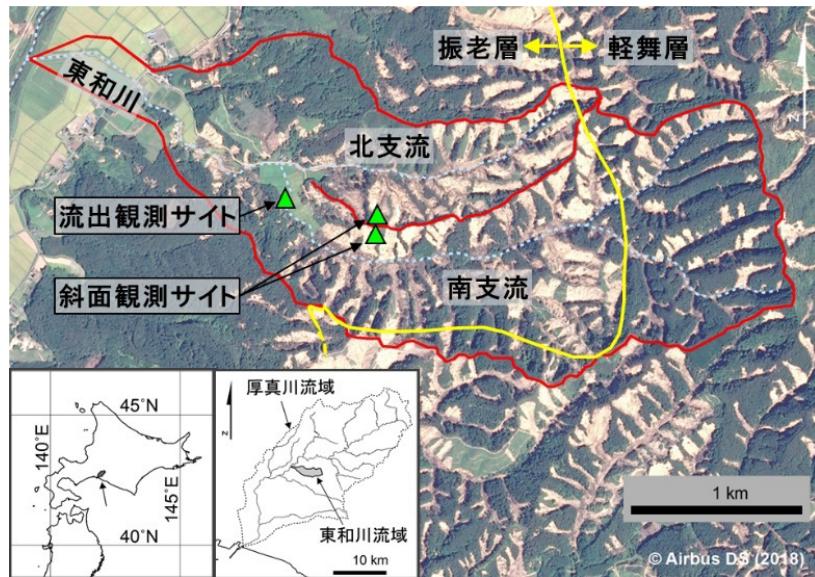
図2 東和川流域の流域界（赤線）、地質境界（黄線）、流出観測及び斜面観測のサイト（緑三角）

東和川流域は厚真川流域の中流部左岸に位置し、東西方向に伸びる北支流と南支流からなる（図2）。流域の最高標高は234 m、最低標高は25 m、比高は209 m、面積は4.88 km²、平均傾斜は21.3°（標準偏差11.2°）である。流出観測を行った南支流の流域面積は2.95 km²である。斜面観測のサイトのうち、南斜面に設けたサイトは南支流域にあり、北斜面に設けたサイトは北支流域にある（図2）。南支流中流部から下流部、及び北支流は新第三系振老層、南支流上流部は新第三系軽舞層を基盤とする（図2）。これまでの報告によれば東和川流域での崩壊面積率はイベント地域内の他流域と比べても最も高く¹⁾、表層崩壊は248箇所に上る²⁾。崩壊地の合計面積は1.1 km²、崩壊面積率は0.23である。斜面崩壊に伴って斜面下方へ移動した大量の土砂は東和川谷底面を上流から下流へほぼ連続的に埋積した。

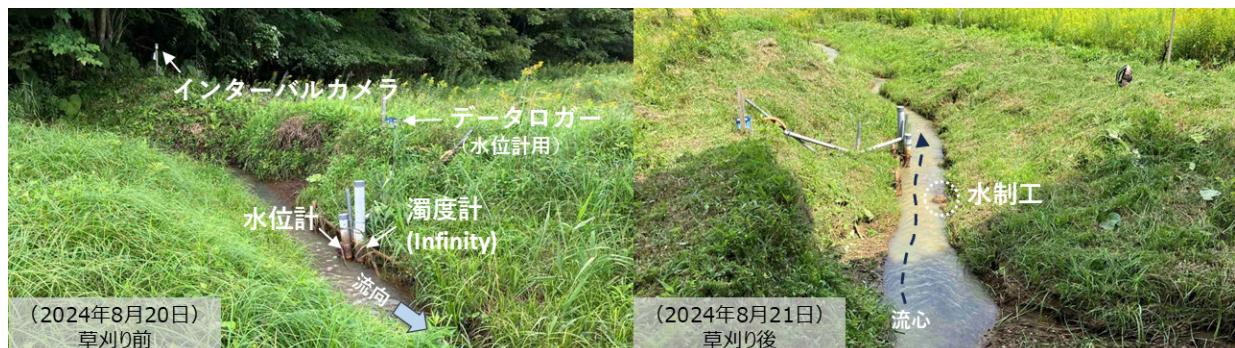
図3 流域土砂流出観測点

南支流埋塞部下流端付近（図2）に水位計、濁度計、水温計、インターバルカメラを設置し、流域土砂流出観測点とした（図3）。水位計はセンシズ製HM910及びデータロガーLM-1を使用し、濁度計と水温計はJFEアドバンテック製小型メモリー濁度計Infinity-Turbidを使用した。インターバルカメラはBrinno製タイムラプスカメラTLC200を用いた。水位データはデータ回収時にメジャーで水位を計測して水位計による観測値と対照させ、河床変化に対する補正を行った。濁度計には中濁度用（0-1200 FTU；ホルマジン濁度）と高濁度用（0-100000 ppm；カオリン濁度）の2種の後方散乱方式センサーが装備されている。濁度計を用いた観測データにはスパイクやノイズが生じることがあり、異常値として取り除く必要がある。その作業として、濁度の測定では1測定につき1秒間隔で10回計測し、計測した濁度を値でソートして最大から2つ、最小から2つを取り除いた中央の6つ値の平均値を濁度値とした。その上で、濁度の変化パターン、水位との関係、インターバルカメラ画像やデータ回収時に現地で確認したサイト（濁度計）の状況を基に判定を行い、異常値を除外した。土砂運搬量の計算では基本的に中濃度用センサーの限界値である1200 FTUまでの濃度は中濃度センサーの値、それ以上の濃度では高濃度用センサーの値を用いた。また、濁度データが得られなかった期間は、これまでと同様に、水位と流量、流量と浮遊土砂量の関係式から土砂流出量を見積もった。本年度の濁度観測は、厳冬期明けの2023年3月25日に濁度計を設置して10分間隔で計測を開始し、集中豪雨による大出水で観測サイトが土砂で埋まり流路が変わった8月27日に終了した。8月27日までの観測では、昨年まで取り組んだ水路改修（計器設置区間の直線化）と自然石を用いた水制工導入によって（図3）、以前に比較して良好なデータが得られた。

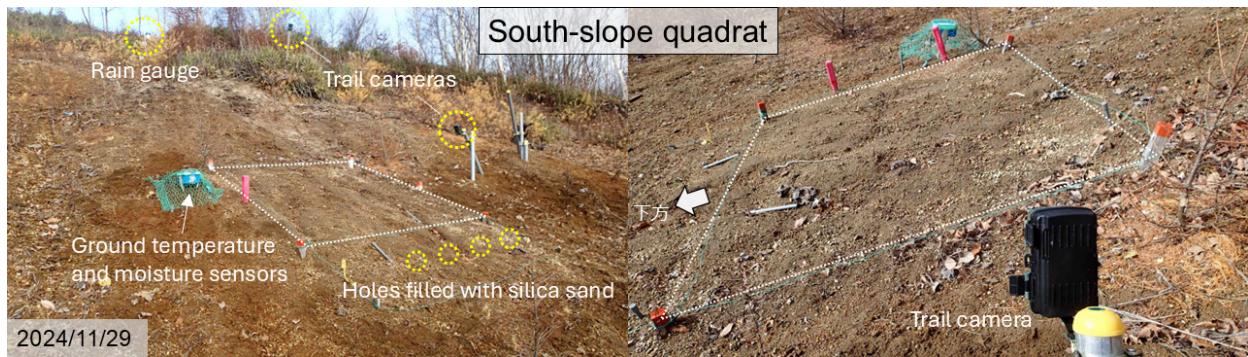
図4 南斜面のコドラート・サイト

2023年に南斜面と北斜面に設定した2 m x 2 m のコドラー・サイトを2024年10月下旬及び11月下旬に改修して、裸地斜面における初冬及び初春の霜柱クリープの観察、観測を実施した（図2、図4、図5）。コドラーを設置した斜面の斜度は南斜面、北斜面とも25°である。コドラーの側面には、地表面からの深度0 cm, 5 cm, 10 cm, 15 cmに地温計（HOBO® Tidbid MX2203）を、深度5 cmに土壤水分計（HOBO® MX2307）を設置した。コドラーの下端には、2023年秋に検土杖を用いて斜面に対して鉛直方向に約30 cmの穴を南斜面に5本、北斜面に4本掘り、珪砂を流し込んでおり、2024年春にそれぞれ1本づつ掘り返したが、残りは手付かずである。また、今年は昨年設置したトレイルカメラ（塚本無線WTW-TC32AP）に加え、コドラーの真横にも近距離で設置し、1時間間隔で地表面の状況をモニタリングした。南斜面については、2025年3月24日～25日に各種観測データを回収し、珪砂穴の一本を掘削して2023年11月以来の変化を観察した。

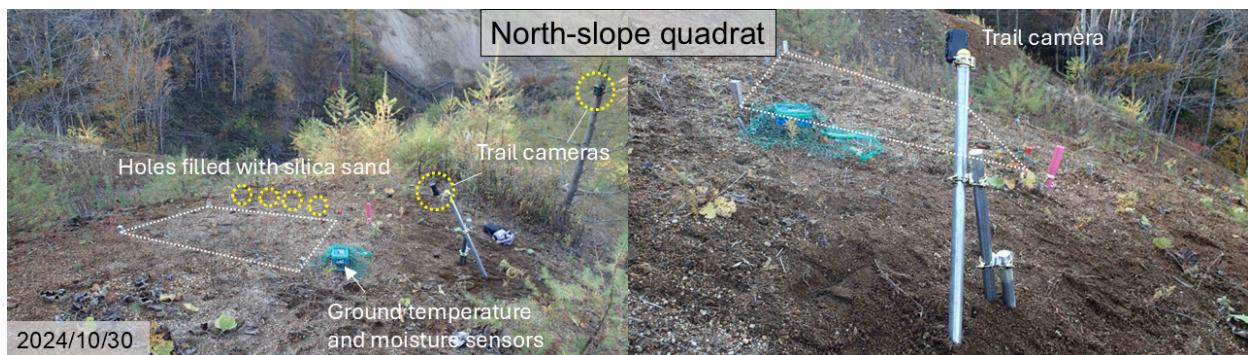
図5 北斜面のコドラート・サイト

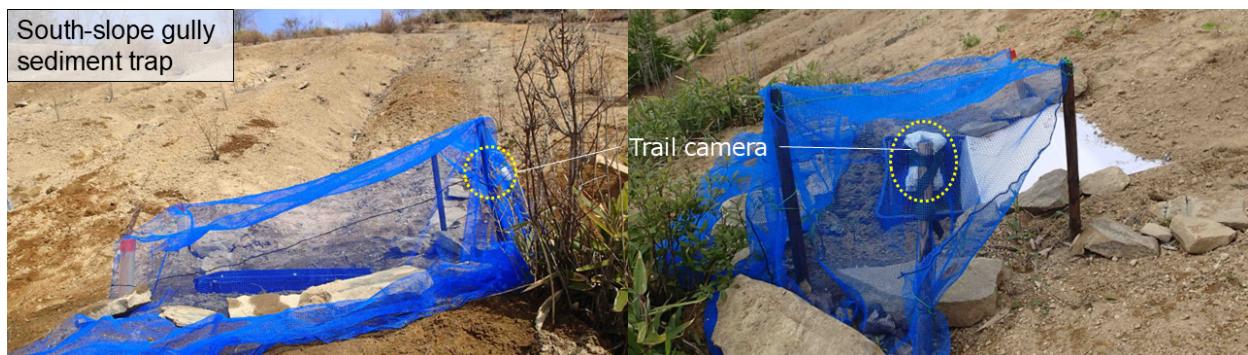
図6 南斜面ガリーからの流出土砂トラップ

裸地斜面に刻まれたガリーからの土砂流出を精密に観測するには、斜面脚部に堰を設けるなど大掛かりな施設の建設が必要となり、出張ベースでの調査体制では施設の建設及び維持管理とその後の精密な計測の実現は現実的でないとの判断から、斜面中部に簡易な土砂トラップを設けた（図6）。土砂トラップに溜まった土砂の堆積を計測した。

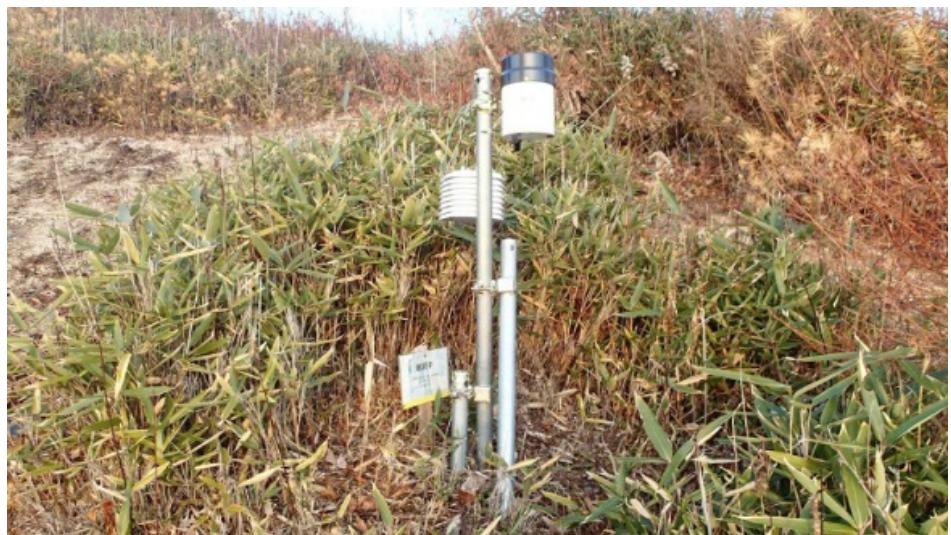
図7 斜面観測サイト南斜面に設置した雨量計

雨量データ及び地上気温はアメダス厚真における時間雨量及び毎時気温を用いた。積雪の観測はアメダス厚真では行っていないため、アメダス種別のデータを用いた。流量観測点からアメダス厚真観測所までは直線距離で約4 km離れているため、本年新たに斜面観測サイト（南斜面）に雨量計を2024年5月に設置した（図4及び図7）。

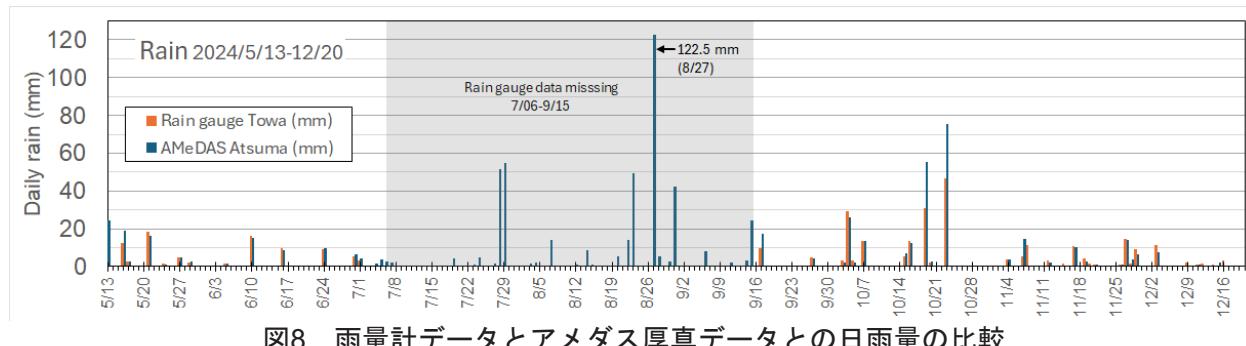
図8 雨量計データとアメダス厚真データとの日雨量の比較

斜面観測サイトに設置した雨量計からは、2024年5月13日から7月6日及び9月16日から12月19日の期間のデータが得られた（7月7日から9月15日のデータは欠損）。雨量計データが得られた期間の日雨量10 mm以上の降雨イベントについてアメダス厚真の日雨量データと比較したところ、雨量計の値に対してアメダス厚真の値は全14イベントで平均して19% 大きな値を示した。14イベントのうち6イベントでは違いが±10% 未満で良く一致したが、50% 以上大きな値を示すイベントも4回あった（図8、表1）。これまでのアメダス厚真の雨量と東和川の水位のデータにおいて、両者に整合性が見られない場合が散見されたが、その理由として東和川流域とアメダス厚真との間の距離（約4 km）を反映した降雨データ上の制約があった可能性が今回のデータ比較から指摘できるだろう。

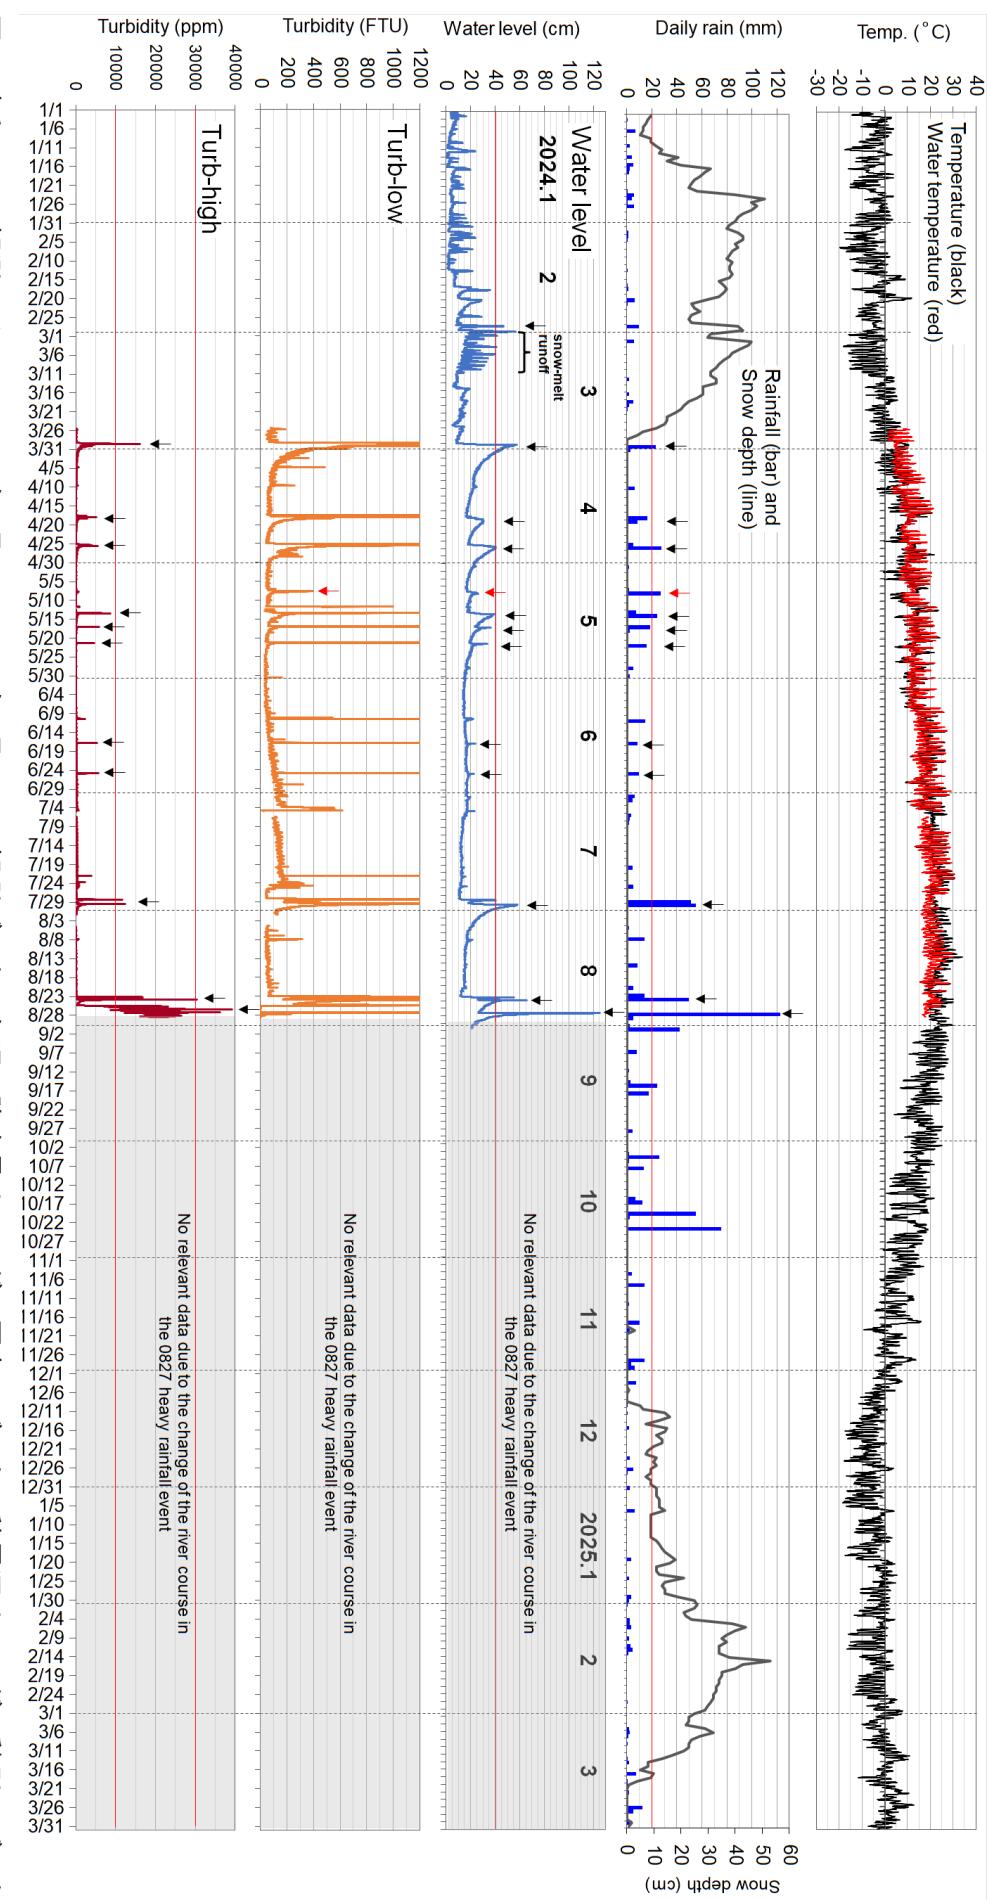
図9 東和川河川観測サイトでの2024年1月1日～2025年3月31日の観測データ。気温、降水量はアメダス厚真のデータ、積雪深はアメダス穂別のデータ。
濁度データは異常値を除外したもの。矢印は降雨流出イベント

2024年の水位データは、8月27日の豪雨による大出水イベントで河川流路が変わったことから、1月1日から8月27日までの期間であり、この間は連続的に得られた（図9）。2024年は水位が30 cmを上回る降雨流出イベントが2月26日の第1回以降10回あり、最大水位は8月27日の121.0 cmであった。水位が30 cmを上る10回の降雨流出イベント中6回のイベントで日雨量20 mm以上が記録されている。

濁度データは、データ回収に伴う停止時間を除き8/01-03（約3日間）の欠損以外は連続的に記録できた（図9）。2024年にはカオリン濁度10000度（濃度おおよそ 13.8 kg/m^3 ）を超える高濃度の浮遊土砂流出イベントが4回あり（3月29日、7月29日、8月23日、8月27日），そのうち8月の2回のイベントでは最高濁度が30000度を超えた（図9）。

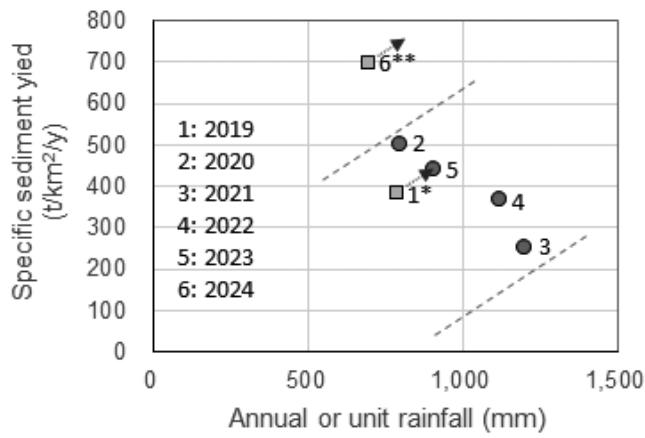
図10 東和川南支流における2019年～2024年の年降水量と比浮遊土砂流出量

(注)* 2019年及び** 2024年はそれぞれ9ヶ月間、8ヶ月間のデータを想定した際のプロットの動きの方向。二本の点線で挟まれる領域は極端な豪雨と次の極端な豪雨との間の期間における雨量と土砂流出量の関係を示すと想定できるが、2024年のプロットは極端な豪雨がもたらす地形変化・土砂流出プロセスによる異なるレベルの雨量と土砂流出量の関係の存在を示唆している。

水位データ及び濁度データから計算された東和川南支流における2024年の1月1日から8月27日の浮遊土砂流出量（暫定値）は2060.4 tonnesであり、同期間の比浮遊土砂流出量（Specific suspended sediment yield）は698.4 t/km²である（表2、図10）。この間の積算雨量と共に、比浮遊土砂流出量を2019年以来のデータ（2019年を除き12ヶ月間）と比較すると、期間が短かった（8ヶ月間）にも関わらず2024年が最も大きな値を記録したことが分かる。これは8月27日の大出水イベント（図11）での土砂流出量の影響が大きく、2024年8月の月間土砂流出量約1670 tonnesは、他の年の年間土砂流出量に匹敵する値であった（表2）。

2019年から2023年までの土砂流出量については、2018年の斜面崩壊による流域荒廃後の流域の反応として、地形の安定化や人為による攪乱の影響を議論してきたが（図10；下点線），2024年は2019年から2023年までは見られなかった強度での侵食と土砂運搬のプロセスが生じたと理解でき、その土砂流出現象の要因は経年変化で検討していた範囲では捉えられないと考えられる（図10；上点線）。厚真で気象

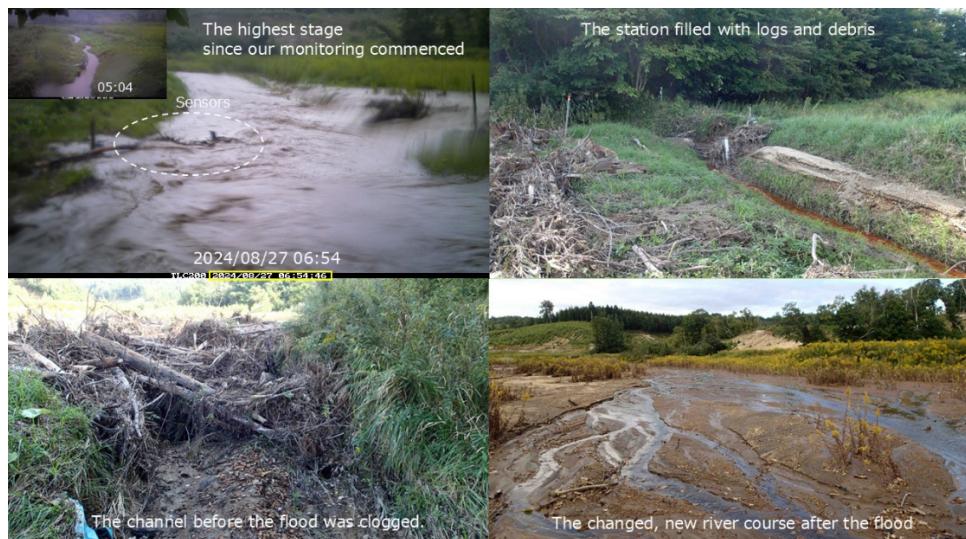
図11 流域土砂流出観測点における2024年8月27日の大出水イベント

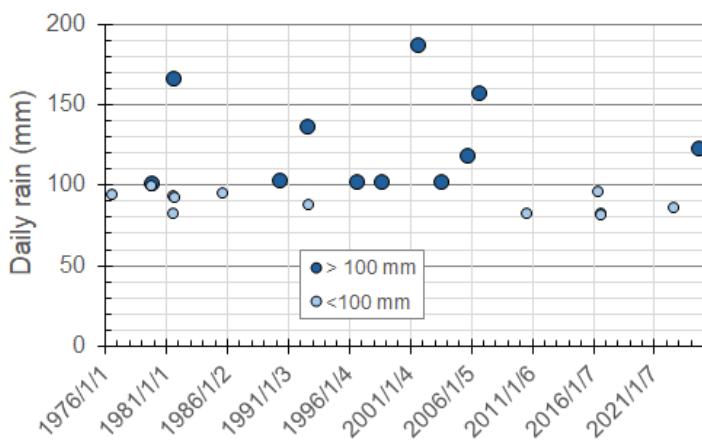
図12 厚真気象観測所（1976年設置）における日雨量80 mm以上のイベント（時系列）

観測が開始された1976年から2024年まで約49年間の雨量データを見ると、例えば、日雨量80 mmを超えるイベントは23回、100 mmを超えるイベントは11回記録されており、これらのレベルの極端な豪雨は同年に複数回起こることもあり（1979年、1981年、1992年、2016年）、100 mm以上のイベントであれば1年以内から20年程度に一度の頻度で起こる（表3、図12）。裸地での広範な地表流発生や河川の流路変更など2024年8月27日のイベントで起きた大規模な土砂流出（と地形変化）を生じさせるのはこうしたレベルの極端な豪雨イベントであることを2024年8月27日の大出水イベントは示唆していると考えられる。このように、北海道胆振東部の気候環境においては、1年以内から20年程度に一度の頻度の「極端な豪雨」時の流域での地形プロセスと、極端な豪雨と次の極端な豪雨との間の期間（ここでは「平穏期」と呼ぶ）における降雨イベントでの地形プロセスには流域地形の変化に対するインパクトに関して有意な違いがあり、単位時間当たりの降雨流出の増加に伴って土砂流出量が指数的あるいは不連続に増加する、すなわち平穏期の降雨イベントによる地形変化と土砂流出のモニタリングだけでは長期に亘る流域地形の変化を捉えることは出来ない、という可能性がある。「極端な豪雨」イベントを定義する地形プロセス及び土砂流出プロセスの枠組みやそのプロセスを引き起こす雨量の閾値については、今後の課題である。

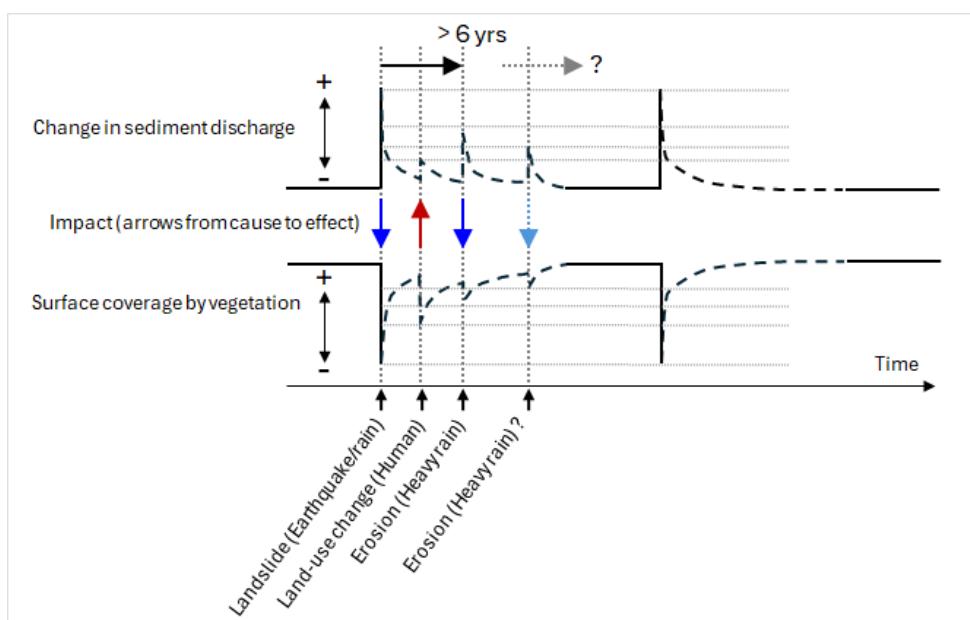
図13 東和川流域で見られた流域攪乱後の地形プロセスと植生回復の推移の模式図（図1参照）

東和川流域における2019年から2024年の6年間に亘る土砂流出の観測データは、流域攪乱後の地形プロセスと植生回復の推移について、次のことを示している（図13）。

- 1) 攪乱後6年が経過した時点で、流域からの土砂流出が平衡状態に戻った（至った）状況にはなっていない。
- 2) この間、年間土砂流出量は土地利用の変化（「特別地拵え」による人為的な攪乱）及び極端な豪雨イベントによって増加した。すなわち、流域が大きく攪乱された後、その流域からの土砂流出量は一貫して減少するのではなく、様々な要因による増加のスパイクを経ながら変化（漸減）していく。
- 3) 増加のスパイクの要因には、地表面の人為的な攪乱（植生被覆の減少）や極端な豪雨による攪乱（極端な地形変化プロセスの発生）などがあり、地形と植生が原因と結果の役割を変えながら双方向で担っている。特に日雨量100 mmを超えるような極端な豪雨による増加スパイクは顕著であり、極端な豪雨イベントによって流域の地形環境（土砂流出環境）が一変することがある。

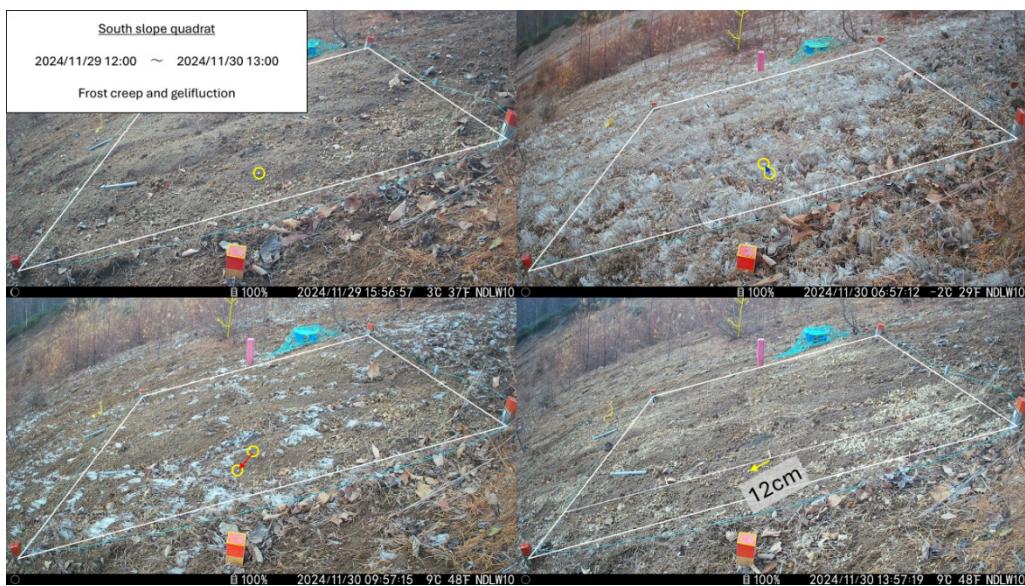
図14 南斜面コドラーートにおける霜柱クリープ例（2024/11/29夕刻～11/30正午）

コドラーートの真横に設置したトレイルカメラの画像では、霜柱クリープによる土砂粒子レベルの動きが記録された。例えば、2024年11月29日夕刻から翌日11月30日午前にかけて記録された画像では、土砂粒子（軽石）が霜柱凍上（frost creep）で上方へ移動し、霜柱の融解（gelification）で下方へ移動した結果、この一晩で斜面下方へ12 cm移動したことが分かる（図14）。また、昨年も記録された通り、地面に埋めた杭が凍結凍上で地面へ抜けその後霜柱クリープによって斜面下方へ移動したが、その様子も本年はより鮮明に記録された（図15）。コドラーート西側の木杭と凍上計（塩ビ管）はそれぞれ1月2日、1月6日に地面へ抜け、3月23日までのそれぞれ81日間、77日間に両者とも200 cm 移動し、コドラーート東側の木杭と凍上計（塩ビ管）は両者とも2月10日に地面へ抜け、3月23日までの42日間にそれぞれ55 cm, 65 cm 移動した。

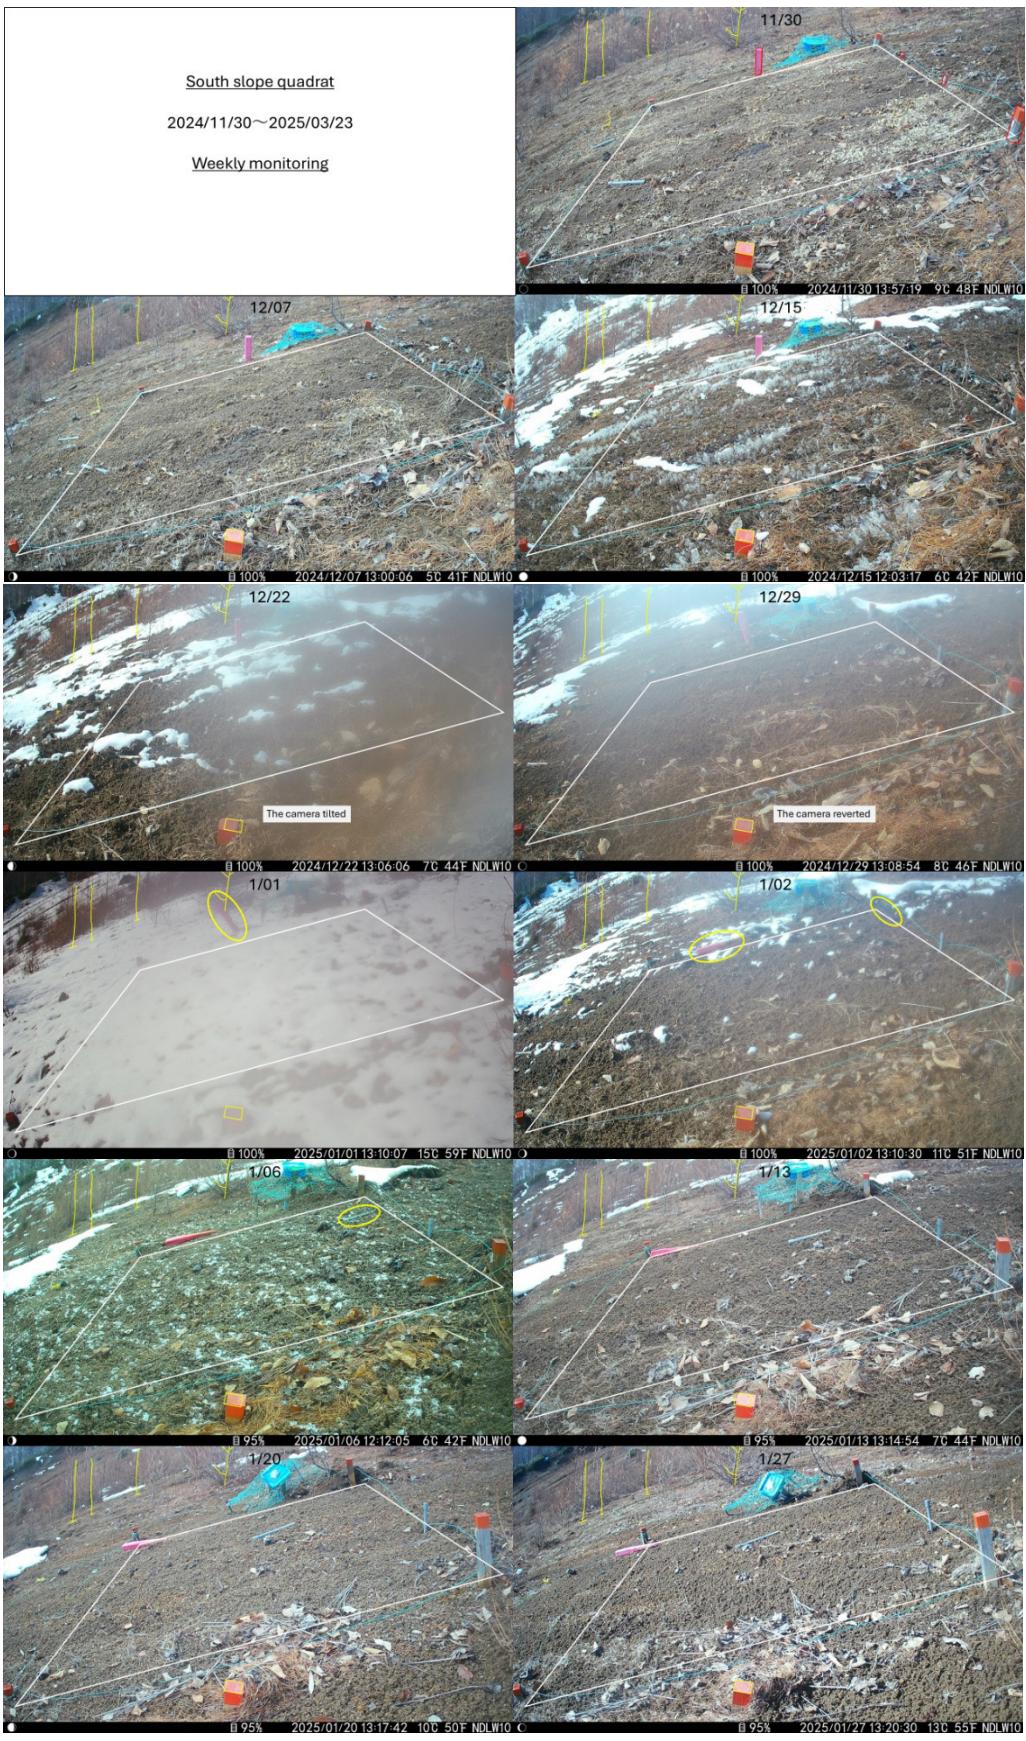
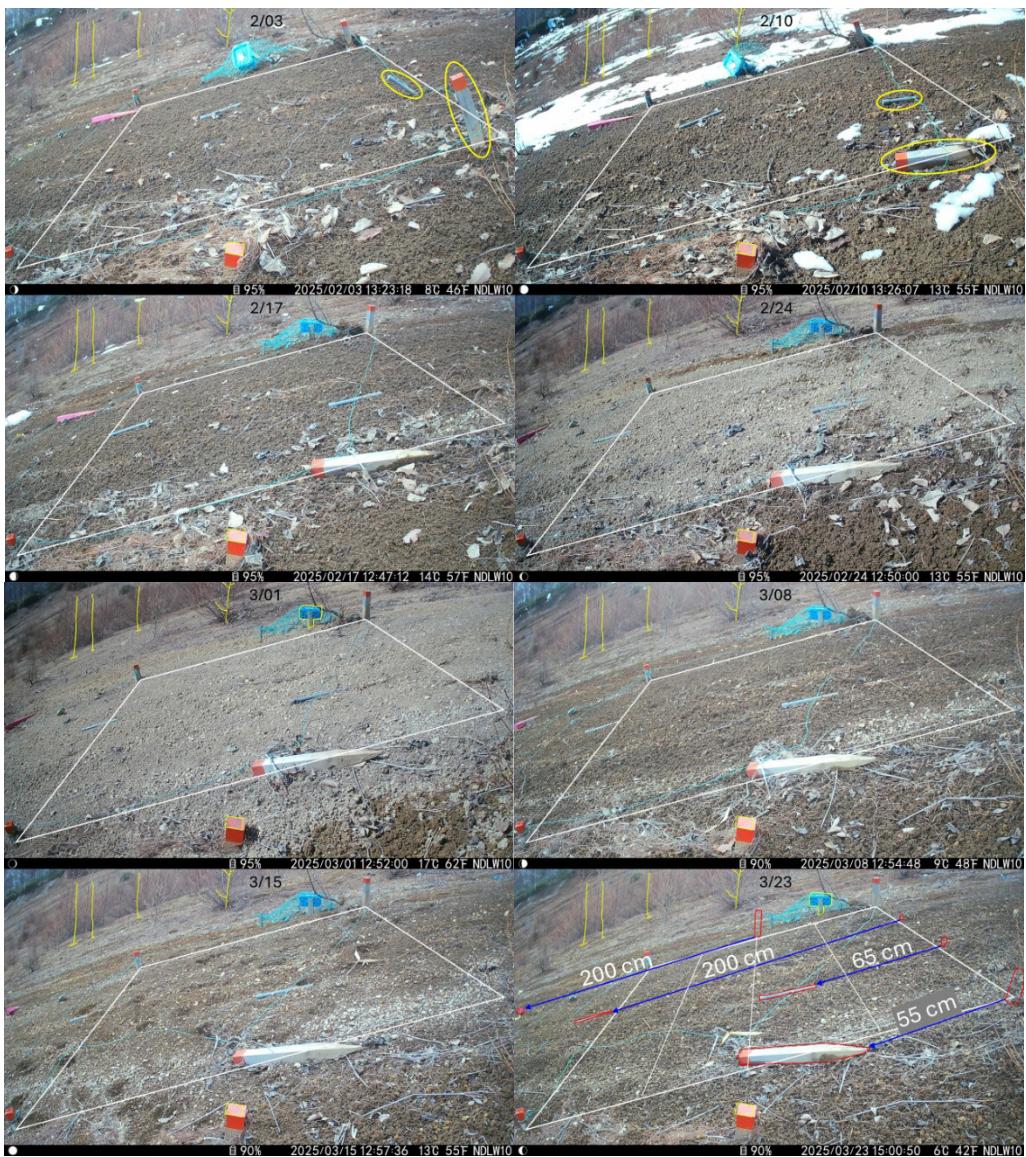
図15 南斜面コドラーでの初冬から初春（2024/11/30～2025/03/23）にかけての地表面変化
(約1週間毎の記録)

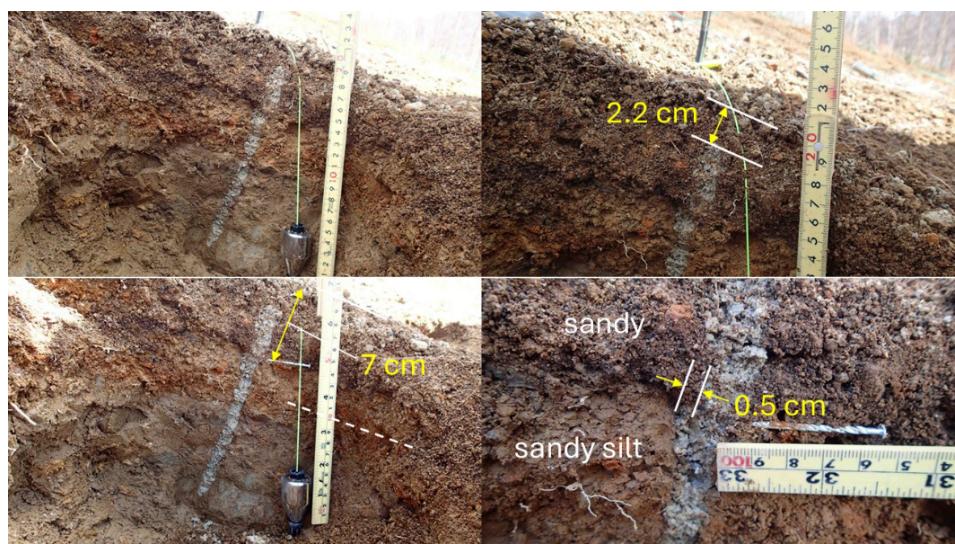
図16 2025年3月の南斜面コドラー珪砂穴断面

南斜面コドラーート下端の珪砂穴を掘り返して観察したところ、地表下2.2 cm までは珪砂は見られないことから霜柱クリープの深度は2~3 cm程度であると考えられる（図16上）。また、地表下7 cm に5 mm程度のずれが認められ、この面の上位にある砂層が下位の砂質シルト層に対して匍行していると見られる（図16下）。2023年11月の珪砂穴設置以来1年4ヶ月で5 mmという移動量になる。

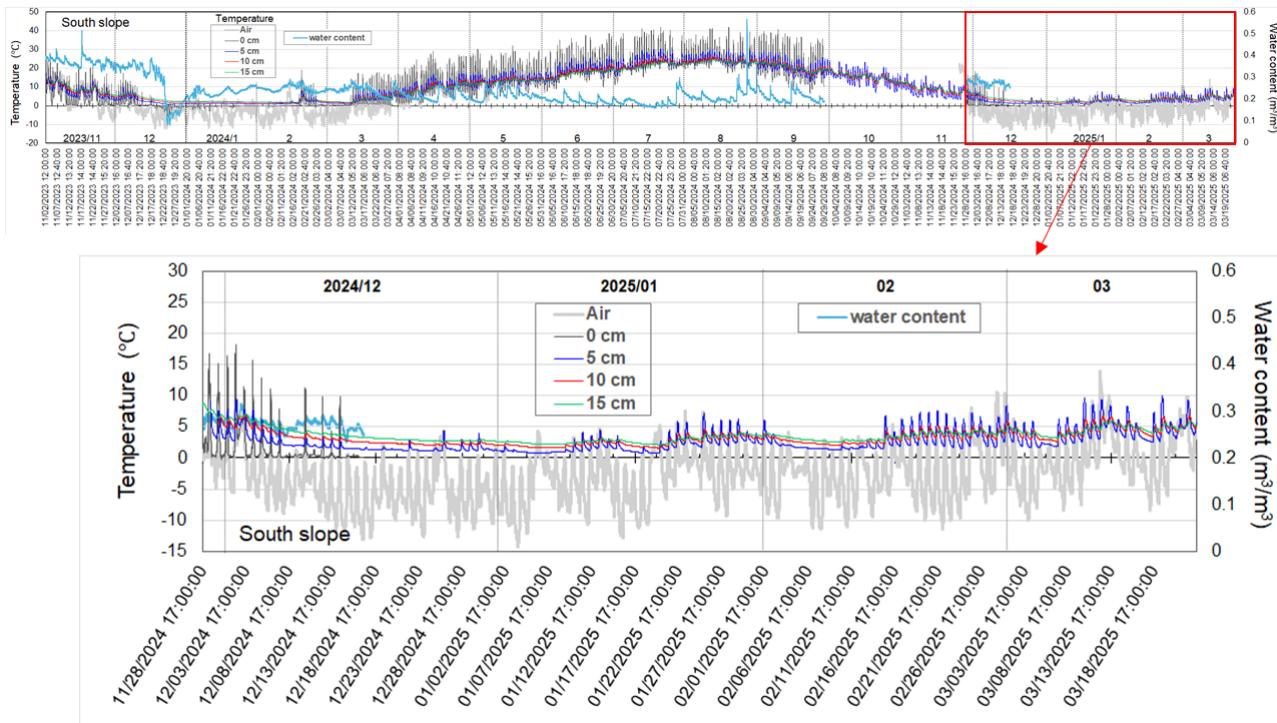
図17 南斜面コドラーの地温と土壤水分

上段：2023/11/02～2025/03/23、下段：2024/11/28～2025/03/23。気温も南斜面での観測。

南斜面コドラートの地温計データを見ると、深度方向に漸増する温度分布が認められ、地下5 cm の地温は厳冬期でも0°C以上であり氷点下にはならず、霜柱が発生する土層は地下5 cm 以浅であることを示している（図17下段）。南斜面では地表面（0 cm）の地温及び土壤水分のデータが12月18日以降欠損しているが、気温と5 cm深地温からは、12月中旬から1月第1週、2月前半は日中も気温が上がりず、5 cm深地温も上がりず（プロット上のスパイクがない）、霜柱クリープの強度は弱かったと考えられる。但し、厳冬期であるはずの1月は第2週から月末までは日中の気温が上がり、霜柱クリープが発生した（トレイルカメラ画像でも確認した）。南斜面における霜柱クリープは11月下旬から3月下旬までの期間内に、延べ期間として約2.5ヶ月（2023/2024）～3ヶ月（2024/2025）程度発生すると考えられる（図17）。

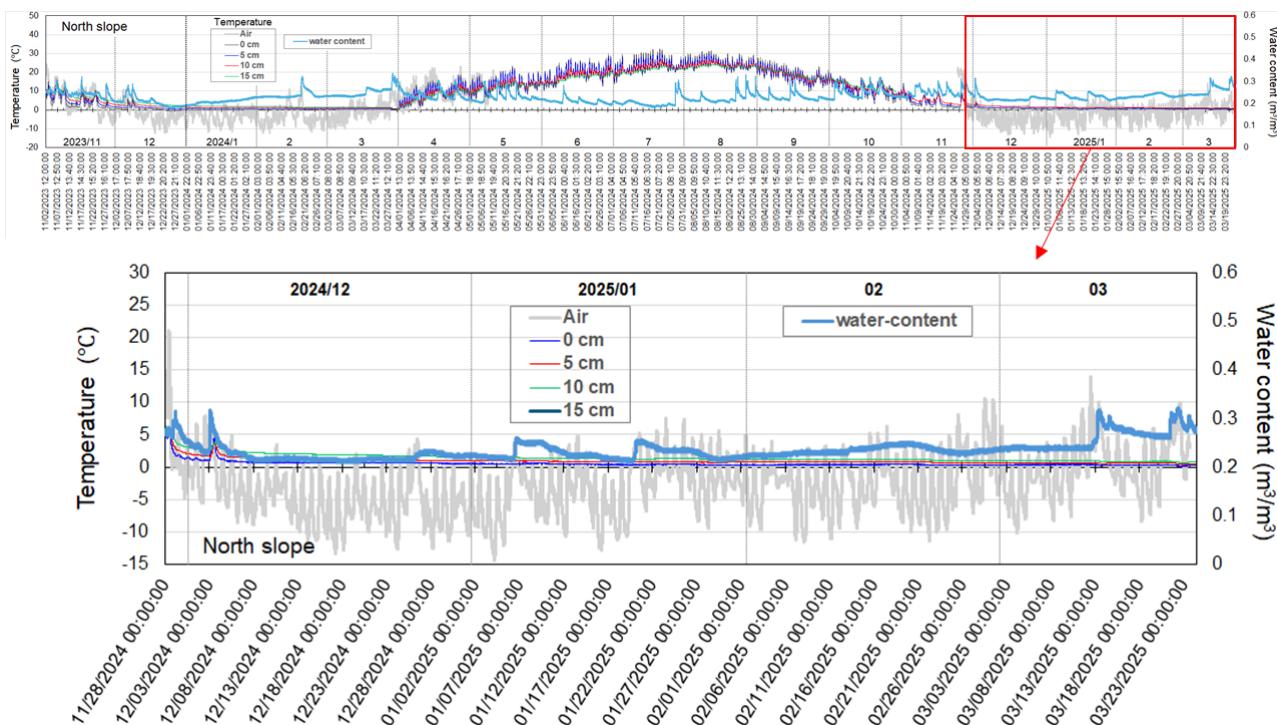
図18 北斜面コドラーの地温と土壤水分

上段：2023/11/02～2025/03/23、下段：2024/11/28～2025/03/23。気温は南斜面での観測。

北斜面コドラートの地温計データは、北斜面の地表環境が南斜面とは全く異なることを示している（図18）。トレイルカメラ画像は北斜面コドラートの地表は11月下旬から3月下旬まで積雪に覆われることを示しており、地温計データも地表面（0 cm）及び5 cm深の地温は零度から数度のほぼ定常状態であること示しており（プロット上のスパイクが見られない）、この間は霜柱クリープは発生していないと考えられる。初春期は3月末の雪融けと同時に夜間気温が氷点下に下がらず、この時期にも霜柱クリープは殆ど発生しないと見られる。従って北斜面で霜柱クリープが起こるのは積雪前の11月下旬から12月前半にかけての約3～4週間程度であると考えられる。但し、初冬期の北斜面における霜柱凍上は南斜面のそれよりも大きく、状況次第では前日の霜柱が解けずに翌日その下に新たな霜柱が出来て、総凍上量を大きくしている場合がある。

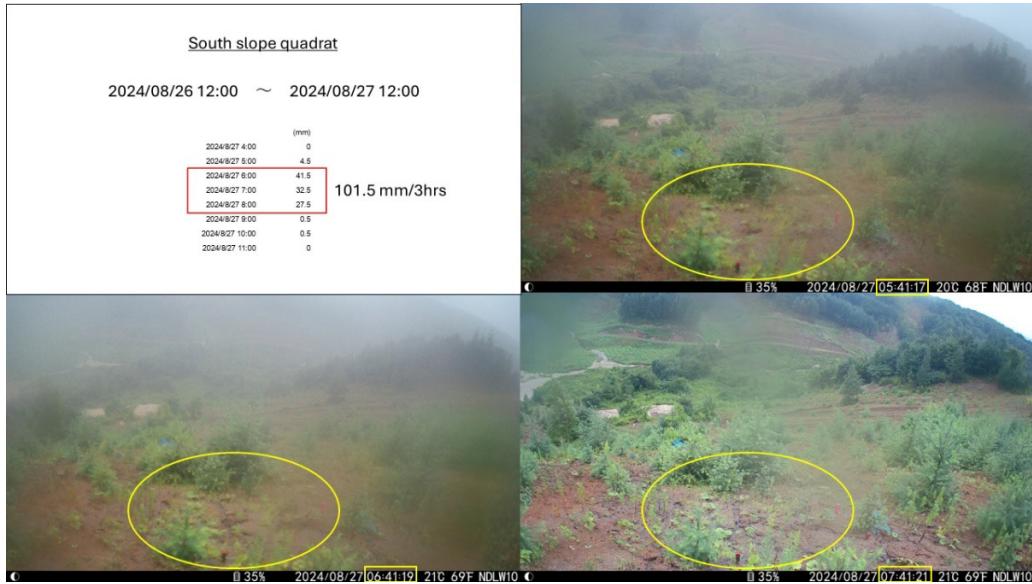
図19 南斜面コドラーにおける豪雨イベントでのリルの形成（2024年8月27日朝）

8月27日の大出水イベントは東和川の流路を変えただけでなく、斜面でも特異な現象を引き起こした。南斜面コドラーの画像を見ると、この極端な豪雨（3時間で101.5 mm）が降った間にコドラーの地表面にはリル（rills）が形成されており、地表流が発生したことを見ている（図19）。この状況が観察されたのは、少なくとも本調査でコドラーを設けてから初めてのことである。恐らくは、1年以内から20年程度に一度の頻度の極端な豪雨時にのみ見られるプロセスであり、こうした極端な豪雨時の地形変化と土砂流出を考える際には重要な観察結果であると思われる。コドラー設置以前の2022年8月にあった日雨量86 mmのイベント（表3、図12）でも同様な斜面プロセスが起きたかもしれない。

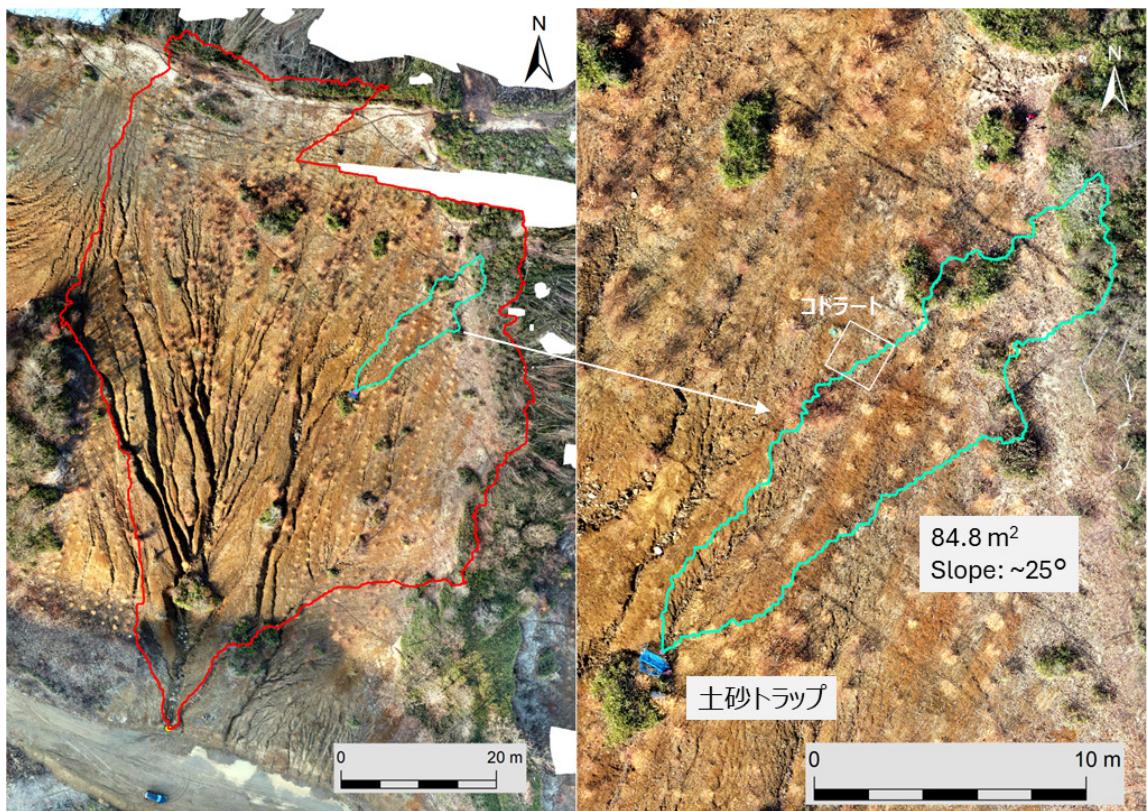
図20 南斜面ガリーに設置した土砂トラップ

ドローン画像を用いてDEMを構築し、南斜面中部に設置した簡易土砂トラップで捕捉する土砂が流出する範囲（小流域）を特定して（図20），補足した流出土砂量から侵食量を計算した（表4）。流出土砂量に関し、9月16日～10月29日の土砂捕捉過程ではトラップ内の水位が徐々に上昇していることが記録されており、水位が上面に達した10/19までは降雨流出に伴う流出土砂の捕捉率は低くないと考えられる（図21）。ガリーからの土砂流出量から見積った侵食量はあくまで下限値を示すに過ぎないが、厚真川流域における数多くの調査事例を見渡しても、現場での流出量観測を基にしたデータとしては数少ない実測値になると思われる。

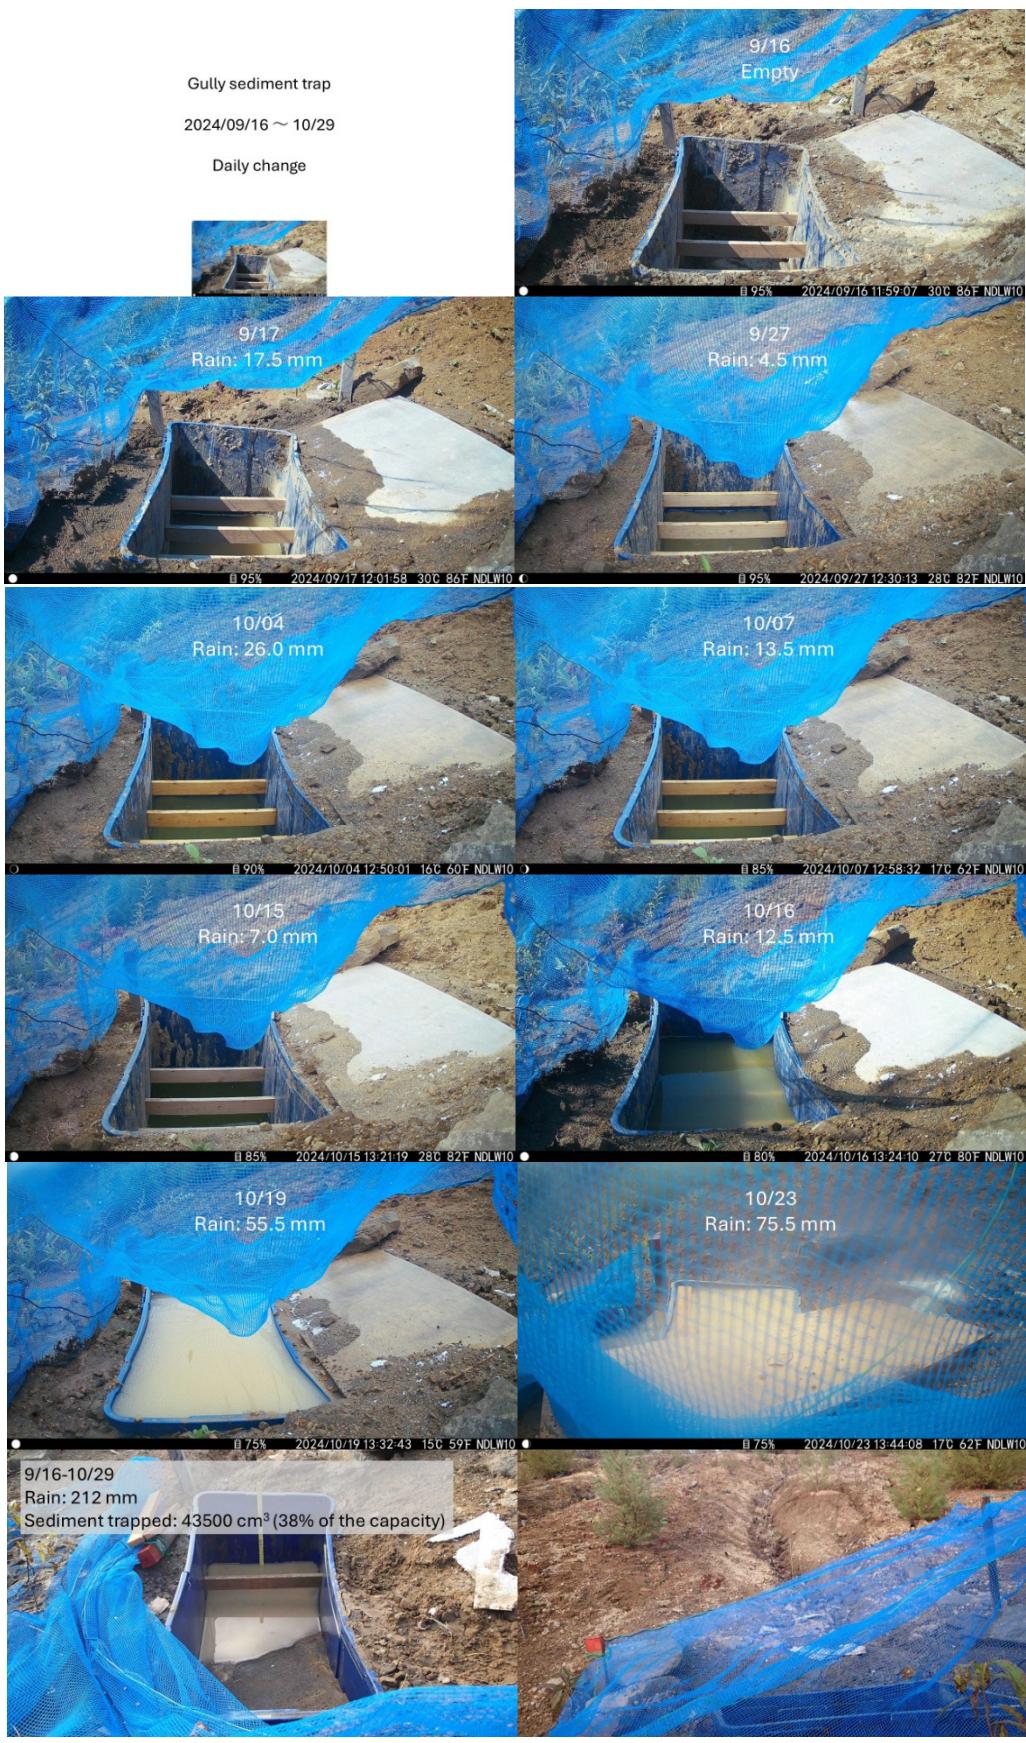
図21 南斜面ガリーに設置した土砂トラップでの土砂捕捉（9/16-10/29）

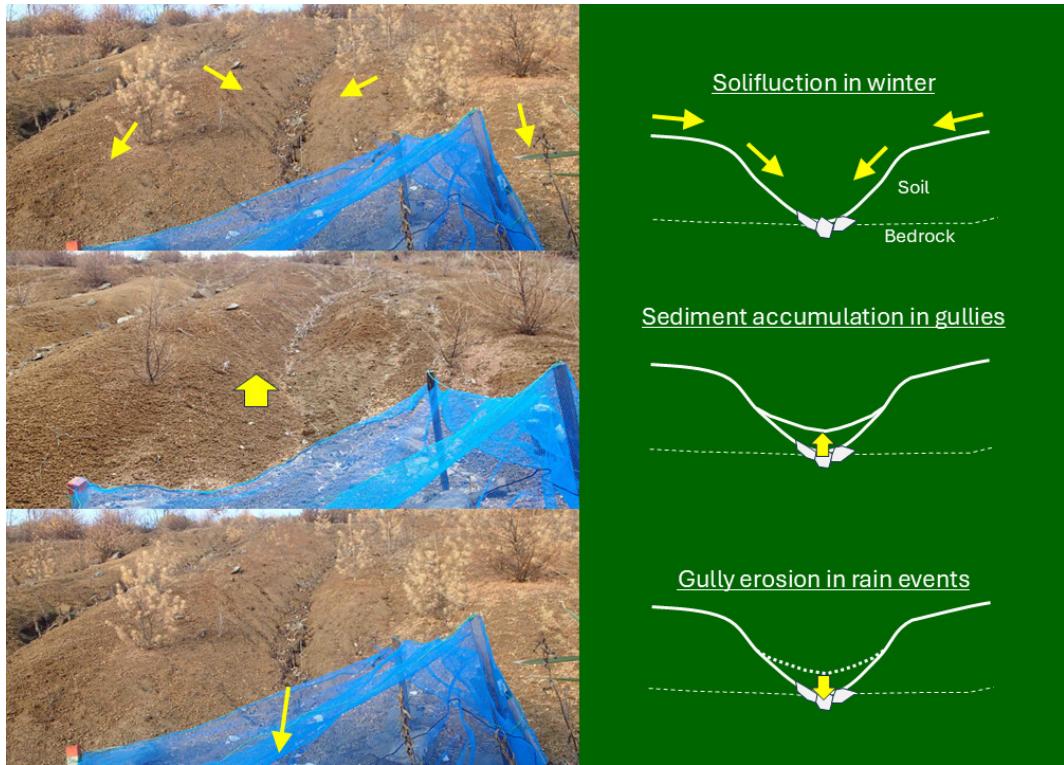
図22 東和川流域の裸地斜面でのソリフラクションとガリー侵食のつながりを示す模式図

東和川流域の裸地化した斜面では寒冷期のソリフラクションによる面的な土砂移動が卓越しており、その面的な土砂移動が水系に繋がる特異点がガリーである。ソリフラクションによるガリーへの土砂移動、降雨流出によるガリーからの土砂流出（ガリー侵食）という土砂移動上のつながり（connectivity）が、東和川流域の裸地斜面における主要な地形プロセスになっている（図22）。

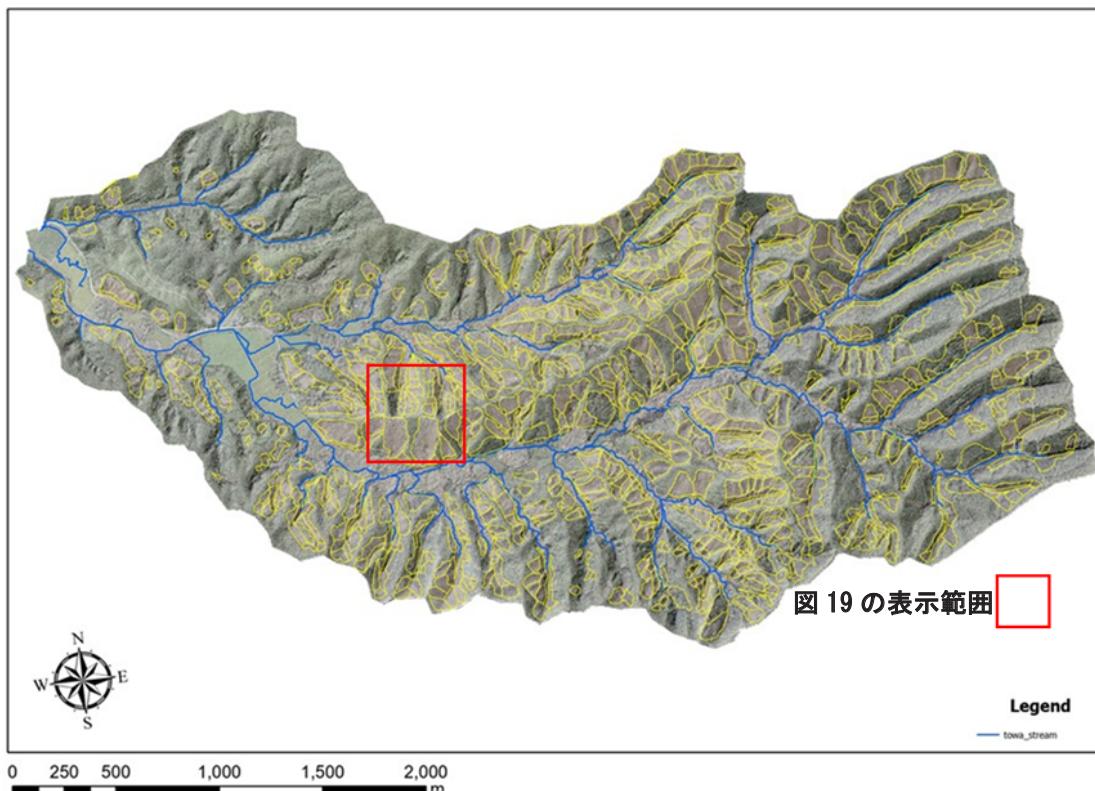
図23 東和川流域の崩壊地分布

図23及び図24は前節で述べた固定プロット周辺における植生変化を、航空写真により示したものである。地震直後に撮影された左側の写真には筋状に表層土が滑動した痕跡がみられ、林縁には白いテフラ、すなわちTa-b（1667年噴出）が露出していることが判読された。また崩壊地内には表層土のブロックが複数見られ、そこには樹木も残存していることが確認された。右はそれから5年後に撮影された航空写真である。Plot1のある南斜面とPlot2のある北側斜面での植生の回復状況が大きく異なっていた。2018年に斜面に残存していた植生ブロックはそのまま維持され、さらにその周辺も点状に多くの稚樹群が広がっているのが観察される。これは後述するようにほとんどがカラマツの稚樹群である。

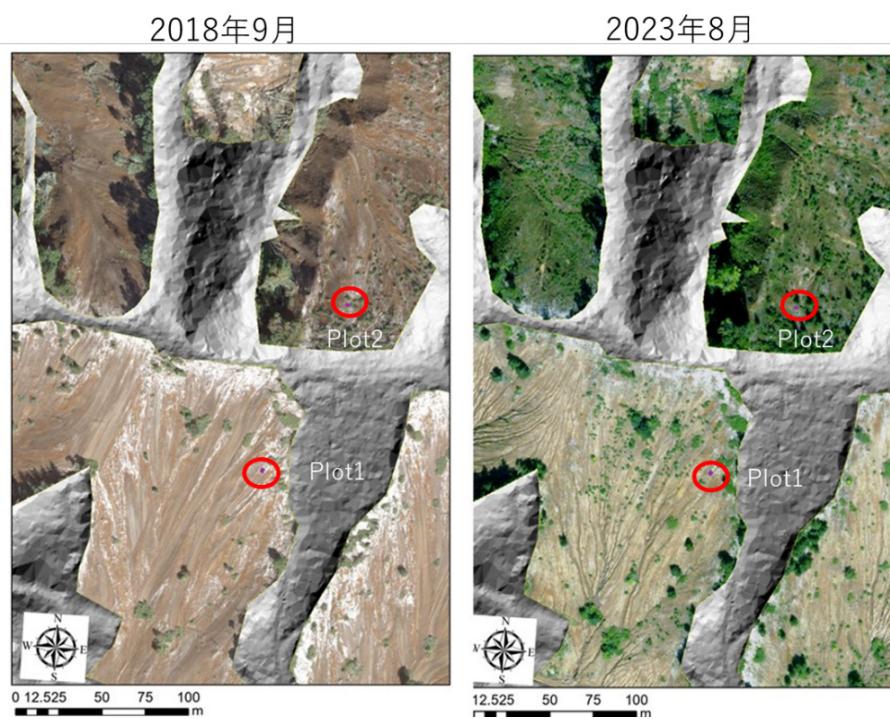
図24 2018年と2023年における植生変化

また木本群落は図24や図26に示すように、残存植生との関連性が大きかった。つまり残存植生周辺や母樹が倒伏した周辺に多く更新しているのが観察された。そこで2018年の木本植生面積と2023年草本、木本面積の相関をとったところ、2023年の木本植生面積は、2018年の植生ブロック面積と強い正の相関を示し ($R^2 = 0.68, p < 0.01$)、また草本面積との間には弱い負の相関が見られた ($R^2 = 0.13, p > 0.1$; 図32)。これは生物レガシー構造が木本の更新に重要な役割を果たす一方で、草本の侵入とはほとんど影響を及ぼさないことを示している。

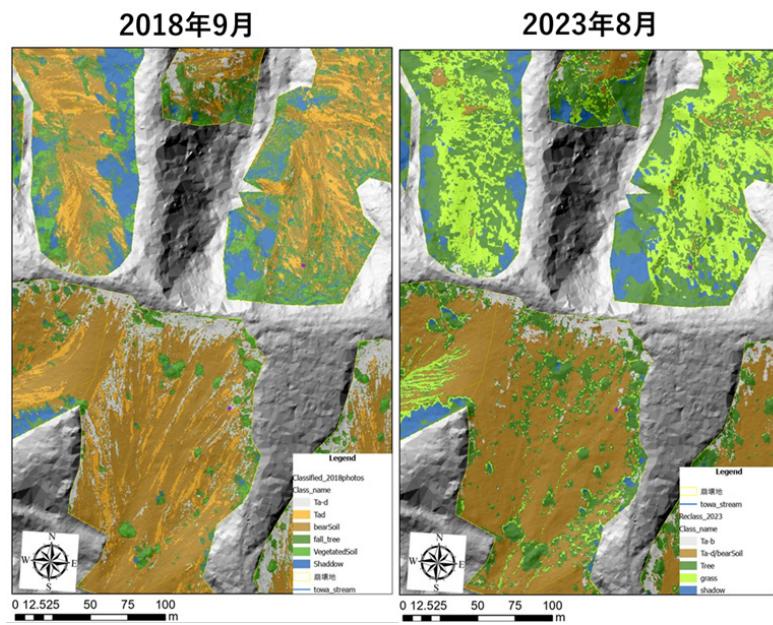
図25 SVMによる教師付き分類結果

図25に2時期の航空写真にSVM法を使った教師付き分類により区分した事例を示す。2018年には崩壊地内には周辺の森林から滑動してきた植生ブロックが点状に分布しているのみである。しかし、2023年にはそのブロック周辺に点状の稚樹群が確認され、さらに北側斜面の大部分も黄緑色（草本）に覆われていることが判明し、方位による植生被覆の違いが明確に判読することができた。現地調査においても、

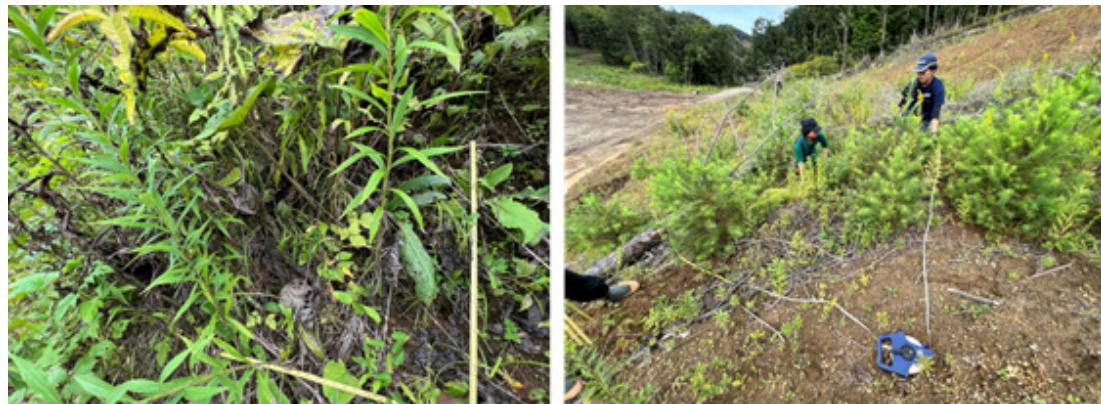
図26 現地における植生構造の違い。（左）草本群落、（右）カラマツ群落

2023年の崩壊地にはオオアワダチソウやアキタブキ、オオハンゴンソウなどを主とする大型草本群落と、カラマツを主とし、バッコヤナギやウダイカンバ、シラカンバを混成する木本群落が発達し、これらは明瞭に判別することができた（図26）。

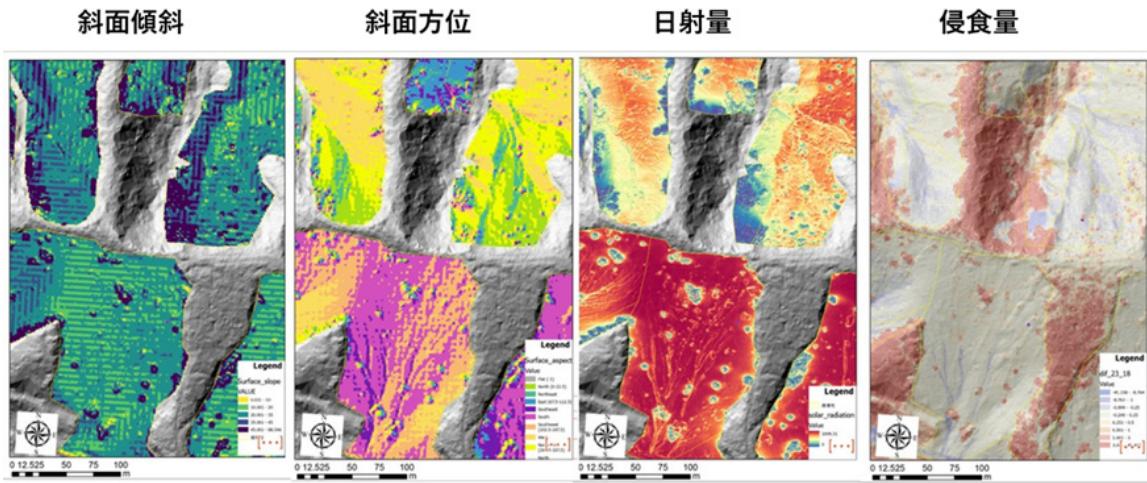
図27 各環境要因のラスター図

図27は環境要因である、斜面の傾斜、方位、日射量そして侵食量を調査地周辺で示したものである。調査地域の斜面は20～35度のやや急な斜面に区分されるが、北側斜面で遷急線下部斜面は45度以上の急斜面（濃い青色）となっている。斜面方位については尾根を挟んで方位が大きく異なるが、同じ向きの斜面でも微妙な違いがみられる。その方位によって日射量も異なり、特に南側斜面に日射量が高い（赤色）。また侵食量に関しても南側斜面はガリー地形が線状に発達するが、北側斜面は面的な侵食（青色）が卓越しているように見られる。
