斜面崩壊で荒廃した北海道の山地流域における 地形変化，植生変化，土砂流出変化の実態解明

Monitoring of changes in landform, vegetation and sediment discharge
in a mountainous catchment disturbed by landslides in Hokkaido

大丸 裕武¹・古市 剛久²・柳井 清治³
Hiromu DAIMARU, Takahisa FURUICHI, Seiji YANAI

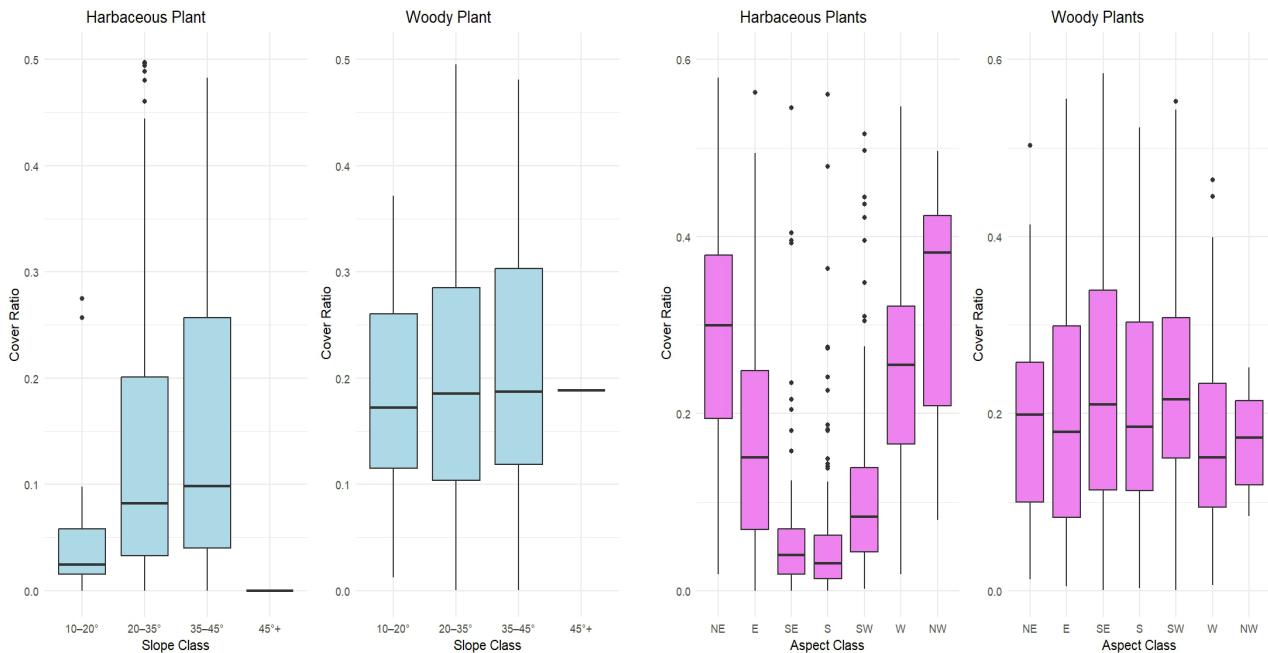
図28 斜面勾配と植生回復率

図29 斜面方位と植生回復率

環境要因のラスターを崩壊地ポリゴンごとに平均値をとり、環境要因との関係を明らかにするために木本と草本ごとに箱ひげ図を作成した。斜面勾配と傾斜区分ごとの植生回復率大きな違いがみられ、草本の回復率は傾斜が急なほど高く、木本は斜面勾配と違いは見られなかった(図28)。分散解析の結果では、草本において傾斜クラス間で有意な差が認められ ($p < 0.01$)、急斜面よりも中斜面で回復が促進される傾向があった。

図29に示す方位クラス別の分析では、草本は北西から北東向き斜面で高い回復率を示し、南向き斜面では極めて低い傾向が見られた。一方で木本では、南西もしくは南東向きでやや高く西側でやや低く、全体として方位による大きな偏りは認められなかった。しかし分散分析においては草本・木本ともに有意差が確認された(草本 $p < 0.001$ 、木本 $p < 0.01$)。

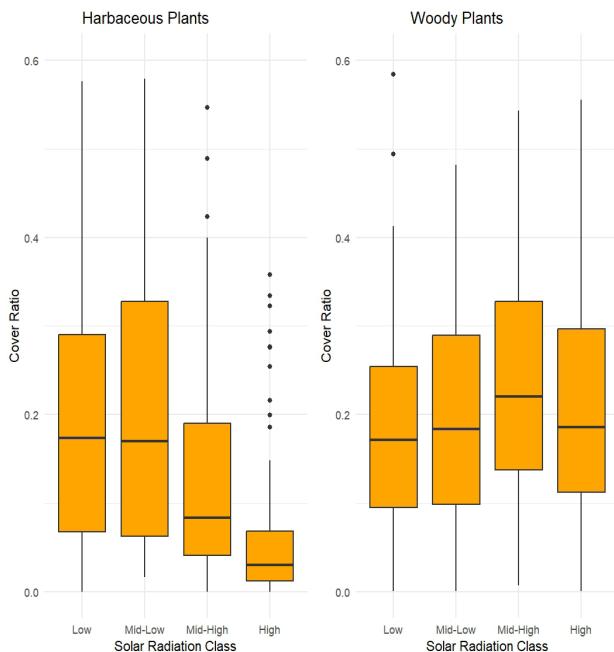
図30 日射量と植生回復率

図30では、日射量クラスごとの回復率の違いを示しており、草本は日射量が低い区分側で大きな増加率を示したが、高い場所では極端に低かった。一方、木本は中程度の日射環境で安定した成長を示しており、極端な日射量ではやや低下する傾向が見られた。図31は、侵食量と植生回復率の関係を示している。草本は侵食量が少ない区域で優勢であり、侵食が進行する区域では定着が困難であることが分かった。一方、木本は侵食量の影響を受けながらも、ある閾値までは回復が可能である傾向が認められた。

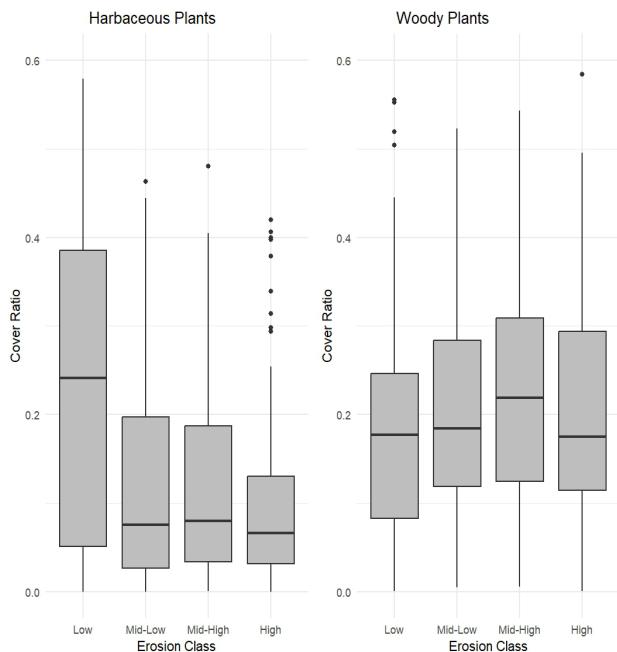
図31 侵食量と植生回復率

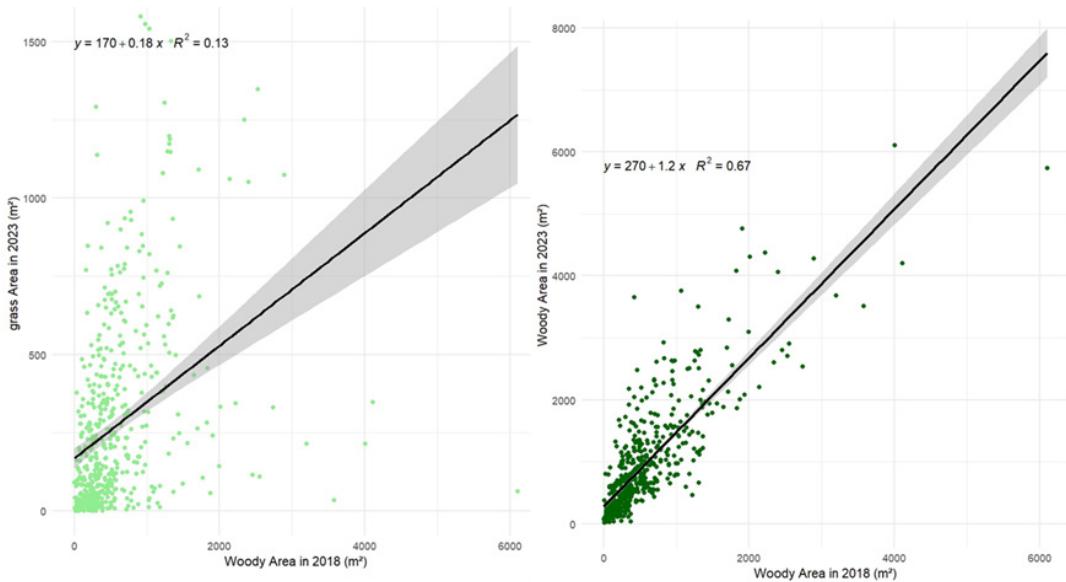
図32 2018年の植生ブロック面積と2023年草本（左）・木本面積（右）の関係

また木本群落は図24や図26に示すように、残存植生との関連性が大きかった。つまり残存植生周辺や母樹が倒伏した周辺に多く更新しているのが観察された。そこで2018年の木本植生面積と2023年草本、木本面積の相関をとったところ、2023年の木本植生面積は、2018年の植生ブロック面積と強い正の相関を示し ($R^2 = 0.68, p < 0.01$)、また草本面積との間には弱い負の相関が見られた ($R^2 = 0.13, p > 0.1$; 図32)。これは生物レガシー構造が木本の更新に重要な役割を果たす一方で、草本の侵入とはほとんど影響を及ぼさないことを示している。
