屋外開水路実験による橋台背面盛土の侵食対策工法の検討と
対策工法の実河川への試験施工

COUNTERMEASURE AGAINST EROSION FOR BACK-FILL OF ABUTMENT DUE TO FLOOD BY OPEN CHANNEL AND TRAIL CONSTRUCTION

川尻 峻三¹・川口 貴之²・中村 大¹・早川 博²・宮森 保紀¹
Shunzo KAWAJIRI, Takayuki KAWAGUCHI, Dai NAKAMURA,
Hiroshi HAYAKAWA and Yasunori MIYAMORI

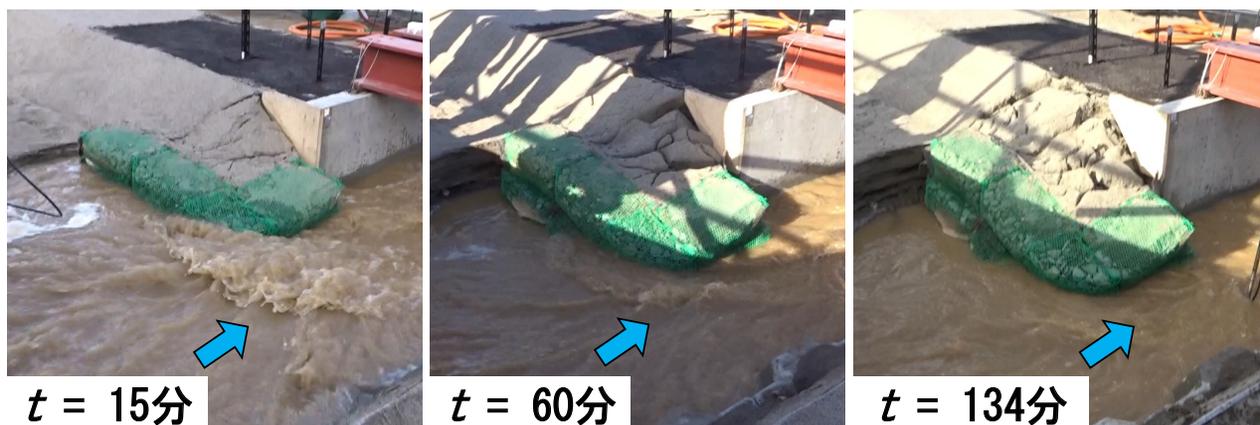
図1 ギャビオン補強土壁による対策工の検証

このような背景から筆者らは、基礎的な検討として縮尺比1/30の小型模型盛土に対する開水路実験を行い、橋台背面盛土の基本的な侵食・流出メカニズムについて検討した。その結果、盛土の侵食は橋台との構造物境界から発生し、舗装面では下部盛土の流出によってオーバーハングとなり不安定な状態になることが判明した。また、対策工としては洪水時の河川水の勢いを低減させることを目的として、碎石を詰めた鋼製かごを設置し、この鋼製かごに補強材を取り付けた土構造物（以下、ギャビオン補強土壁）としての粘りを発揮することを確認した。縮尺模型実験では、河床、盛土、橋台の各模型における相似則のすべてを満足することが困難であった。そのため、ギャビオン補強土壁が有する屈撓性の再現については、模型サイズで鋼製材料の力学特性を十分に再現できる構造物材を入手することが困難であった。このことから、実物大もしくはそれに準ずる規模での実験を行い、洪水時のより詳細な挙動について検討する必要が生じた。そこでH30年度には北見工業大学の管理用地内に延長70mの屋外大型開水路を構築し、縮尺比1/5での河川、盛土、橋台を再現した実験を行った⁴⁾。この一連の実験から、対策工としてギャビオン補強土壁を用いた場合には、河床洗掘によって基礎地盤の洗掘が進行するもののギャビオン補強土壁は屈撓性を発揮して流出することなく、橋台背面盛土の侵食・流出は限定的であった(図1参照)。これによって、洪水時の舗装面の沈下抑制などの交通地盤構造物としての性能を担保できることを実証した。

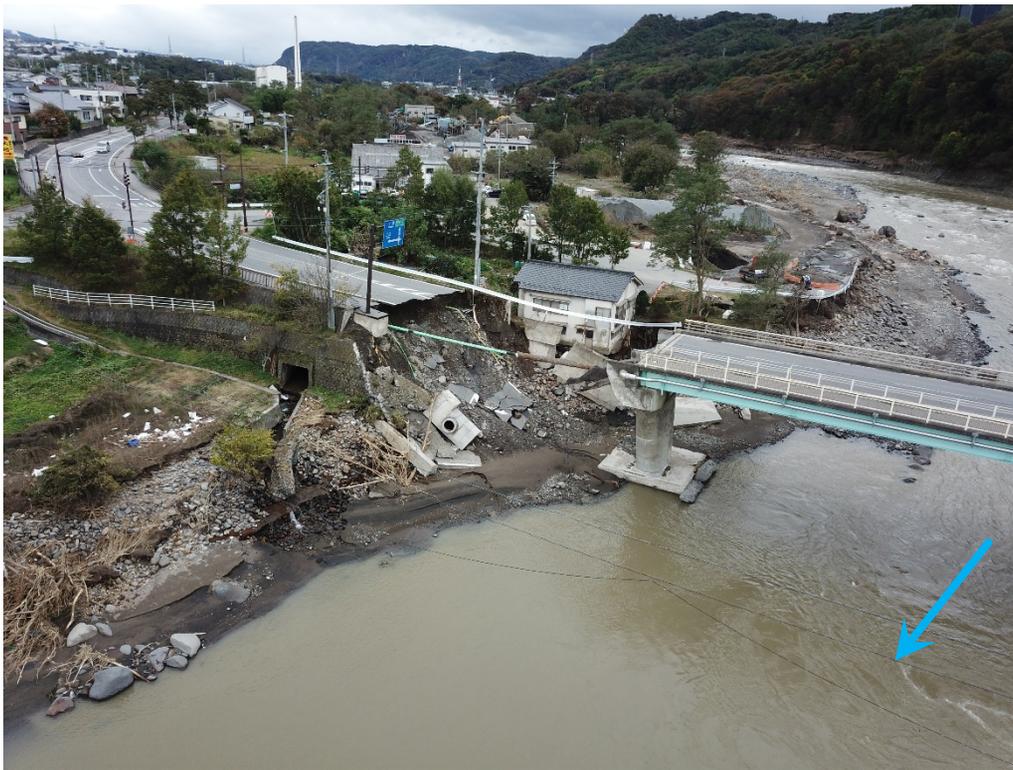
図2 千曲川田中橋での被災事例

上記のような洪水時の橋台背面盛土に関する研究を進める中で令和元年東日本台風が発生し、千曲川中流域での田中橋において橋台背面盛土の侵食・流出被害を受けて、3名の犠牲者が出た(図2参照)。筆者らは2016年北海道豪雨災害を契機に本研究に取り組んでいるが、研究開始当初には橋台背面盛土の侵食・流出被害は無堤区間が多い北海道特有の被災と考えていた。しかし、2018年西日本豪雨でも橋台背面盛土の侵食被害は確認されており、近年の洪水頻度と規模の増大によって、これまでは被害の可能

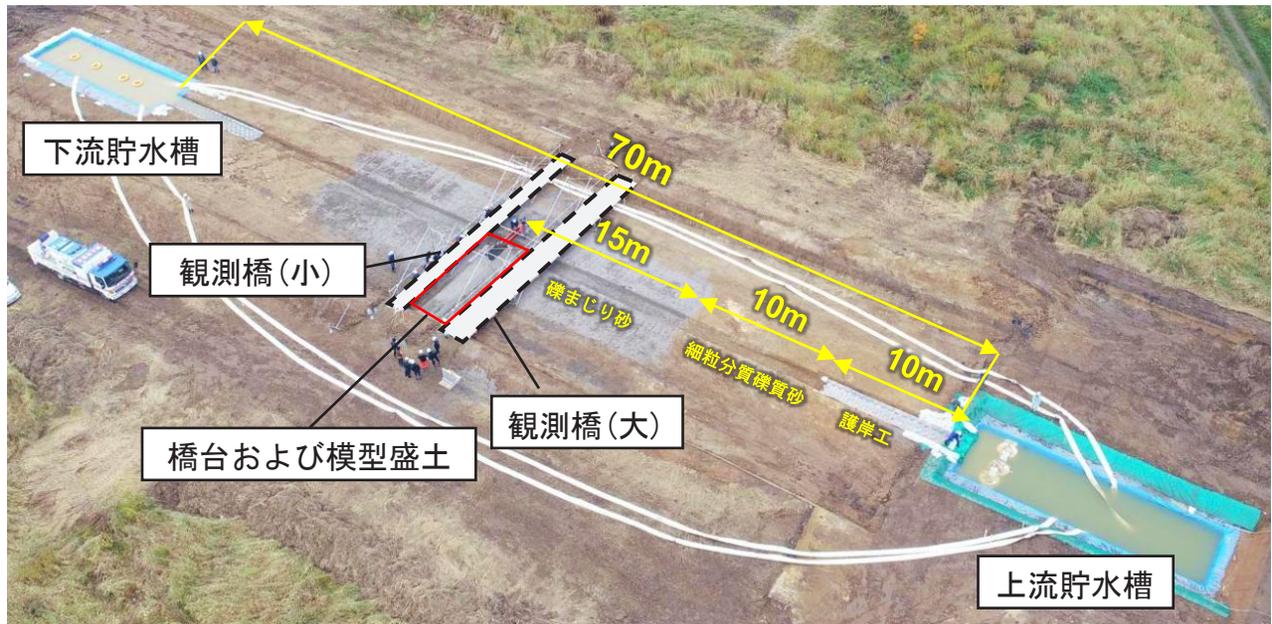
図3 屋外大規模水路の全景

図3は本研究で使用した屋外大規模水路の全景を示している。水路延長は70mであり、この水路の上流・下流端に貯水槽を設けている。この貯水槽には実験前に水を湛水させ、下流貯水槽に設置したポンプによって水を水路内に循環させた。模型橋台は水路の中央部に設置している。中央部から上下流に15mの範囲には、河道の蛇行や河床低下を促進させる領域として、礫まじり砂 (S-G, 最大粒径 $D_{max} = 27.0\text{mm}$, 平均粒径 $D_{50} = 0.44\text{mm}$, 細粒分含有率 $F_c = 8.1\%$) に分類される土を河床面から0.8mまで堆積させた。その上下流10mの領域は、細粒分質礫質砂 (SFG, $D_{max} = 27.0\text{mm}$, $D_{50} = 0.25\text{mm}$, $F_c = 38.6\%$) に分類される地山を所定の形状に掘り込み、開水路とした。この地山の領域よりも上下流10mの貯水槽付近には、河川水の流れを整流することも目的として、河床および河岸に護岸工を配置した。なお、河床勾配は1/100とした。本実験では、河川に設置されている橋台および背面盛土を縮尺比1/5の縮尺模型によって再現しており、もっとも単純な条件として盛土のり面と橋台側面に正面流が作用した場合を想定して模型盛土を開水路に設置した。また、本研究では中小規模河川の上流における無堤防区間や堤外

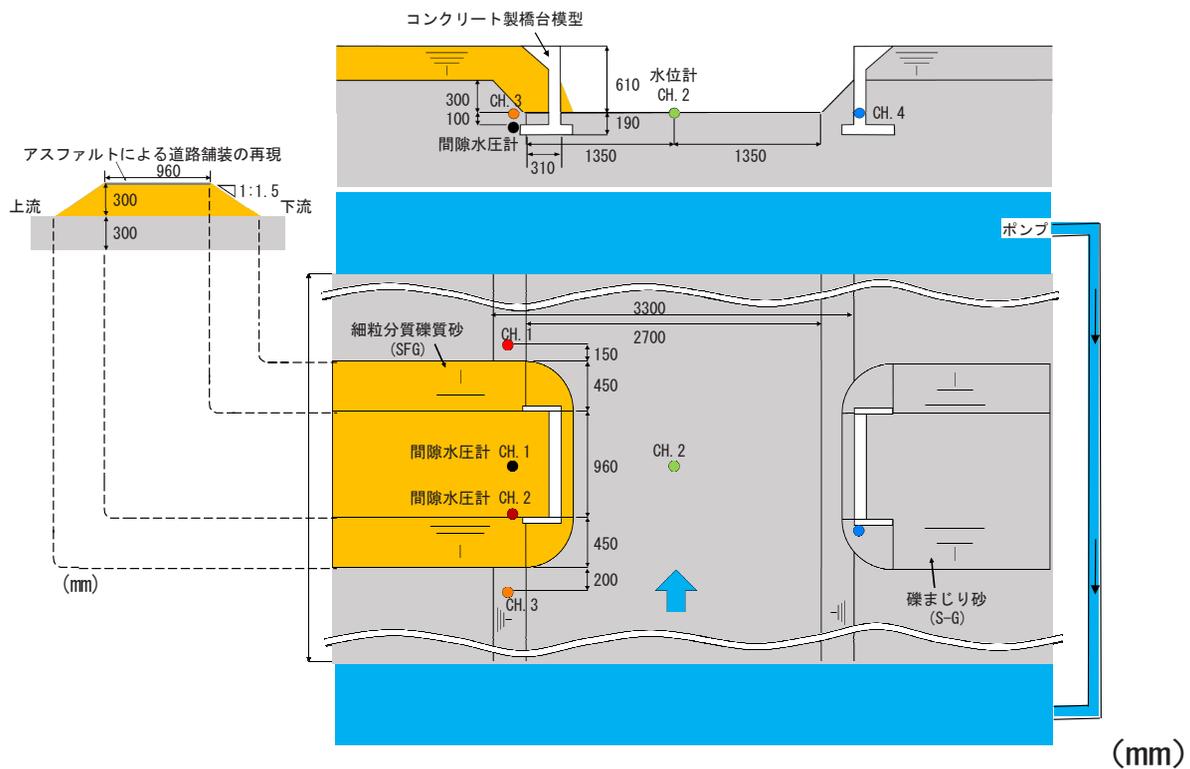
図4 模型盛土および屋外大規模水路の概要

図4は模型盛土の概要を示している。図5は左岸上流側から撮影したCase-2の実験前の模型盛土の状況を示している。Case-2では開水路長さ70m、幅3.3m、深さ0.3mとし、河川蛇行を再現するために河幅を拡幅した。また、Case-2では橋台背面盛土の土質が侵食・流出に与える影響を確認するため、礫まじり砂から開水路の地山部と同様の細粒分質礫質砂（SFG、 $D_{max} = 27.0\text{mm}$ 、 $D_{50} = 0.25\text{mm}$ 、 $F_c = 38.6\%$ ）で模型盛土を構築した。また、左岸に細粒分質礫質砂で、右岸に礫まじり砂によって橋台背面盛土を構

実験で用いた模型橋台は、高さ0.8m、幅0.96mの逆T形式の鉄筋コンクリート造である。この模型橋台を0.3m河道へ突出させて意図的に河積阻害率を大きく設定し、河積阻害率が厳しく制限される前の橋梁の再現を試みた。

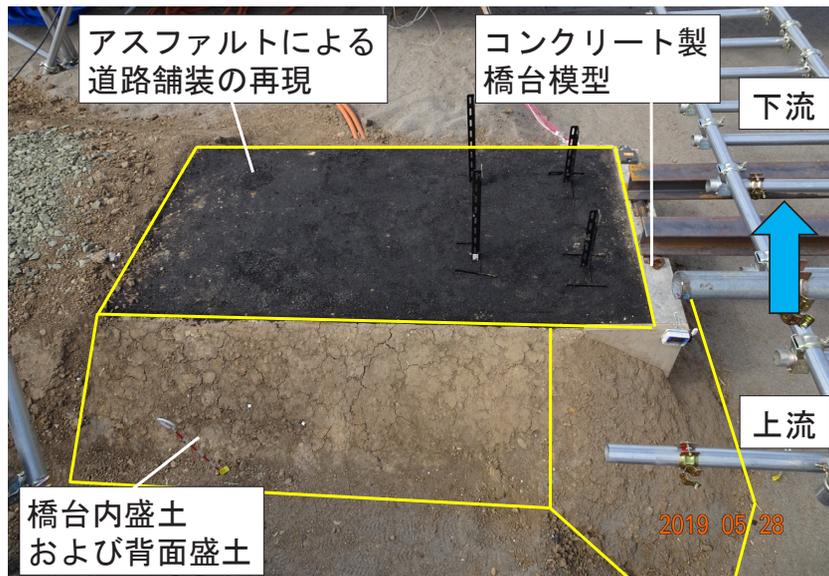
図5 左岸上流側から撮影した模型盛土の状況

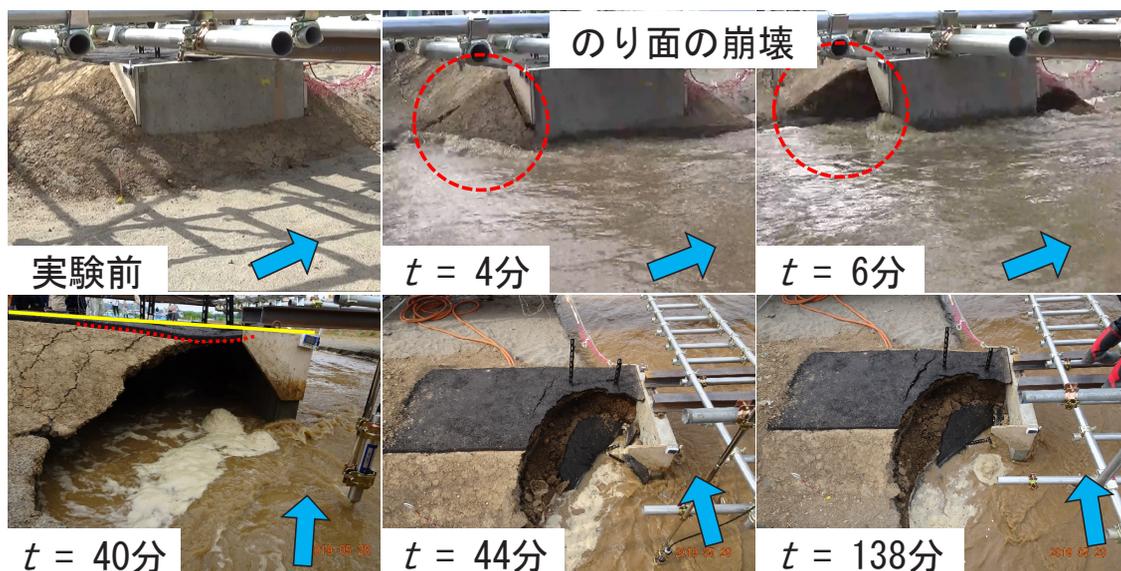
図6 橋台背面盛土の経時変化

図6は模型盛土の経時的な状況を示している。過去に実施した盛土材料として礫まじり砂 (S-G) を用いた実験では、河川水が上流側の模型盛土のり面へ到達直後から、盛土のり面と橋台堅壁前面部ののり面が侵食されて流失した。その後、模型盛土と橋台模型の境界部分から橋台内部へ侵食が進行した。

最終的には橋台背面盛土内に上流から下流に向かうトンネル状の空洞が発生し、経過時間 $t=138$ 分に支持力を失った舗装面が完全に崩壊した。しかし、今回実施した盛土材料として細粒分質礫質砂 (SFG) を用いたケースでは、 $t=4$ 分に上流側のり面にクラックが発生して上流側盛土のり面が土塊として崩壊し、流失した。その後はこの崩壊面から侵食と流出が進み、実験開始から40分後には舗装面がオーバーハング状態となっていることが確認され、 $t=44$ 分に支持力を失った舗装面が崩壊した。盛土材料として細粒分質礫質砂を用いた場合では、細粒分含有率が大きいため流水による法面侵食抵抗は高いが、礫まじり砂である盛土支持地盤で局所洗堀が発生して支持地盤が流出し、支持力を失った盛土法面は一気に崩壊したと考えられる。このことは、洪水流への対策として盛土材料と支持地盤の土質に応じた対応が必要であることを示唆するものである。

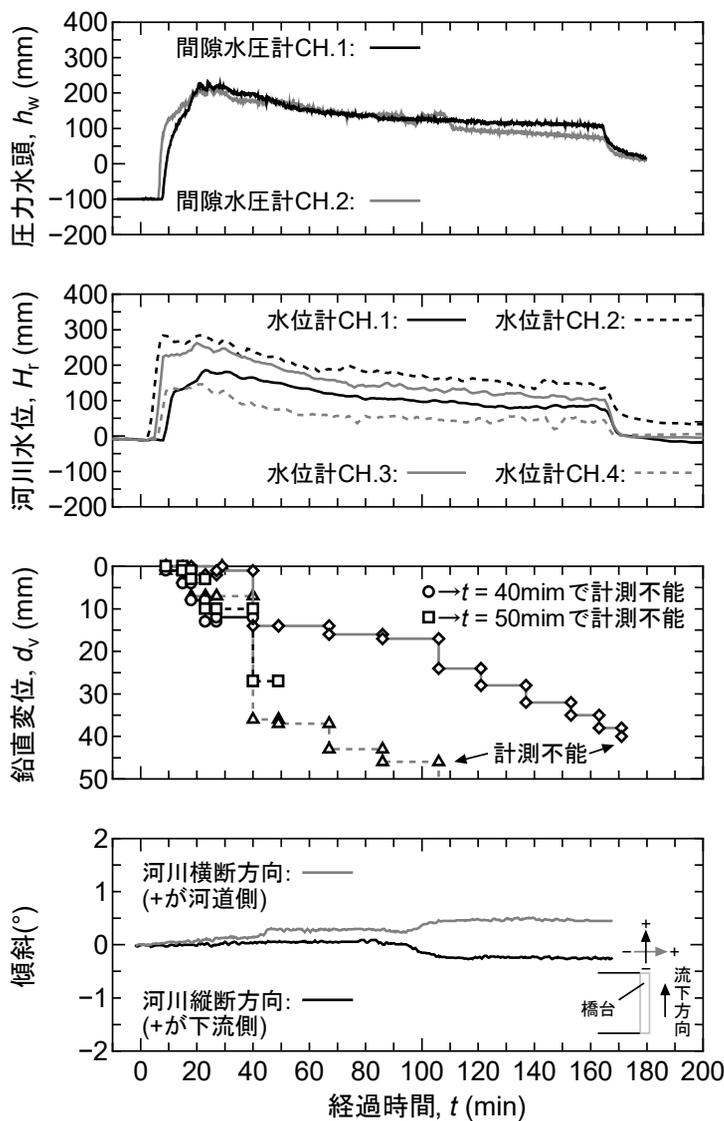
図7 各計測項目の経時変化

図7は各計測項目の経時変化を示している。局所的に河川水位 H_r が低い箇所はあるものの $t=30$ 分程度までは最大で $H_r=280$ mm程度の河川水位となった。 $t=30$ 分以降は河床洗堀が進行したことで H_r は徐々に低下した。先述したように上流側法面が一気に崩壊したため、 d_v の上流側の測点(□と○)が $t=50$ 分までには測量での計測が不可能となり、その後は下流側測点で沈下が進行することを確認できる。すなわち、橋台背面盛土天端での広範囲で沈下が発生しており、このような傾向は橋台に近い天端部での沈下が顕著であった砂質土を用いた実験と傾向が異なる。 h_w については、上流側法面下部に設置した

CH.2で早く上昇する傾向にあるが、盛土中央部（CH.1）および法面下部（CH.2）ともに h_w の増減と橋台背面盛土の崩壊挙動に有意な関係性は確認できない。橋台の傾斜は、 $d_v = 10\text{mm}$ 程度となった $t = 20$ 分以降から河道方向への傾斜量が増加している。 $t = 95$ 分には河道側への傾斜と上流側への傾斜量が急激に増加している。この時間帯に h_w がわずかに上昇する傾向にあり、これは間隙水圧計周辺の地盤の洗堀が進行して間隙水圧計の位置が下方に移動したためと推察でき、当該時間に橋台フーチング付近の基礎地盤の洗堀が進行したことが伺える。

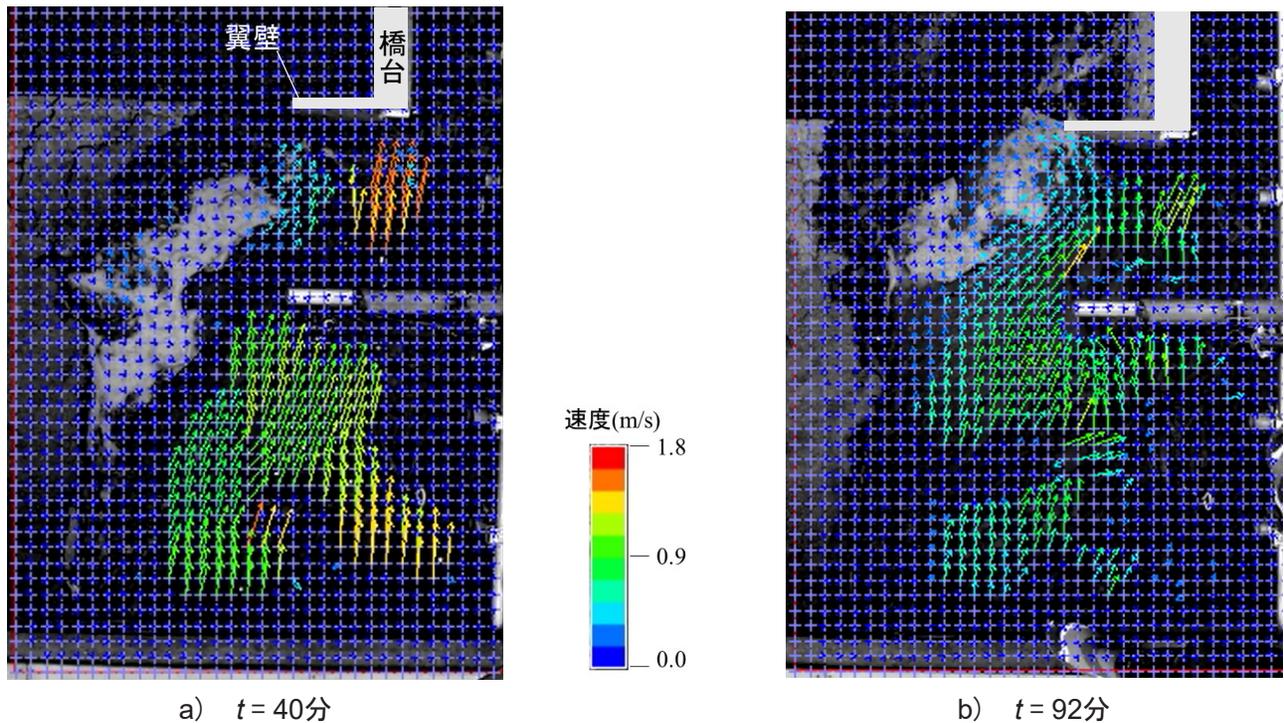
図8 PIV解析による橋台周辺の表面流速の分布

図8は模型盛土上流側に設置した固定カメラ動画に対するPIV解析から得られた橋台上流周辺の流速分布を示している。 $t = 40$ 分には橋台上流側で局所的に流速が大きくなり、 $t = 92$ 分には橋台周辺へ回り込むような流向が確認できる。洪水時における橋台の傾斜に対する外力として、このような橋台周辺での局所流の変化が影響していると考えられる。

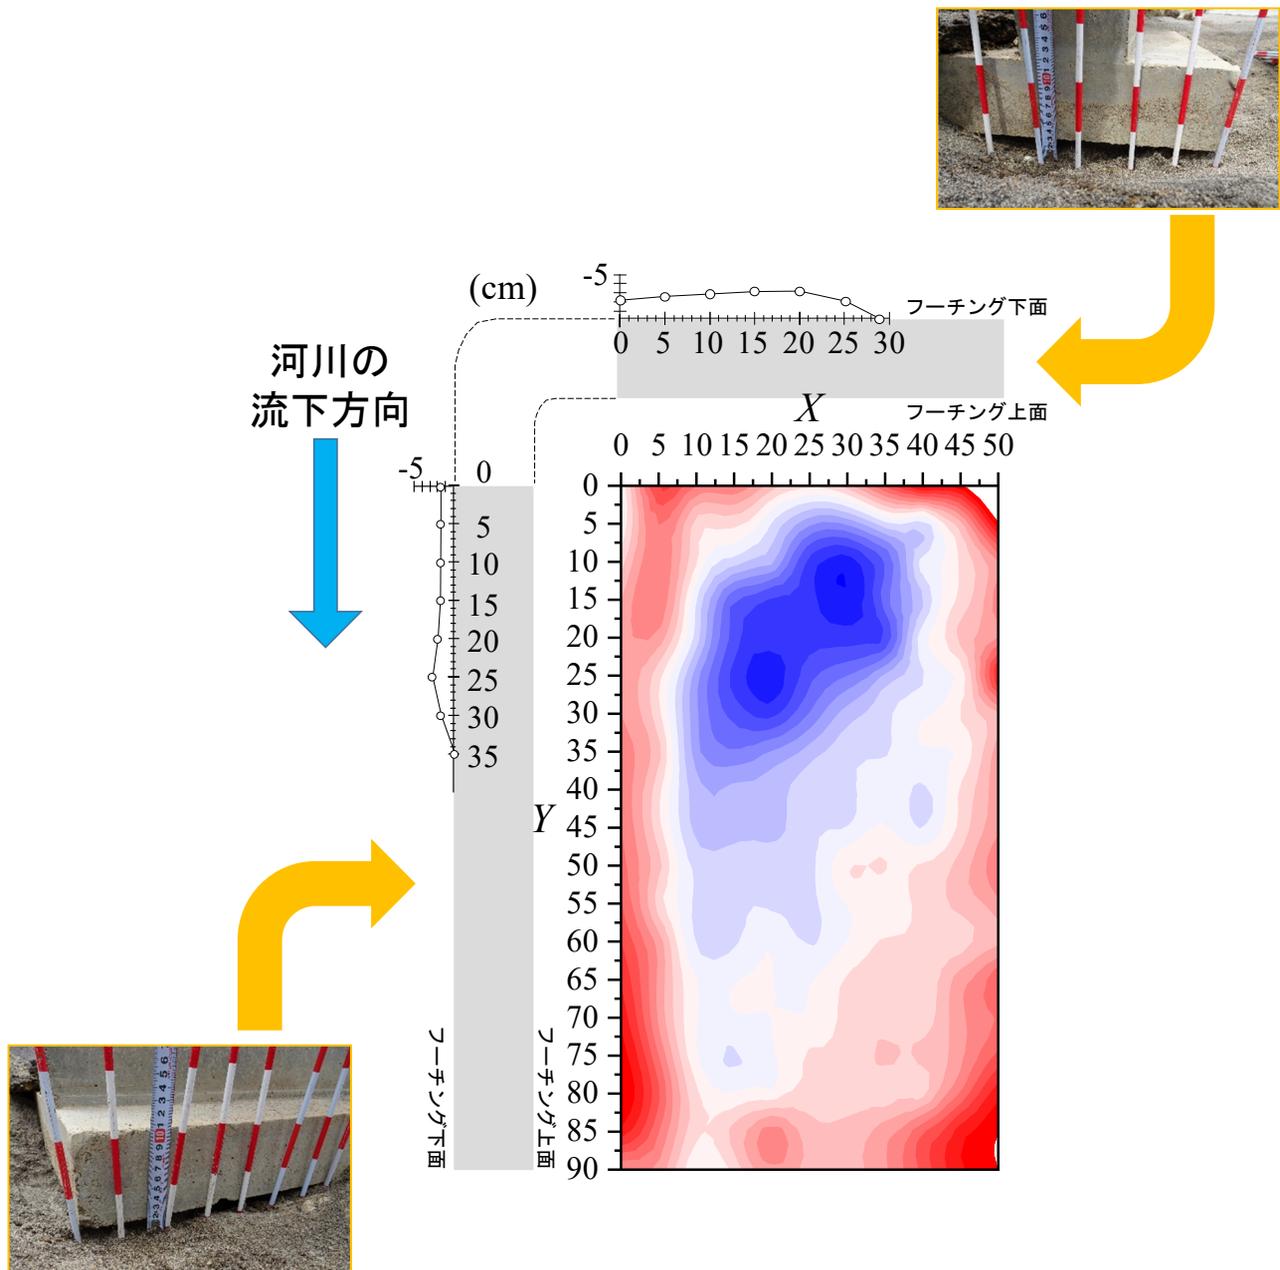
図9 フーチング下面（支持地盤）の洗堀量

図9は実験終了後の左岸橋台のフーチング下面地盤における洗堀量を示したものである。水路内の排水が十分に完了後、上流側および河道側フーチング端面が完全に露出している状況であった。図中には、露出したフーチング端面から計測した外観としての洗堀量を計測して折れ線グラフで示している。また、外観の洗堀量を計測後、橋台をクレーンによって慎重に吊り上げて撤去した。その後、フーチング下面に5cmメッシュを作成し、メッシュの交点における洗堀量を計測し、コンター図として表した。なお、このコンター図では計測値において最も平坦となっている点を洗堀深さ0mmとした。外観から確認できるフーチングの洗堀は上流の河道側で発生しており、上流側のフーチング端面において最大で4cm程度の洗堀が発生していた。次にフーチング下面全体における洗堀量に着目すると、橋台の吊り上げ時にフーチング周辺の河床が崩壊したため、フーチング外縁部では土砂が堆積している状況にある。しかし、外観での洗堀量が大きかった箇所の延長線上のフーチング下面の領域（ $X = 15 \sim 30\text{cm}$ 、 $Y = 20 \sim 30\text{cm}$ ）で洗堀量が大きくなっており、最大で4cm程度となっている。この値は外観での洗堀量と一致しており、このことから橋台フーチング下面の河道側の上流には最大で4cm程度の空洞が発生していたと考えることができる。この結果は橋台の傾斜が河道側の上流に発生したことを裏付けている。

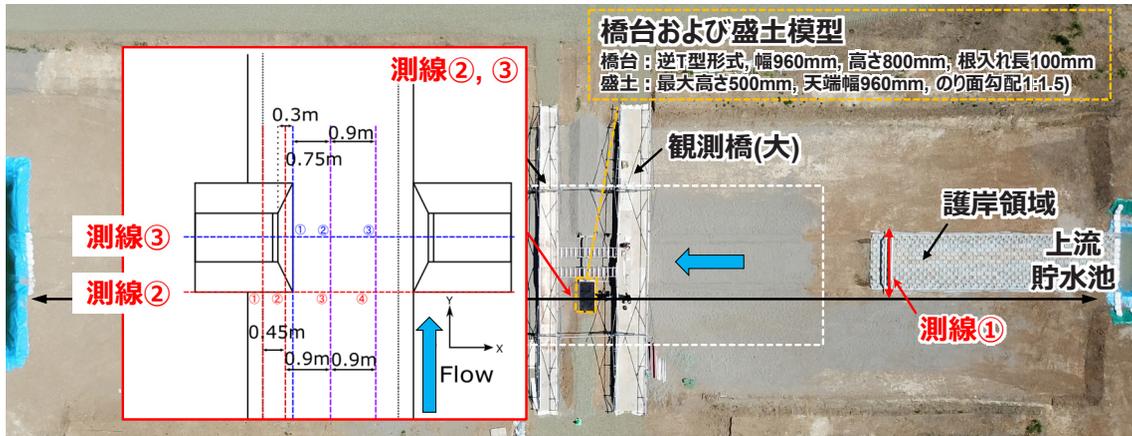
図10 流量の観測地点（測点①～③）

次に実験中における流況について考察する。実験中の流況として図10に示す3測線において、3次元

流速計によって流速の観測を行った。図11は図10中の測線①での流速から算出した流量の経時変化を示している。全体的な傾向として、測線①については実験中の流量は水深に対する計測割合に依らないことがわかる。実験を開始した14：45頃の流量は $0.78\text{m}^3/\text{s}$ 程度であるが、時間経過とともに流量は徐々に低下し、15：45程度からは $0.45\text{m}^3/\text{s}$ 程度で概ね定常状態となった。このことから通水による河道形成は15：45から定常状態にあると考えて、図10中に示す橋台周辺での流速観測を随時実施した。

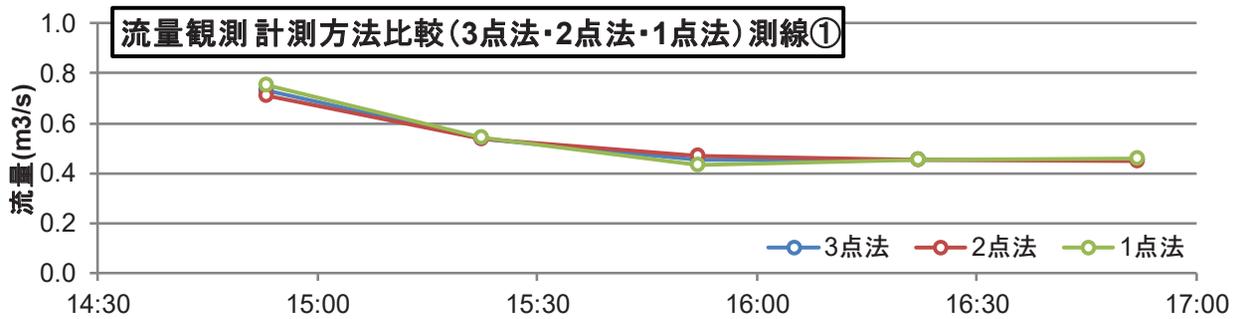
図11 測線①における流量の経時変化

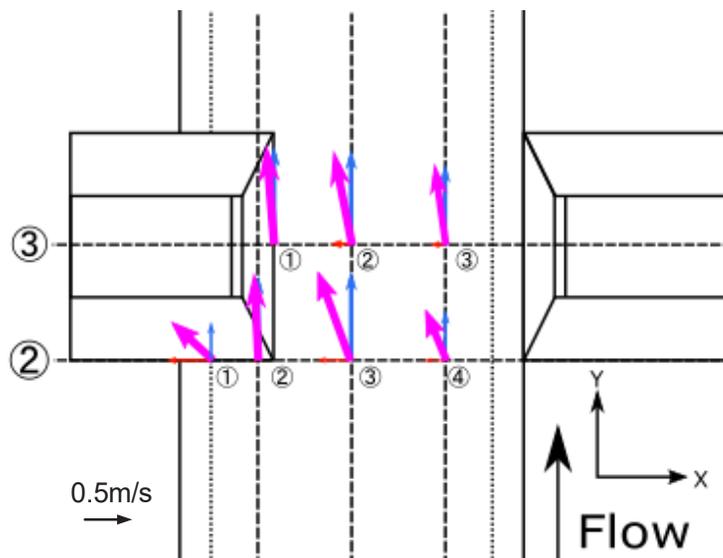
図12 橋台周辺における平均流速のベクトル

図12は橋台周辺における流速観測結果として、平均流速のベクトル図を示している。ここでの平均流速は、図10中に示した測線②、③における各測点での深度方向の流速の平均値である。橋台周辺の流速の観測には、測線②-1から測線③-3まで概ね50分程度の時間を有し、先述したように流量は定常状態であるものの、局所的な洗堀が進行して水深方向の流速データのバラツキが大きいと考え、水深方向の平均値を採用した。今回得られた流速データのベクトルを見る限りでは、流向は左岸であることがわかる。これは図6で示したように実験開始40分後には上流側の盛土が流出したため、流速計測時には流向が左岸へ変化したと考えられる。流速は河道中央で $1.0\text{m}/\text{s}$ 程度であるが、橋台上流側の測線②-2で

も橋台と並行して1.0m/s程度の比較的速い流れが観測されている。この結果は図9に示したPIV解析結果と整合している。一方で、上流側橋台背面部の測線②-1では他の箇所として比較するとより左岸へ流れているが、流速は小さい。これはPIV解析からも確認できたように、盛土の流出によって測点付近では渦が発生し、流速が比較的遅くなった現象を平均な流速ベクトルでも捉えているためと推察される。今後は河床変動解析を実施し、得られた流速データの解釈の深度化や精度検証が必要であると考えている。

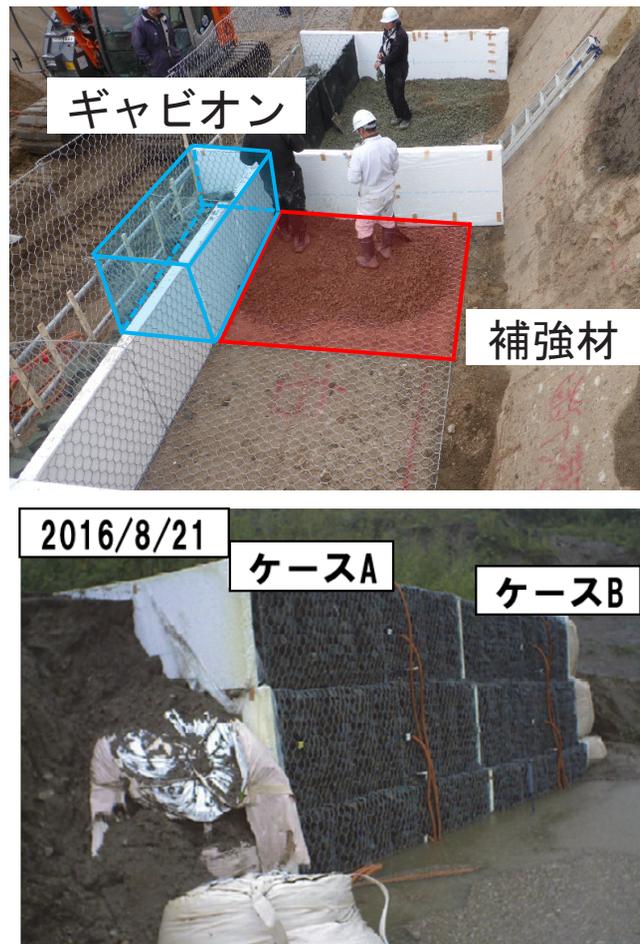
図13 ギャビオン補強土壁の試験施工例^{5),6)}

本研究では、具体的な対策工の提案の基本的な検討として、図13に示すようなふとんかごを壁面材としたギャビオン補強土壁^{5),6)}による対策効果を検証する。図14はギャビオン補強土壁による橋台背面盛土の侵食対策のコンセプトを示している。礫材を中詰め材としたふとんかごを壁面材としているため、河川水がふとんかご内へ流入するものの、この際に流速が低減されることで盛土を侵食させる流体力の低減が期待できる。また、根入れ部についてもギャビオン補強土壁を用いることで河床内部の流水を円滑に下流へ排出できるため、通常用いられるコンクリート護岸工などで発生する護岸工前面や基礎部の洗掘とそれに伴う不安定化を軽減できると予想される。外力規模が大きく、仮にギャビオン補強土壁の基礎部が洗掘された場合には、補強土壁としての機能を発揮できるため地盤構造物として直ちに不安定化することはなく、盛土天端部について交通地盤構造物としての性能を確保できると考える。なお、本研究で検証するギャビオン補強土壁については、積雪寒冷環境における耐凍上性能や、融雪期および記録的降雨時における安定性について、図13に示した試験施工例で別途確認済みであり^{5),6)}、侵食対策のみならず記録的な降雨に対する既設盛土の対策工としても有用である。

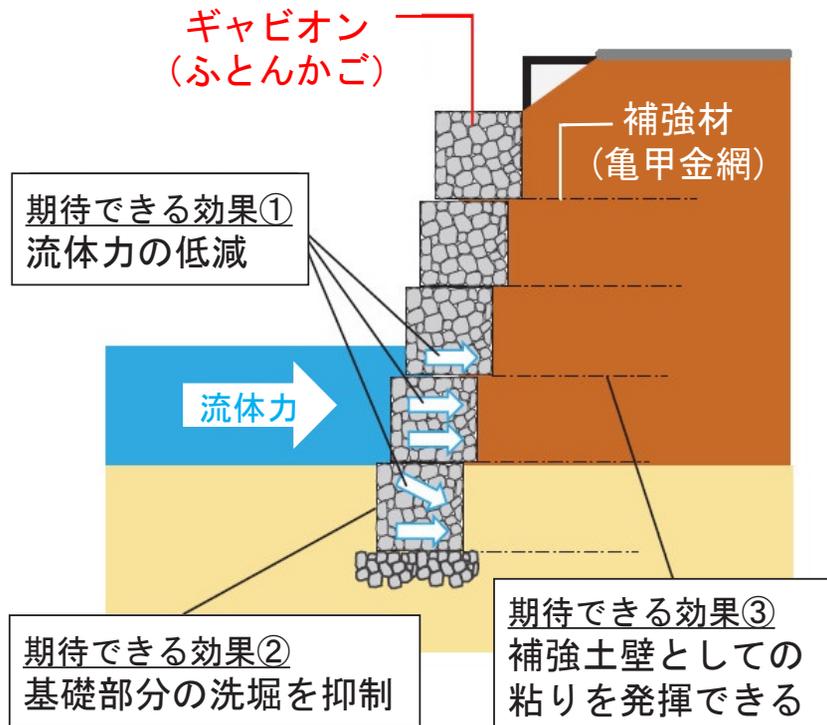
図14 ギャビオンによる対策効果のコンセプト

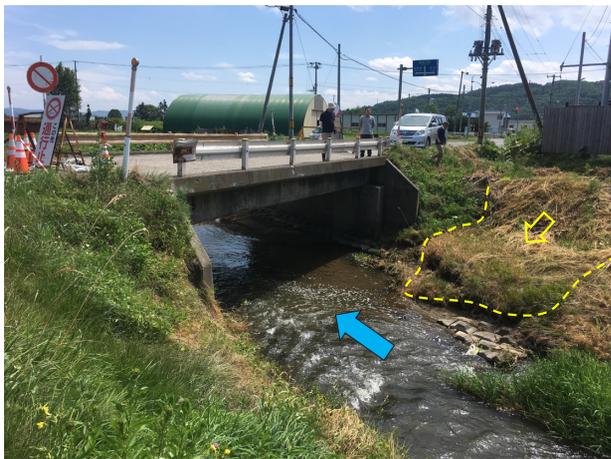
a) 左岸から撮影した全景

図16 2018年8月2日における東栄橋の状況

図16a) は2018年8月2日における左岸から撮影した東栄橋全景を示している。右岸橋台の上流には河岸法面の崩壊土と考えられる土砂が河道内に堆積している。図16b) は右岸から撮影した橋台背面盛土の状況を示している。図16b) を見ると、翼壁背面の一部が露出していることがわかる。本来は翼壁天端と盛土法面の表面は一致しているため、盛土法面の一部が流出したと考えられる。図17は2019年7月6日での東栄橋の状況を示している。2018年に確認できた右岸橋台下流の土砂は撤去されている。しかし、橋台背面盛土については盛土下部も含めて修繕された様子は確認できなかった。

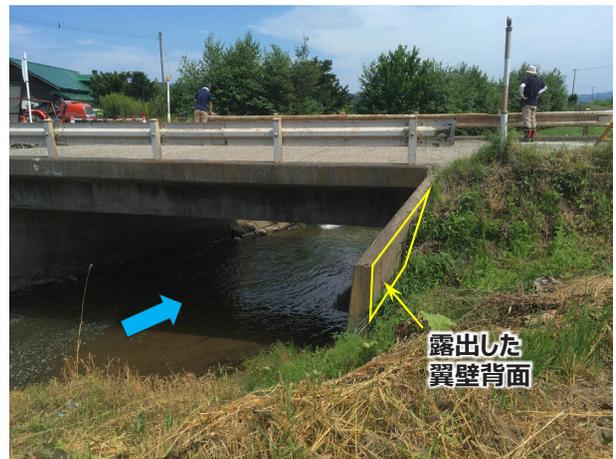
b) 右岸から撮影した橋台背面盛土

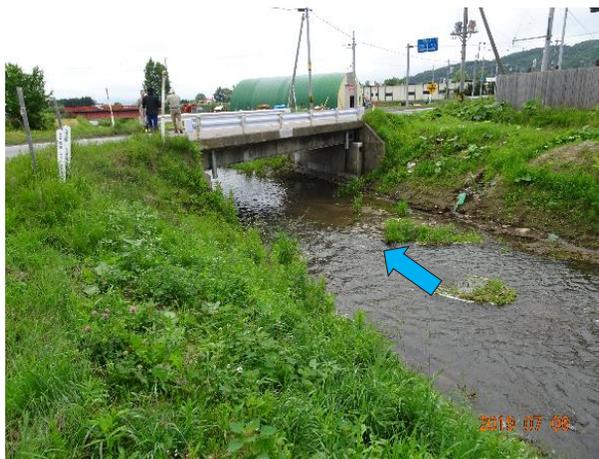
図17 2019年7月6日における東栄橋の状況

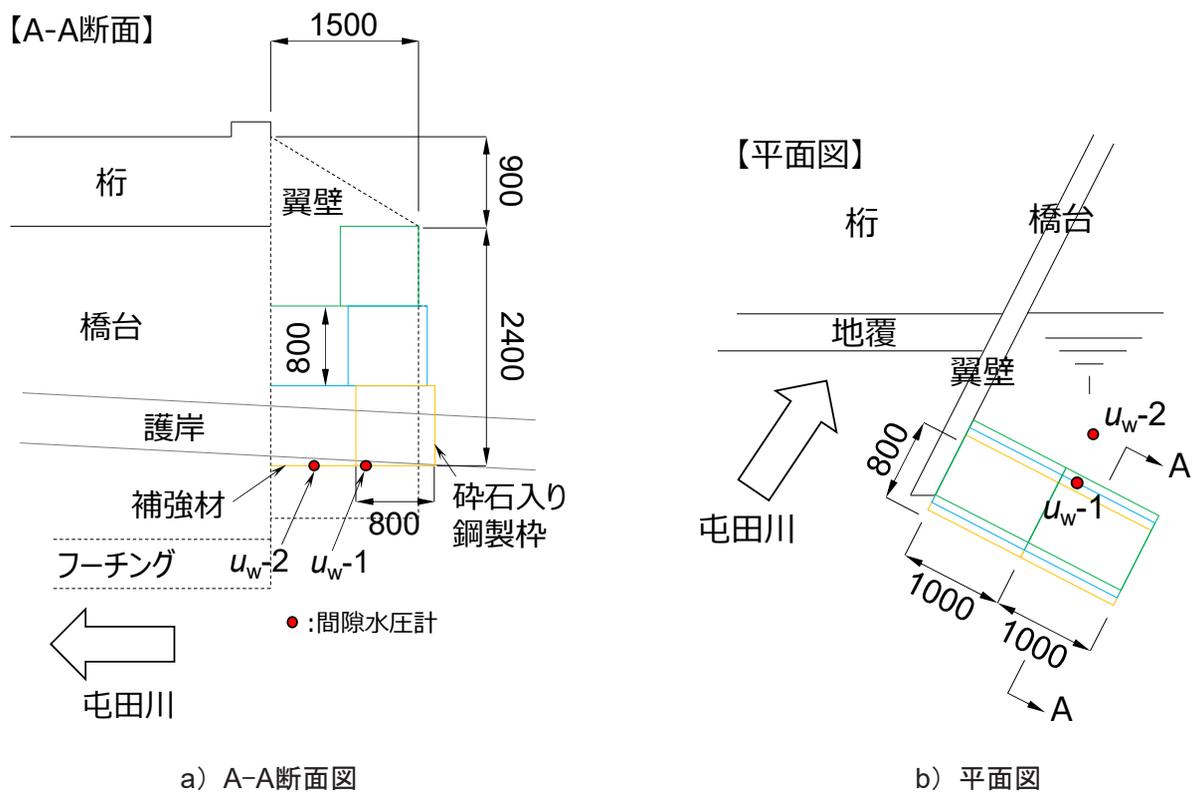
図18 試験施工したギャビオン補強土壁の概要

本研究では、上記に示した東栄橋では次の大規模出水時には橋台背面盛土の侵食がさらに進行すると考え、対策工の試験箇所として選定した。図18は対策工の概要図を示している。既設の橋台基礎が直接基礎かつ橋台背面盛土の盛土材料が砂質火山灰土であることが事前にわかったため、2.に示したような基礎地盤の洗堀による盛土法面の急激な崩壊は発生しないと考え、ギャビオンの底面は既設護岸工の最下部と一致させて、3段積みとした。ここで補強材については、本来であれば鋼製かごに長さ2mの鋼製補強材が取り付けられた状態にあるが、当該箇所では既設道路の制約によって長さ2mの補強材を敷設することが困難であった。そこで盛土掘削範囲を最長補強材長(約0.8m)とした。また、試験施工した対策工のモニタリングとして、図中に示す位置に間隙水圧を、右岸橋台前面に自記式水位計を設置した。

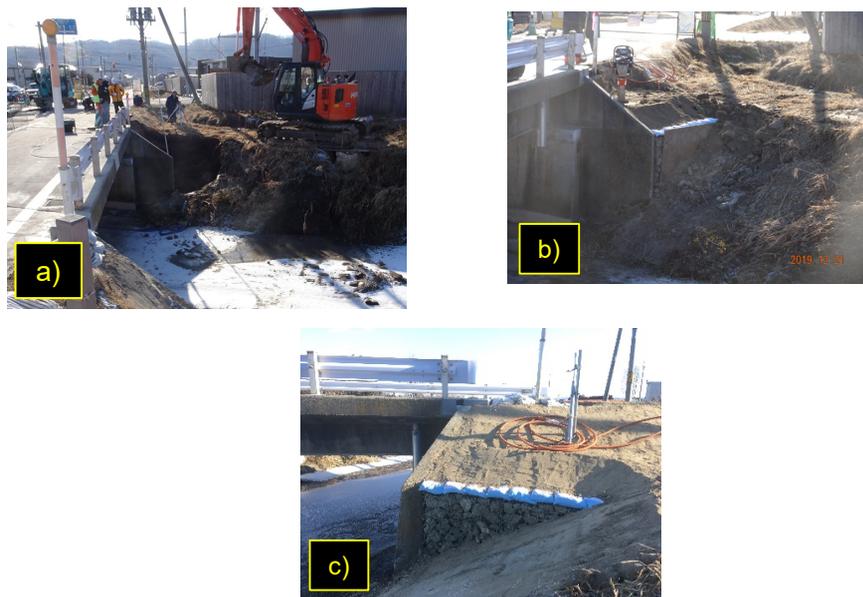
図19 ギャビオン補強土壁の施工状況

図19a) ~ c) は主な施工状況を示している。施工は渇水期かつ東栄橋の桁における補修工事が実施された2019年12月20日と21日に実施した。1) 所定の深度まで床掘りを行い、2) ギャビオン補強土壁底面において間隙水圧計を埋設した。その後、3) 事前に組み上げた鋼製かごを設置し、バックホウによ

って栗石を鋼製かご内に投入した。そして、4) 裏込め土として砕石 (C40) を撒き出し、入念に締固めを行った。この作業を所定の段数まで行い、5) 最終的には上部の盛土法面を整形して完了である。工期は2日間であり、比較的短期間で施工が完了した。

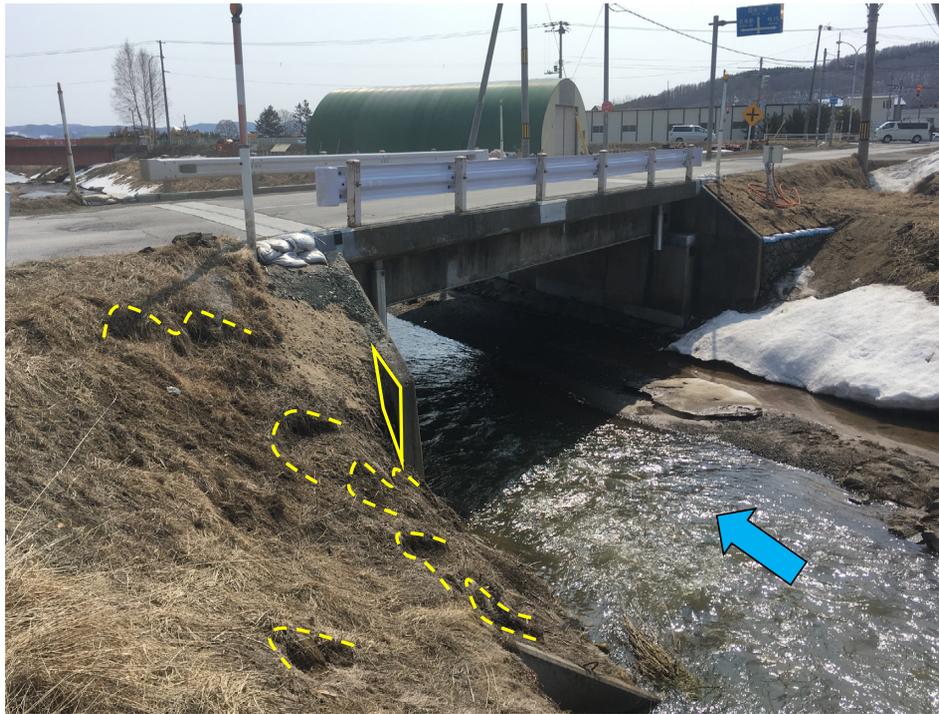
図20 2020年3月27日におけるギャビオン補強土壁の状況

図20は2020年3月27日における試験施工したギャビオン補強土壁の状況を示している。融雪に伴い左岸側の橋台背面盛土では小規模な法面崩壊が発生している。特に水面に近い盛土下部で多く発生しており、融雪出水に伴う水位上昇の影響による可能性がある。一方で、試験施工を行ったギャビオン補強土

壁については、その上部盛土も含めて融雪に伴う目立った被害は発生していない。流路が左岸であるため、流水による影響は確認できないことから、今後の出水時に注意深く状況の変化を観察する必要がある。図21はギャビオン補強土壁の水理挙動として、間隙水圧増分値の経時変化と近傍のアメダスから取得した気象データの比較である。融雪が始まる2020年3月上旬までは、間隙水圧の増分は設置位置に依らず同様の挙動を示している。しかし、融雪開始からは河道と反対側の道路側に設置した間隙水圧の値 (u_w-2) が増加する傾向にある。これは周辺地盤から河道への流入水が道路盛土内を浸透している可能性を示唆しており、今後は河川水位の計測結果とともに観測を続け、最もが水位が高い状態を把握したうえで安定解析を行う予定である。

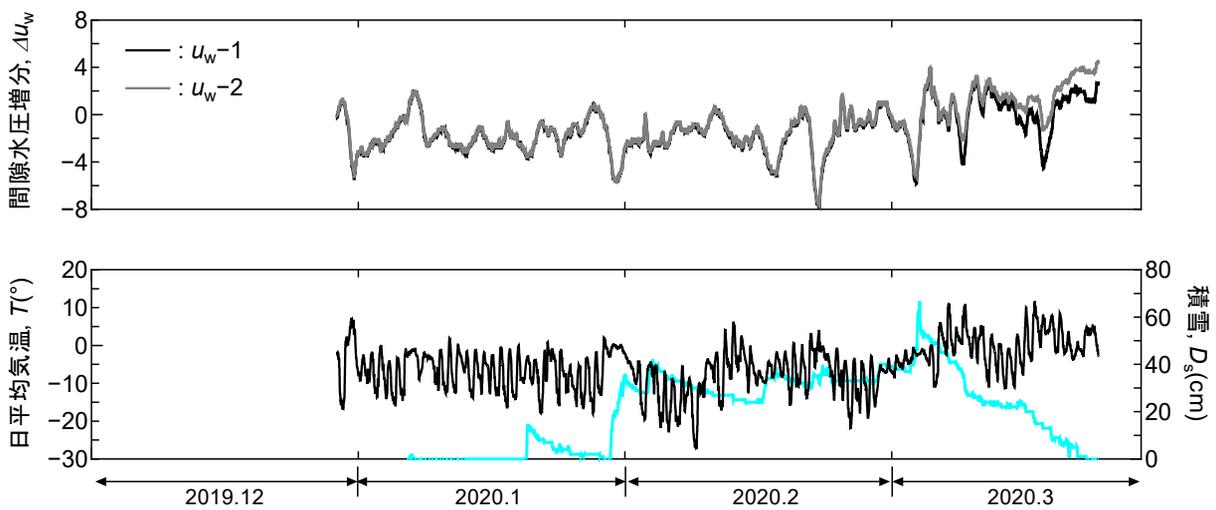
図21 ギャビオン補強土壁内の間隙水圧増分と気象データ
